Informe Monitoreos

Áreas de Alto Valor de Conservación
2019

1.- AAVC RUILES DE EMPEDRADO

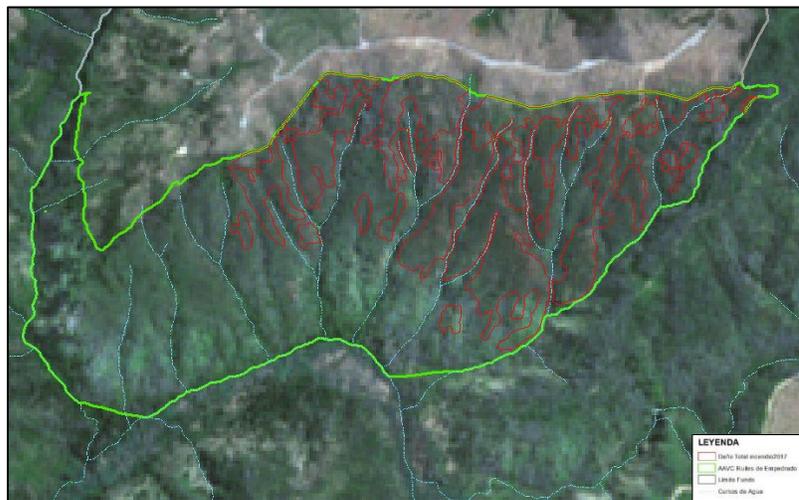
Figura 2 Área con daño total en incendio 2017 (Imagen Sentinel 2, 13/02/2020)

Las áreas con daño total en incendio 2017 se observa como las especies están regenerando, la mayoría tiene rebrote de tocón como Ruil, Peumo, lingue, avellano y en Hualos con brotes epicórmicos.

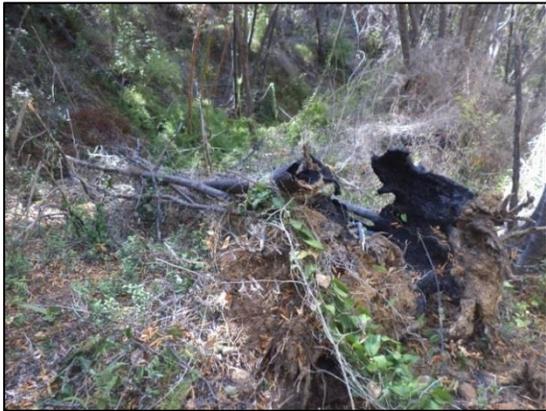
El daño que se ha evidenciado durante los distintos monitoreos postincendio en el AAVC, es el causado por el viento, que provoca el desraizamiento de árboles y el daño mecánico provocado por esta acción sobre otros individuos principalmente en zonas con pendientes fuertes asociadas a zonas de quebradas, independiente del grado de daño que provoco el incendio 2017.

Foto 5 Caída de árbol con daño por fuego

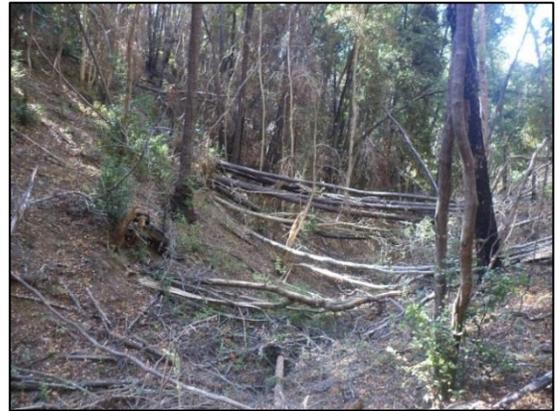
Foto 6 Caída de árboles en sector de quebrada

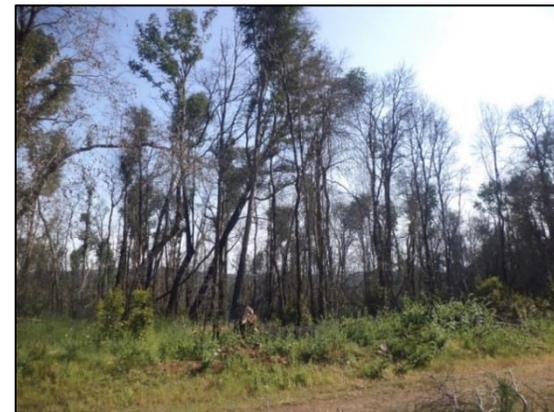
Foto 18 vista al sector talado

Claramente hay un daño que podría haberse evitado, así con esta lamentable experiencia se debe actuar en cuanto existan señales o rastros de una potencial corta ilegal, para que no disminuyan los individuos adultos que pueden aportar semillas al AAVC y que no se siga degradando el relicto de bosque Maulino único en la zona por la superficie que abarca.

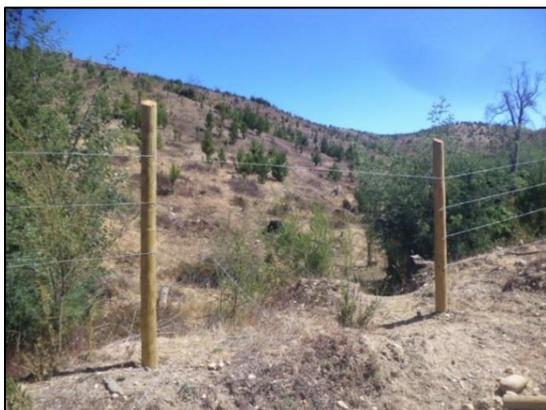
Como estos sectores son transitados por personas ajenas al AAVC en busca de leña o de animales, ya han ocasionado daño al cerco en varios sectores, cortando el alambrado para ingresar a los sectores que se están protegiendo.

Foto 21 Cerco con alambres cortados restauración

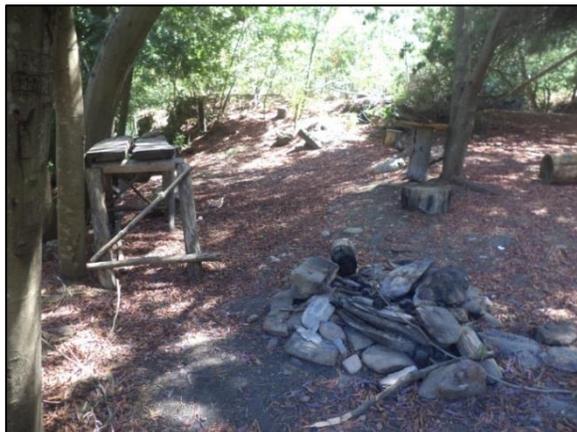
Alteración por Visitantes: El predio registra habitualmente acceso de personal de Forestal Mininco S.A., Empresas de Servicios y profesionales dedicados a la investigación, pero además existe tránsito de personas ajenas al AAVC las cuales generan daño por extracción de leña. El estero que limita el fundo Provoste (2040) con el fundo San Pedro y Las Cañas IV (2016) hay sector de camping no autorizado donde la basura y el peligro de fuego es altamente probable.

Foto 23 Sector de Camping en fundo Provoste (2040)

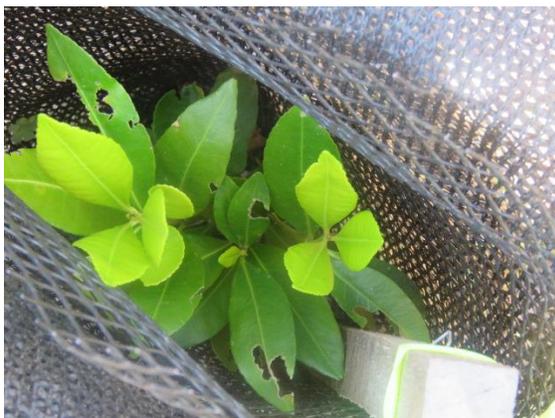
Herbivoría: durante este cuatrimestre septiembre-diciembre 2019, el daño por herbivoría fue observado en 78 de los 100 ejemplares monitoreados, lo que equivale a 78%. Este número es superior a los 72 ejemplares registrados en período mayo-agosto 2019. Este daño por herbivoría es por lo general bajo en la mayor parte de los individuos, alcanzando un máximo de un 20% de la superficie de la planta, valor menor a lo observado como máximo el cuatrimestre precedente (40%) (Fig. 18 a 21).

Foto 32. Herbivoría pitao parcela G

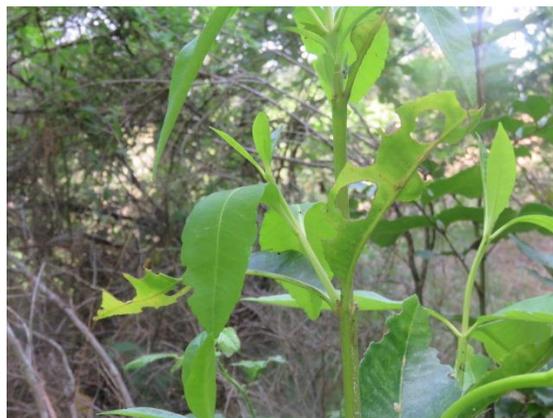
Foto 33. Herbivoría foliar poblaciones naturales pitao

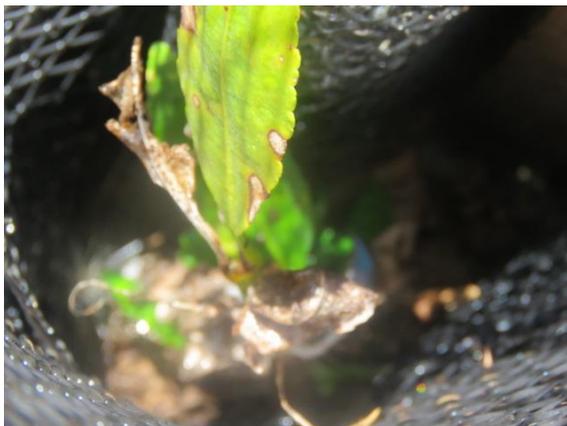
Como se indicó previamente, la mayor parte de los casos con daño mecánico, correspondieron a quemadura por sol, en el tejido foliar de las hojas de *Pitavia punctata*, ocurridas principalmente durante la pasada temporada estival de 2019 y mayormente en la parcela G, que es la que presenta los menores niveles de cobertura de dosel y en consecuencia, reciben las plantas una alta incidencia de luz solar.

Foto 34. Quemadura sol base de la hoja

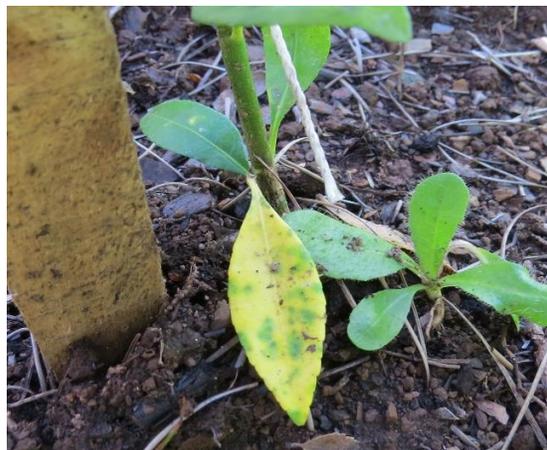
Foto 37 Hoja clorótica y desprendida en Pitao.

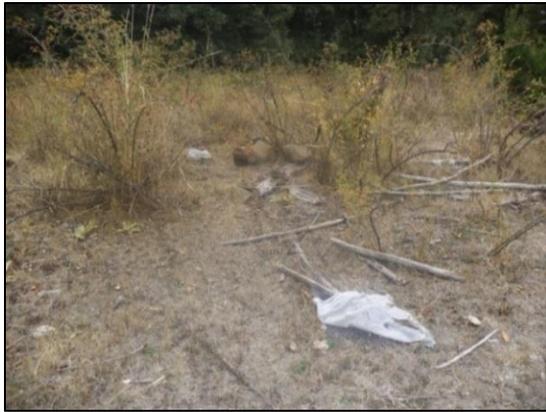
Algunas de estas plantas han logrado establecerse, pero necesitan mantenimiento y retiro de las mallas protectoras, que ahora están provocando daño mecánico a las plantas que están sobreviviendo en estos sectores, además están siendo afectadas por el ramoneo de los animales que están encerrados.

Foto 11 Restos de una plantación de especies nativas

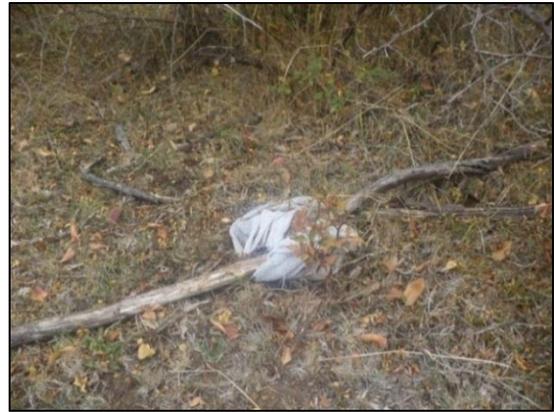
Foto 12 Planta de Raulí ramoneada en sectores cercados

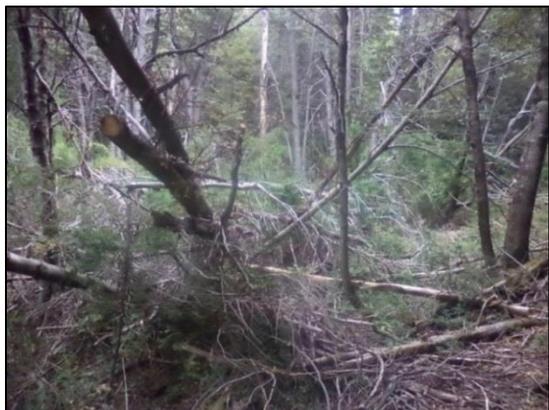
Existe daño por viento y nieve en algunos sectores del AAVC, por lo general son ramas quebradas de individuos adultos y los fustes en individuos jóvenes, provocando daños en árboles contiguos. Esto se aprecia en sectores puntuales del camino interior del fundo Rucamanqui en los sectores 5 y 6

Foto 17 Daño por nieve

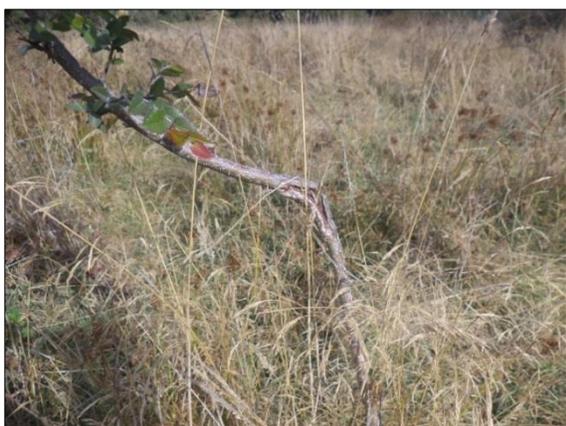
Algunos individuos de Coigue presentan daño por ramoneo debido a animales domésticos que recorren el área como vacunos, cerdos, caballos.

Foto 3 Coigue con daño mecánico

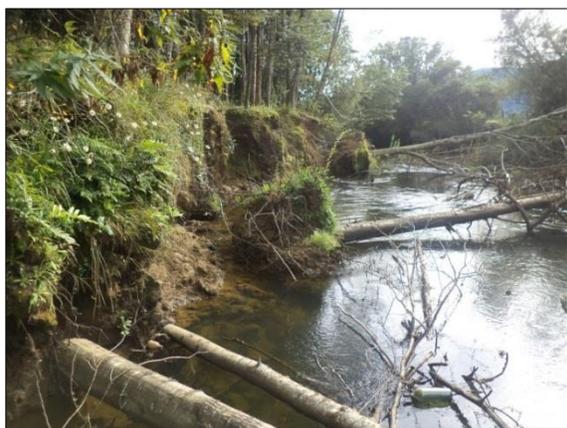
Estas plantaciones han tenido un propósito de estabilización y conservación de los sectores ribereños, pero lamentablemente ahora han sido la principal causa de daño a los sectores donde huillín tiene madrigueras o sectores de paso, debido a su altura y peso que han alcanzado estos árboles ha provocado el debilitamiento paulatino del suelo que con las crecidas del río han hecho socavones y posterior caídas de los arboles al río, provocando nuevas corrientes que pasan con más fuerza en sectores donde el desnivel del suelo con el rio es más alto

Foto 7 Coigues caídos al río, ejemplo 1

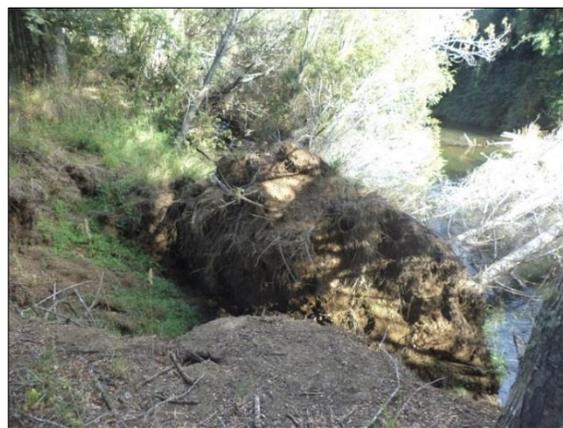
Foto 8 Coigues caídos al río, ejemplo 2

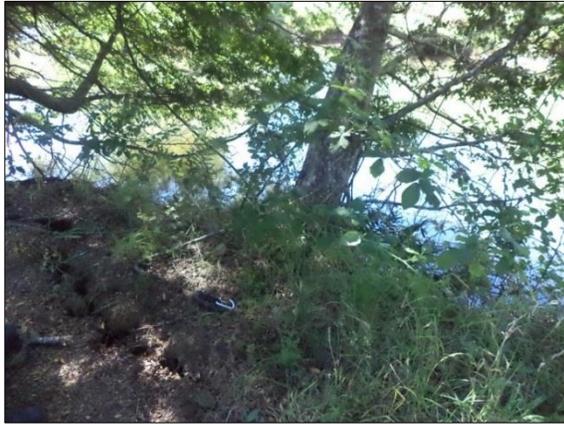
A continuación se presenta un set de fotos de dos sectores del río Licancullín, donde se ha incrementado y deteriorado el AAVC de Huillín en los distintos monitoreos.

Foto 9 Fractura del suelo con inminente caída del árbol al río (reporte monitoreo 2017)

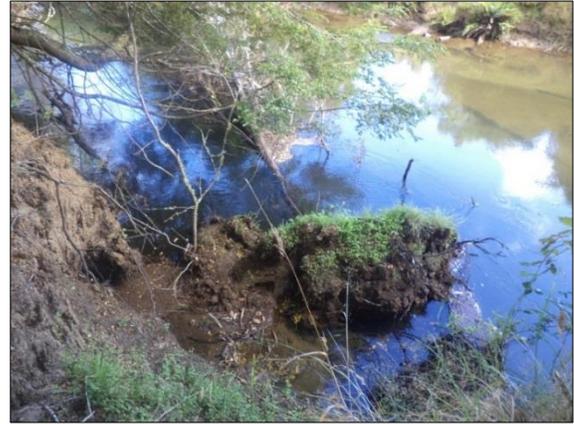
Foto 10 Caída de árbol al río (reporte monitoreo 2018)

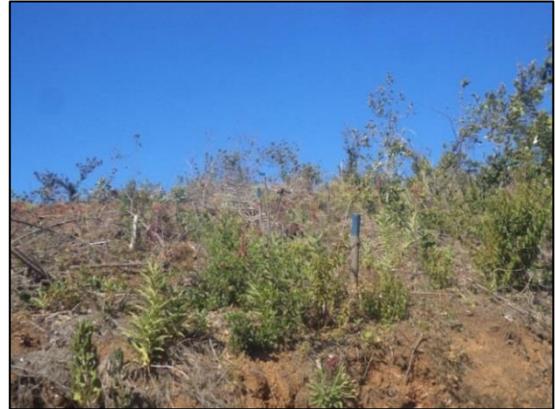
Foto 8 Estacado para la corrección de límites entre AAVC y sectores productivos.

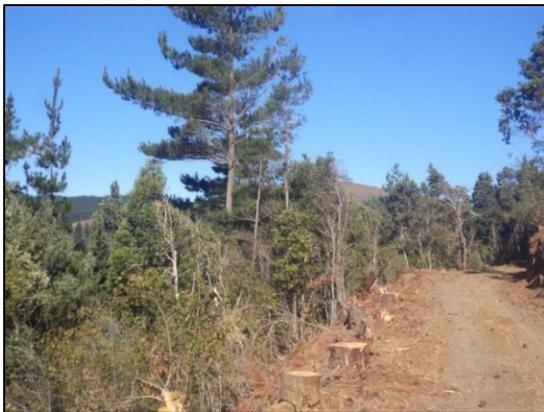
Existe un daño potencial con los individuos en pie de *P. radiata* en límites con el AAVC, de cosechas anteriores, aquí se debe implementar alguna faena de anillado para disminuir el daño de caída por viento.

Foto 9 Individuo de *P. radiata* al interior del AAVC

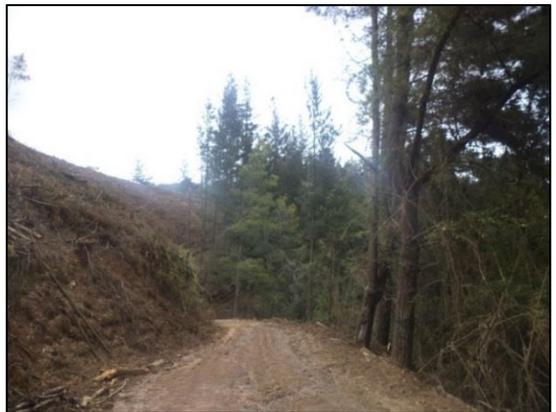
Foto 10 Individuos de *P. radiata* en límites del AAVC

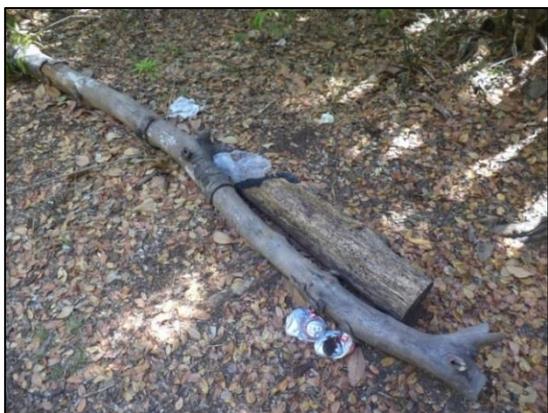
Una de las consideraciones importantes hacia la protección del AAVC, es la basura de los visitantes al bosque nativo, como envases de dulces, basura plástica y envases de lata cercanos a caminos del AAVC.

Foto 16 Envase plásticos y de latas de bebidas cerca de la entrada al sendero del AAVC

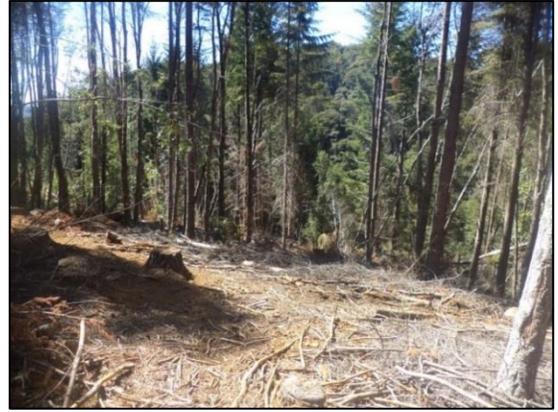
Foto 12 Tala ilegal de P. oregón, ejemplo 2

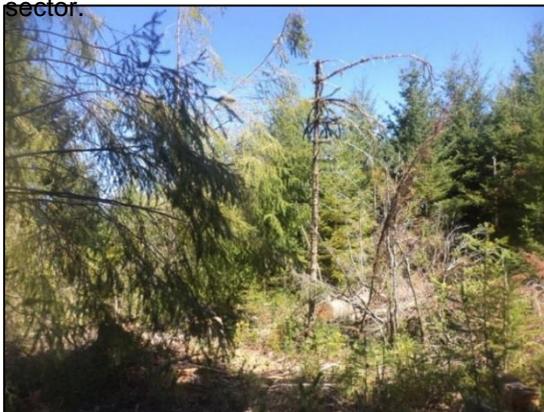
Foto 13 Volteo de P. oregon hacia individuo de Araucaria, ejemplo 1

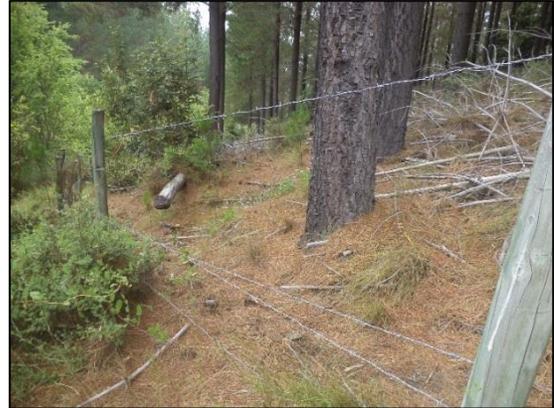
Foto 24 Caída árbol de Pino sobre cerco del AAVC

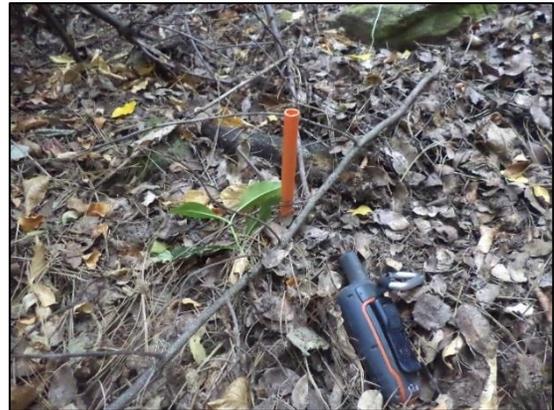
Foto 26 Planta de Pitao con daño por pisoteo animal

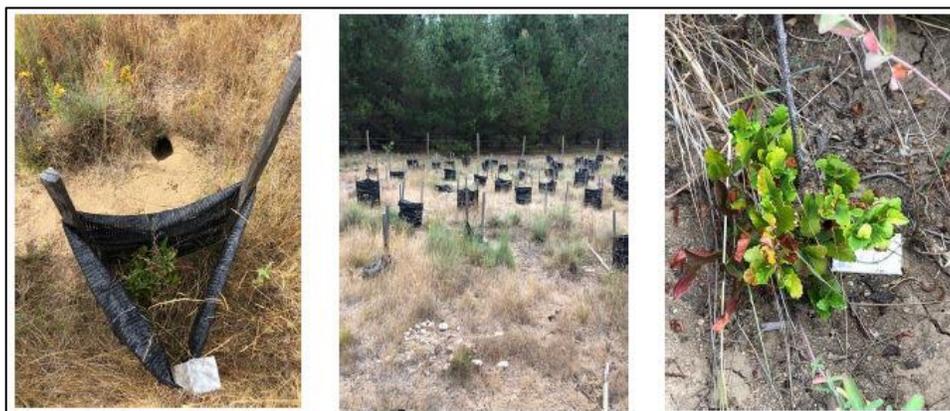
Figura 7. Daños plantación *N. dombeyi* y *N. obliqua* sector norte (1-2-3).

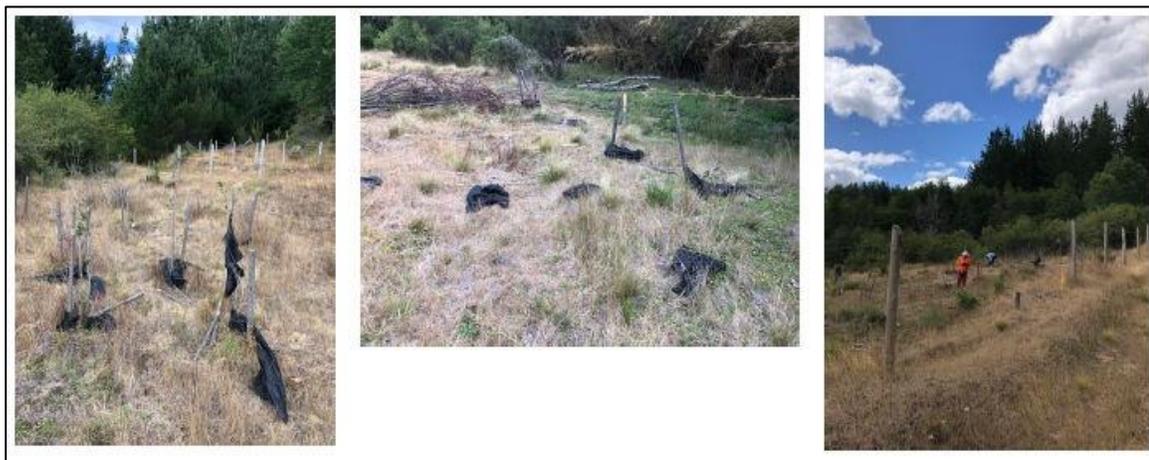
Figura 9. Plantación especies nativas *Maytenus boaria* (maitén), *Azara microphylla* (corcolén) y *N. dombeyi* (coigue) sector 4. Daño cerco perimetral y daño por animales.

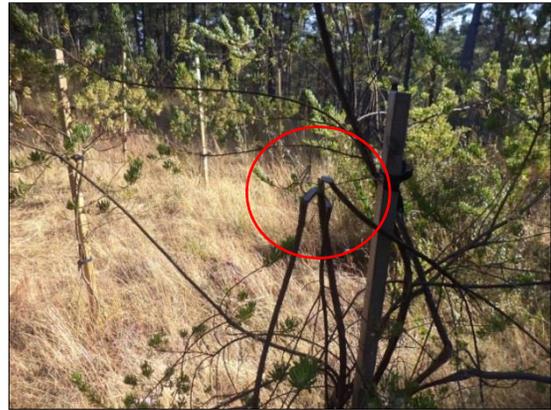
Foto 16 Individuo de Adesmia con daño mecánico

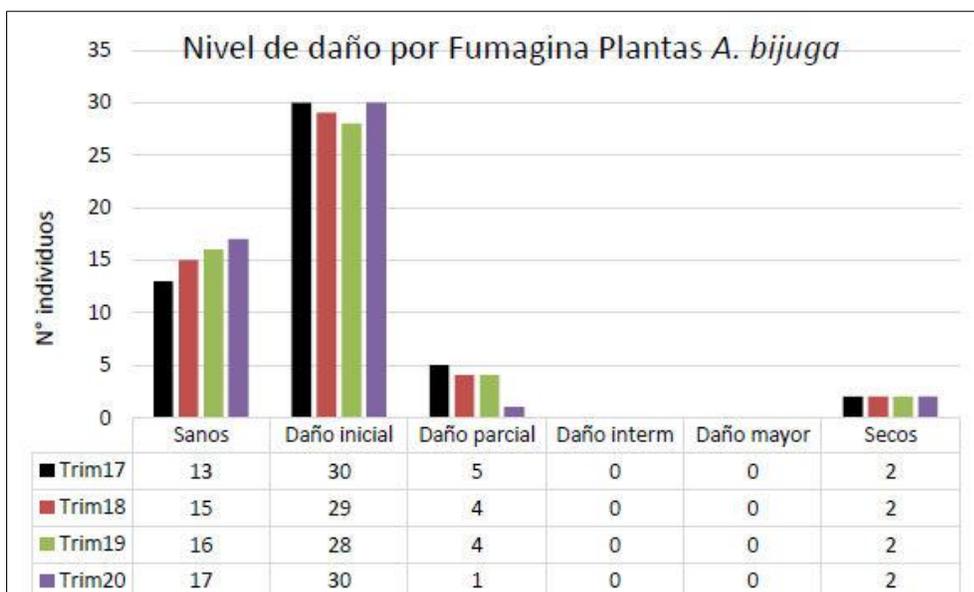
Figura 4. Nivel de daño por fumagina en individuos de ambas poblaciones de *A. bijuga*

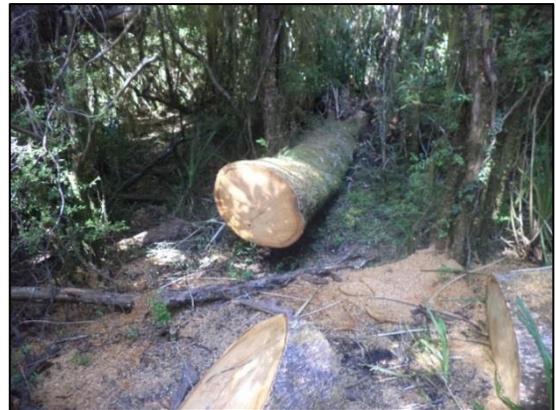
Foto 34 Corta de Coigue al interior del AAVC
