Informe Monitoreos

Áreas de Alto Valor de Conservación
2018

1.- AAVC RUILES DE EMPEDRADO

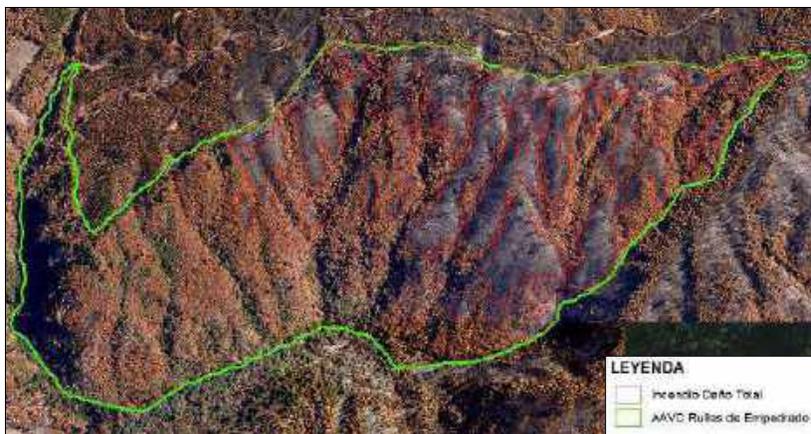
Figura 2: AAVC con daño total por incendio 2017

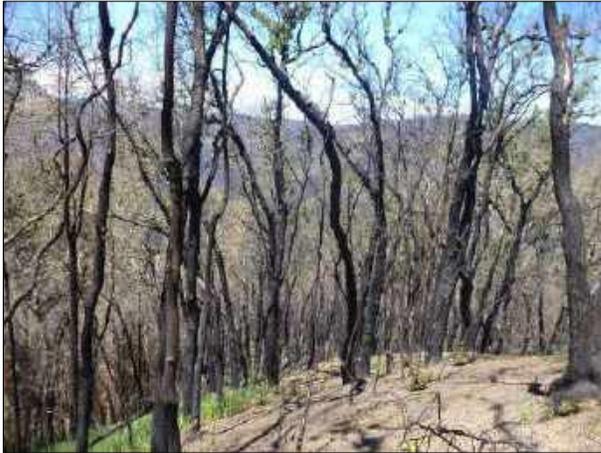
En las áreas con daño total del incendio 2017 se observa la capacidad de reacción al fuego de las especies del sector, rebrotando de tocón principalmente en Ruil, Peumo, Lingue, Avellano y en Hualos con brotes epicórmicos.

Foto 1: Sector con daño total a noviembre 2017

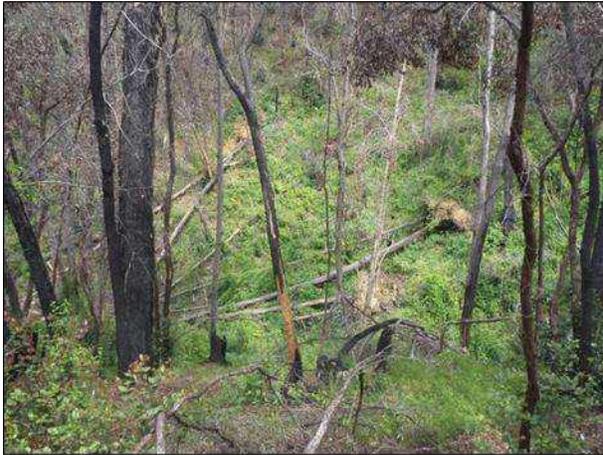
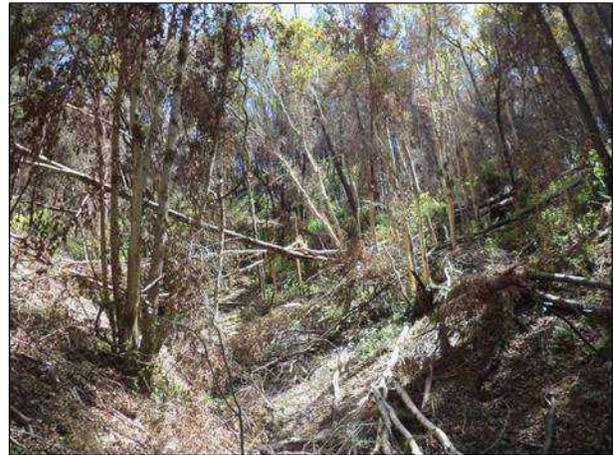
El daño que se ha evidenciado durante el recorrido al AAVC, es el causado por el viento, que provoca el desraizamiento de árboles y el daño mecánico provocado por esta acción sobre otros individuos principalmente en zonas con pendientes fuertes asociadas a zonas de quebradas, independiente del grado de daño que provocó el incendio 2017.

Foto 4/5: Caída de árboles en sector con daño total postincendio 2017

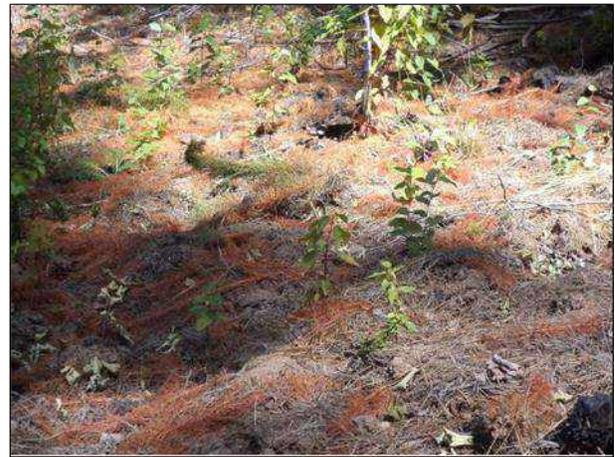
Foto 9: Control mediante roce de la regeneración de Pino

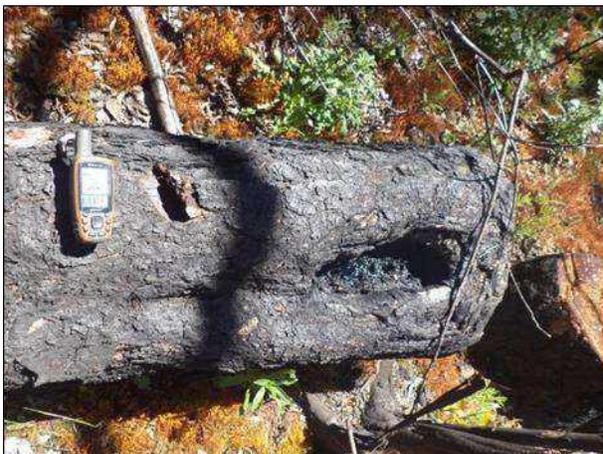
En la mayoría de estos sectores se encontró una marca en los árboles realizadas con hacha, lo más probable es que hallan marcado estos individuos para cortarlos en una ocasión posterior, así la disminución de la densidad y el daño provocado por el volteo y arrastre de los trozos es muy evidente y poco controlable.

Foto 19: Trozo marcado con hacha

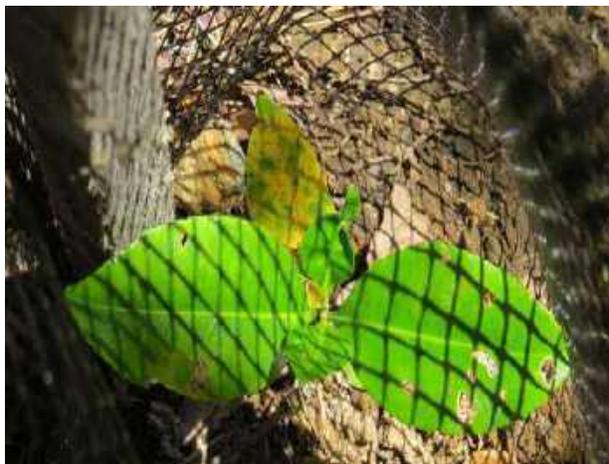
Foto 27. Manchas cloróticas en hojas inferiores Pitao.

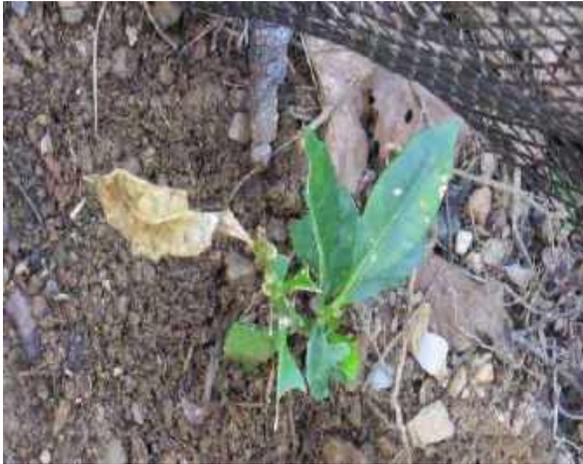
Herbivoría: durante el cuatrimestre mayo-agosto 2018, se observó daño por herbivoría en 49 de los 105 individuos monitoreados, lo que equivale a 47%. El cuatrimestre correspondiente al período septiembre-diciembre 2018, este se incrementó a 75 ejemplares, lo que equivale a 74% del total monitoreado (n=102). Este daño por herbivoría es por lo general bajo en la mayor parte de los individuos, alcanzando en promedio a menos del 30% del total de tejido foliar de cada planta. Sin embargo, en algunos casos, se ha observado pérdida de un 35-40% del tejido foliar en algunas hojas, generalmente una o dos, la mayoría de las veces hojas inferiores, tal como se aprecia en las siguientes fotografías.

Foto 29. Pitao plantado con alta herbivoría en hojas.

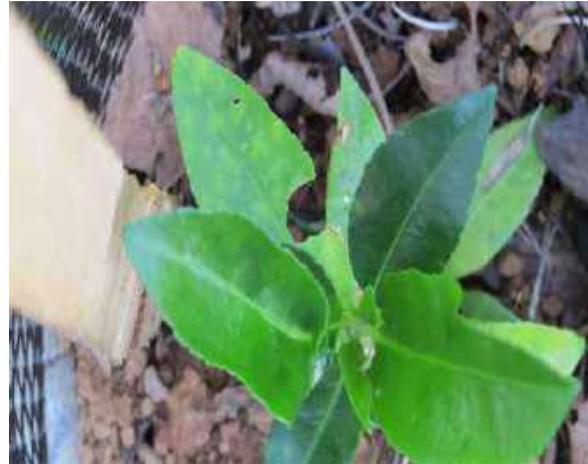
Foto 30. Herbivoría en bordes de hojas de Pitao.

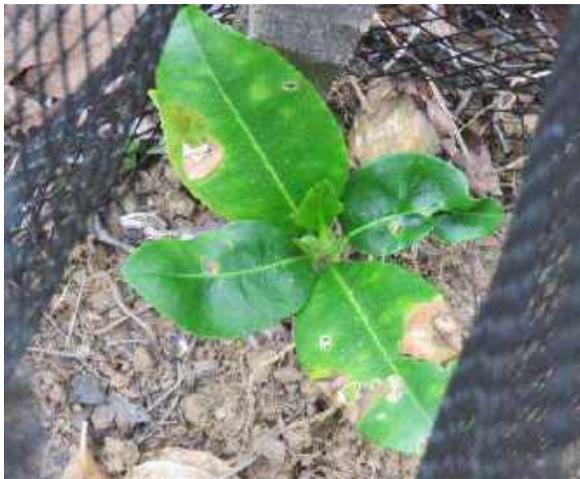
Daño mecánico: en esta categoría se incluyó, además de la quebradura de hojas o tallos, el daño mecánico provocado por la quemadura de sol en el tejido foliar. Para el cuatrimestre anterior, se apreció daño mecánico (hojas quebradas), en 2 de los 105 individuos, lo que equivale a 1,9%. Para el cuatrimestre (septiembre-diciembre 2018), este número se incrementó levemente a 5 ejemplares, lo que es equivalente a 4,9% del total evaluado (n=102).

Foto 31. Daño por quemadura de sol en hojas.

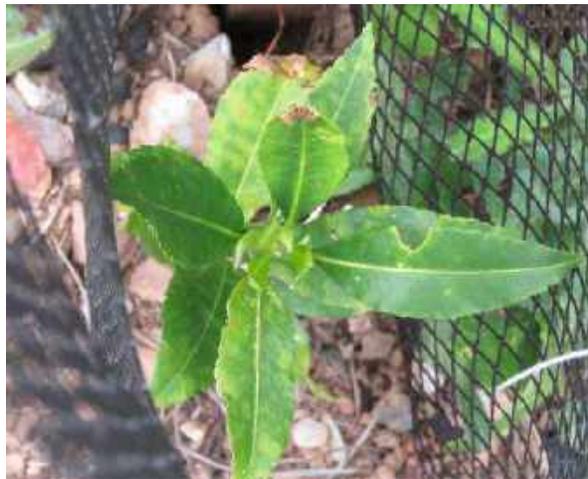
Foto 32. Ápices de hojas quemadas por sol.

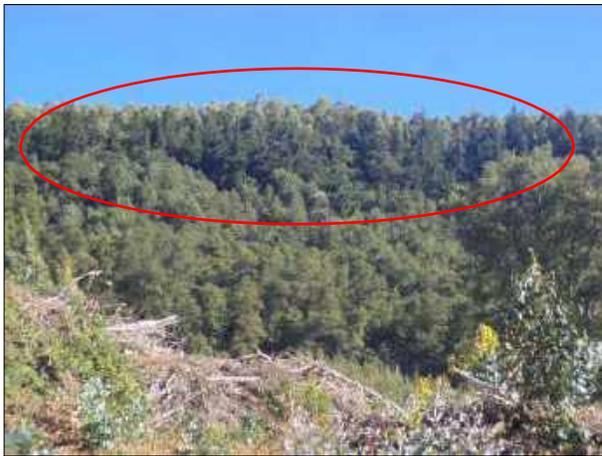
Existen individuos de *Pinus radiata* al interior del área que es necesario identificar y controlar, para evitar la propagación de estas semillas, Así mismo con *Acacia delabata* (Aromo del país), que se encuentra generalmente a orillas de los caminos que colindan con el AAVC.

Foto 9: Individuos de *Pinus radiata* en AAVC

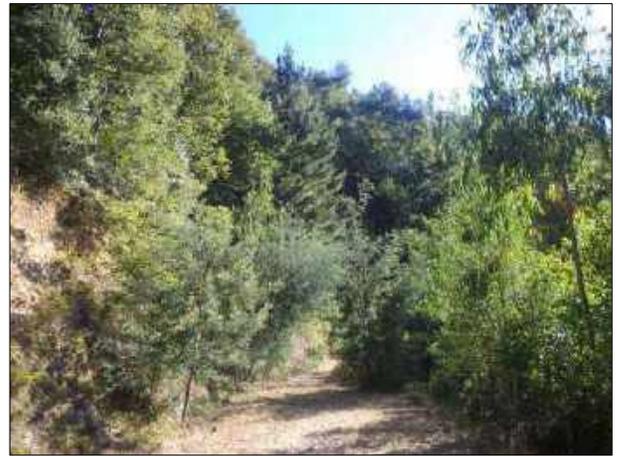
Foto 10: *Pinus radiata* y *Acacia dealbata* a orilla de camino

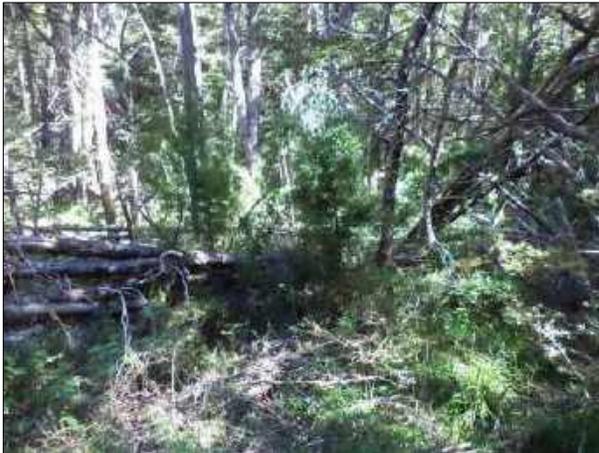
Existe daño por nieve en sectores del AAVC, esto se observa en las diferentes estructuras del bosque; por lo general son ramas quebradas en individuos adultos y los fustes en individuos jóvenes, provocando daños.

Foto 11: Daño por nieve en Coigue

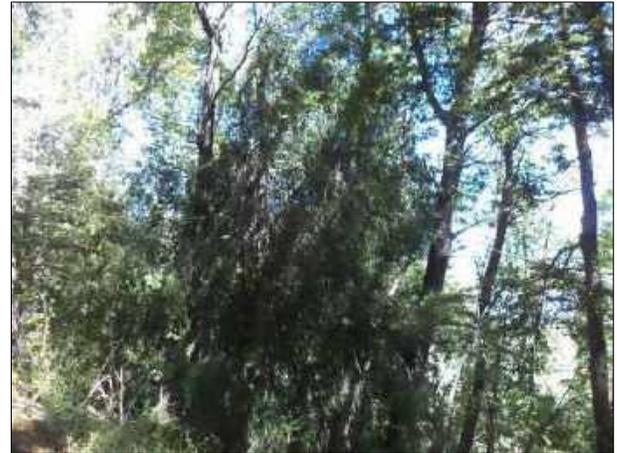
Foto 12: Ramas quebradas por efecto de la nieve

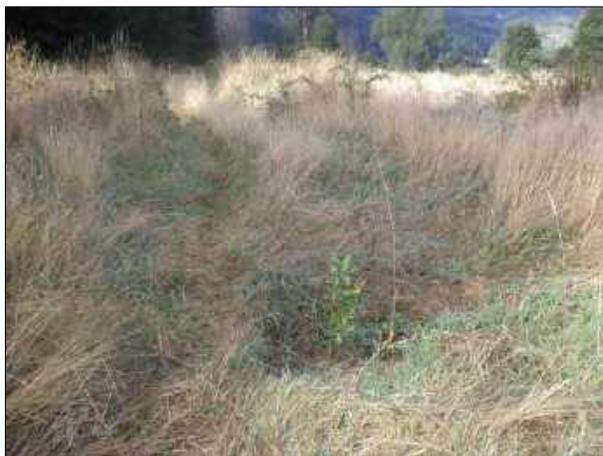
En este sector de la plantación se observan huellas recientes de vehículo transitando por el lugar, tal vez de personas que realizan la actividad de pesca en el río o vecinos en busca de animales. Esto presenta una amenaza a la plantación y al entorno por el daño provocado a las plantas, como también el daño a la tranquilidad del área donde habita el huillín.

Foto 3 Huellas de vehículo en plantación 2017, AAVC Huillín

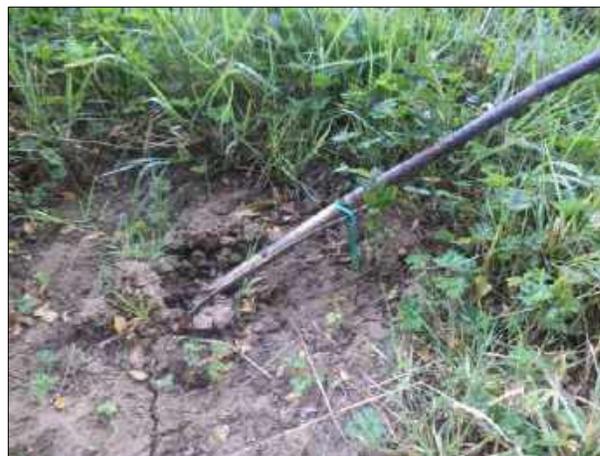
Foto 4 Daño en planta de Coigue, por vehículo

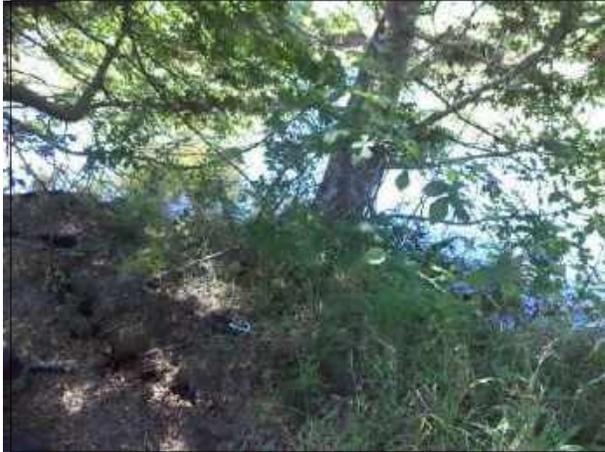
Las raíces de los coigues, al ser expandidas alrededor del fuste y de escasa profundidad, presentan una menor sujeción al suelo, y son la causa principal de su desraizamiento y caídas al río. Sumado a esto el peso que ejerce el árbol sobre el suelo y que, además, los suelos ahí presentes son suelos con exceso de humedad en invierno y secos en verano, factores que, provocando fragmentación y posterior derrumbe de suelo a orillas del río.

Foto 7: Fractura del suelo con inminente caída del árbol al río

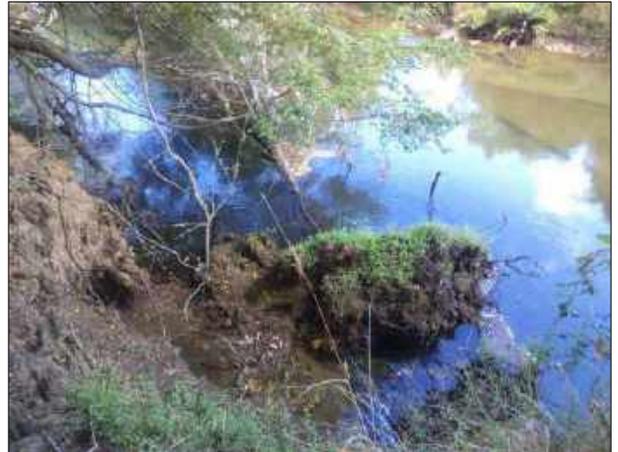
Foto 8: Caída de árbol al río (reporte monitoreo 2)

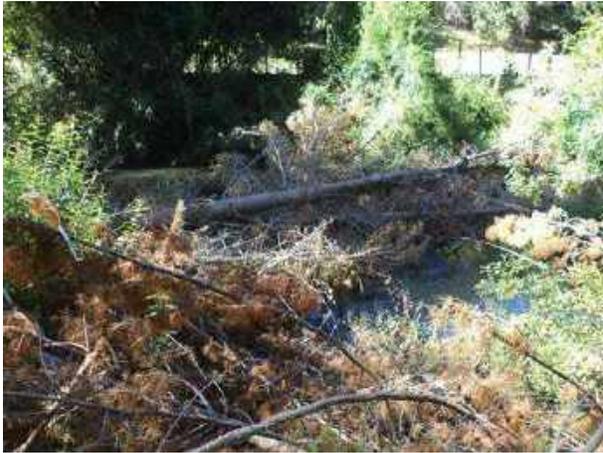
Otro problema o amenaza que se registra en estos sectores es la caída de árboles de Pino de plantaciones productivas al río por daño de viento en sector ribereño.

Foto 9: Caída de árboles de Pino del rodal aledaño al AAVC

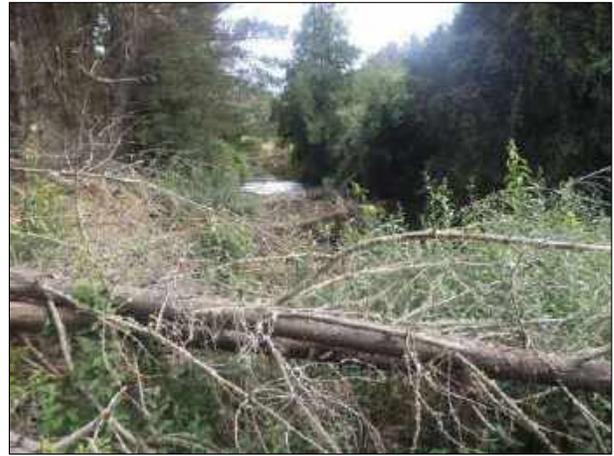
Foto 10: Árboles de Pino en río (registro año 2019)

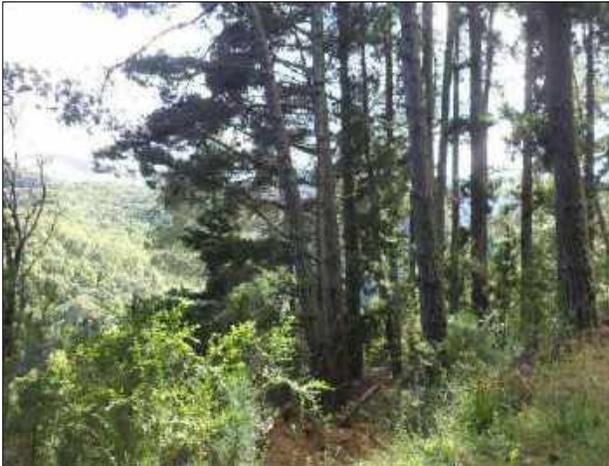
Existen individuos adultos de *Pinus radiata* cercanos al AAVC, que es necesario manejar o controlar, ya que algunos de estos han caído por efecto del viento, y han provocado daños en el AAVC quebrando árboles nativos provocando abertura del dosel con lo cual potencialmente pueden invadir o colonizar especies no deseadas.

Foto 3: Individuos adultos de *Pinus radiata* inclinado hacia AAVC

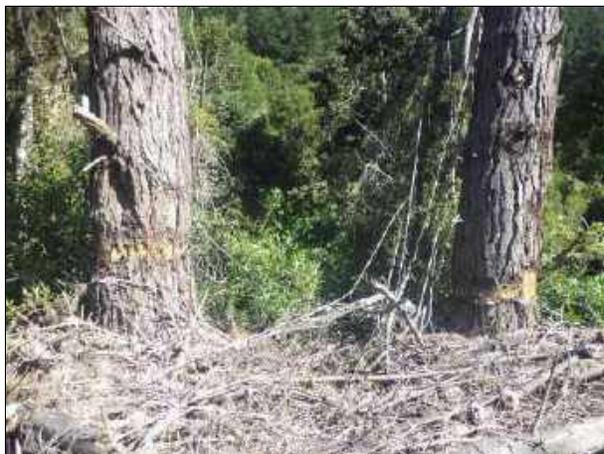
Como se planteó en el monitoreo anterior, que en ciertos casos debido a la complejidad de talar los árboles de pino remanentes por cercanías al AAVC o por temas de dificultad técnica en la faena de volteo, los individuos se anillaron pero no de forma prolija, ya que al momento de la visita se observó cómo los arboles volvieron a unir su corteza quedando vivos y con el viento algunos se desraizaron cayendo al interior del AAVC provocando daño a la vegetación nativa. En este sector sería prudente limpiar y sacar los restos de la cosecha ya que el límite es muy sutil y podría generar discrepancia con algún organismo fiscalizador.

Foto 13: Árboles anillados a orillas del AAVC

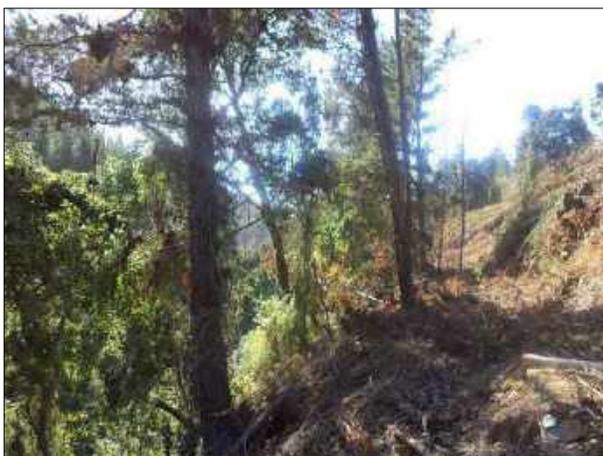
En la temporada anterior se realizó anillado de individuos de *Pinus radiata* en sectores límites de superficie productiva con el AAVC, pero el anillado fue mal ejecutado o no obtuvo los efectos esperados, algunos individuos cayeron por efecto del viento hacia el AAVC, provocando daño en la vegetación nativa.

Foto 25: Individuos de *Pinus radiata* anillados

- Anillar con prolijidad individuos de *Pinus radiata* que están inclinados hacia el AAVC, para en una etapa posterior cortarlos con menor follaje así provocar menor daño al AAVC
- Implementar una estrategia para controlar la especie de *Acacia sp* (Aromo) que están alrededor de los caminos del AAVC.
- Realizar una mantención al sendero e instalaciones del Parque Jorge Alesandrii.
- Instalar letreros informativos del AAVC, y sobre todo del manejo de la basura.

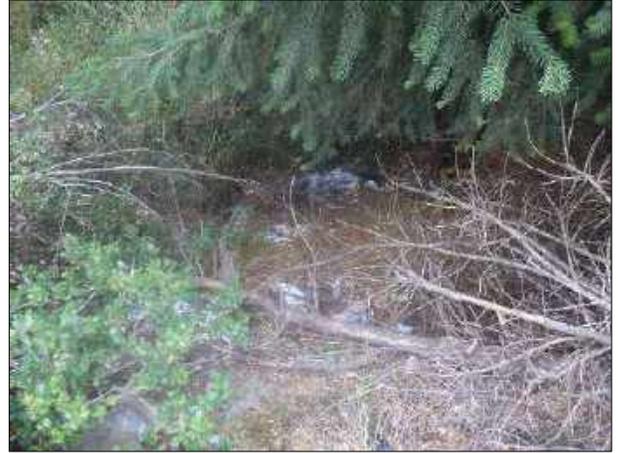
Foto 14: Basura en AAVC

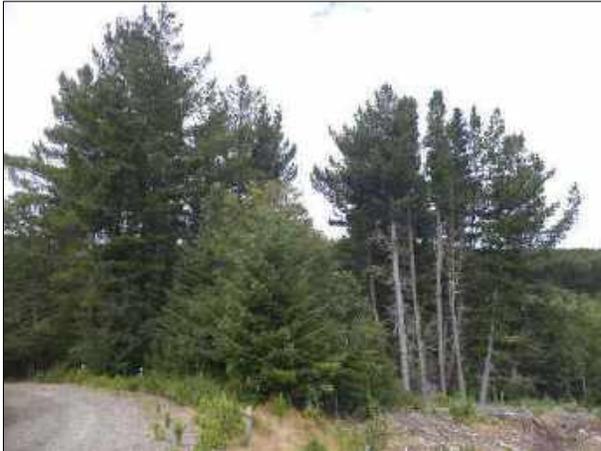
En sectores cosechados que limitan con el AAVC, quedaron en pie individuos de *Pinus radiata* y *Pino oregón* cercanos a cursos de agua, los que se debieran anillar o cortar para evitar daño por caída producto del viento sobre el AAVC. Esto ya se había informado en monitoreo anterior.

Foto 15. Individuos adultos de *Pinus radiata*

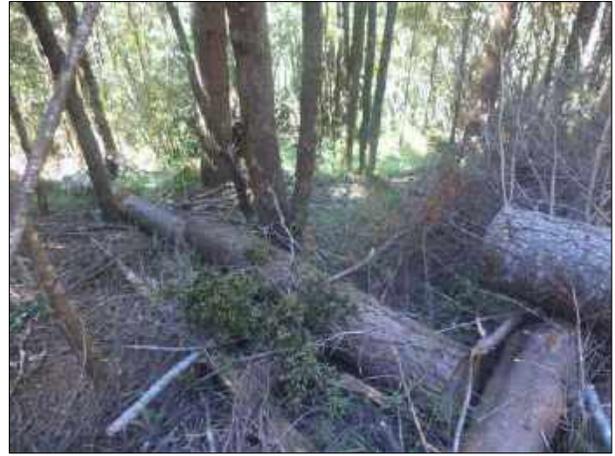
Foto 30: Tala y trozado de individuos de Pino Oregón

Esta corta ilegal, además del daño a los individuos arbóreos nativos del sector, puede provocar daños a los individuos de Araucaria dentro del rodal de Pino Oregón, ya sea algún daño mecánico por efecto de la tala de individuos cercanos como el daño por viento al quedar los individuos más expuesto al viento por la abertura del dosel sin ninguna prescripción o manejo ,lo cual puede ser causal de sanción por parte de los organismos fiscalizadores y lo más perjudicial durante el arrastre o madereo es perder la regeneración de individuos de araucaria.

Realizar o implementar el plan para cosechar el rodal de pino Oregón para evitar un mal uso y un daño sobre las Araucarias existentes en ese rodal.

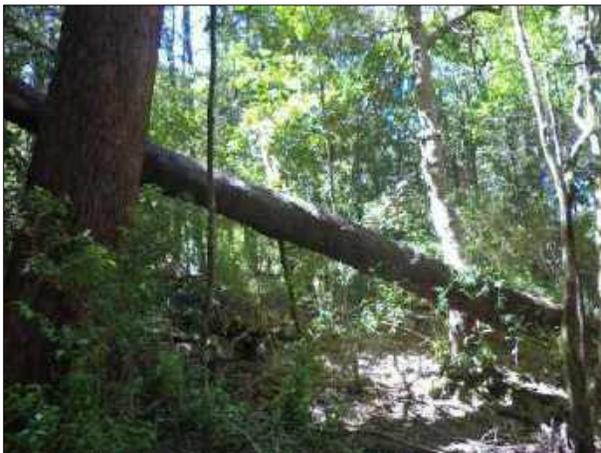
Foto 7: Coigue desraizado por acción del viento

Para resguardar el crecimiento de la regeneración de pitao, se propone hacer módulos cercados en el sector, para evitar el pisoteo o ramoneo de animales vacunos. La caída de árboles por acción del viento, además de provocar esta abertura de dosel, ha provocado un daño mecánico a los árboles de pitao que están aportando semillas al sector, lo que requiere un trabajo de limpieza como la corta y trozado del árbol caído para despejar el área y liberar la presión sobre arboles vivos.

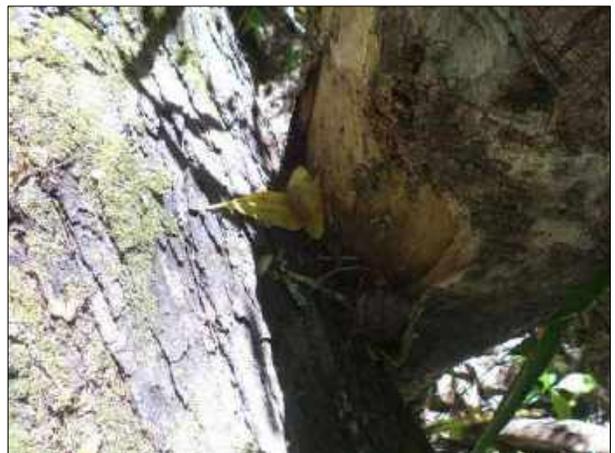
Foto 8: Daño mecánico a individuo adulto de Pitao

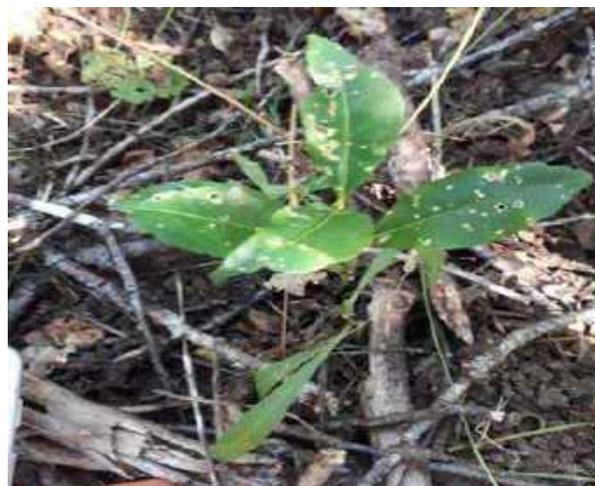
Foto 28: Individuo de Pitao con daño

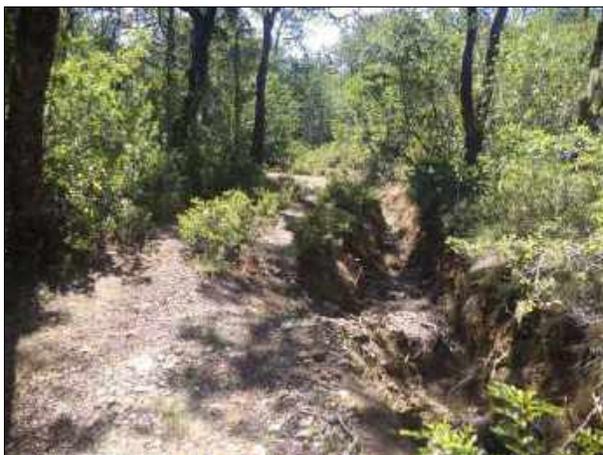
El camino que atraviesa esta área colinda con predios de Celco, y tiene poca o nula mantención, observándose grietas y cunetas formadas por la fuerza del agua, además de matorrales y árboles creciendo en el camino.

Foto 13: Cuneta formada por fuerza del agua

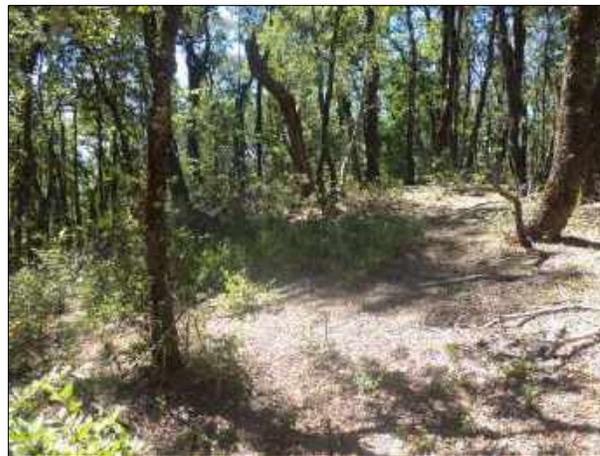
Foto 12 sector visitado a un año de la corta ilegal
