Informe Monitoreos

Áreas de Alto Valor de Conservación
2019

1.- AAVC RUILES DE EMPEDRADO

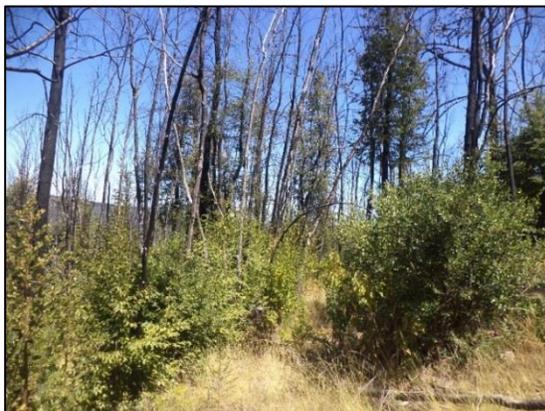
Las áreas con daño total en incendio 2017 se observa como las especies están regenerando, la mayoría tiene rebrote de tocón como Ruil, Peumo, lingue, avellano y en Hualos con brotes epicórmicos.

Foto 1 Regeneración de Ruil en sector de daño total

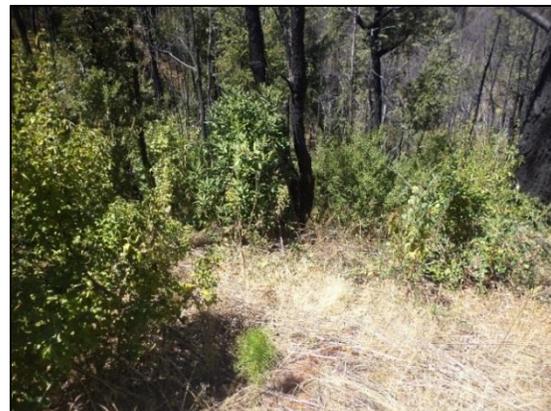
Foto 2 Regeneración de Lingue y Peumo en sector de daño total

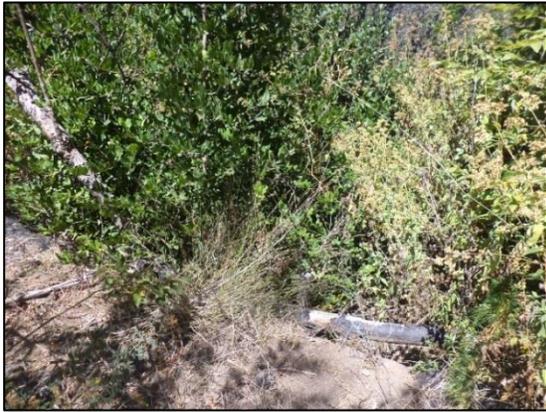
Las obras de mitigación instaladas pos incendio cumplieron el objetivo propuesto, y se puede apreciar en algunas empalizadas la vegetación que cubre el curso de agua, lo cual permite la protección del suelo.

Foto 3 Empalizada instalada postincendio

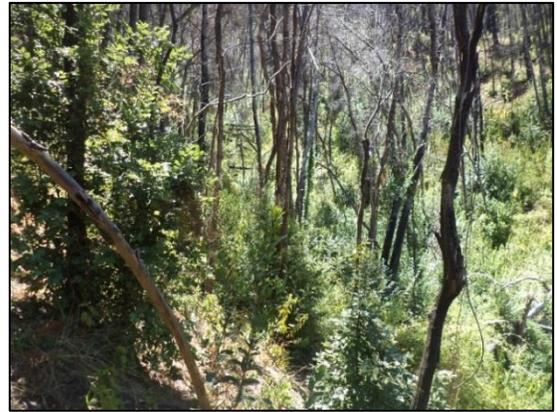
Foto 4 Vista a curso de agua donde se aprecia abundante vegetación

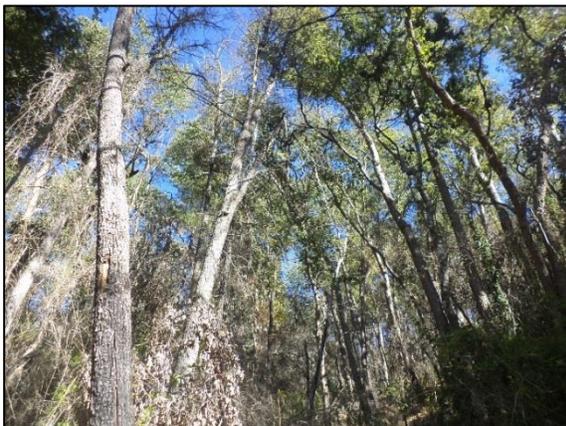
En zonas donde el fuego fue menos intenso se observa la recuperación del follaje de los árboles y la recuperación paulatina del sotobosque con plántulas de Ruil y hualo a partir de semillas.

Foto 7 Cobertura de dosel de Ruil y Hualo

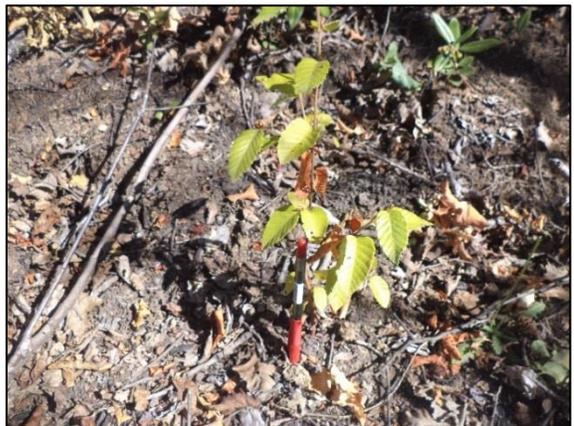
Foto 8 Plántula de Ruil, regeneración de semilla

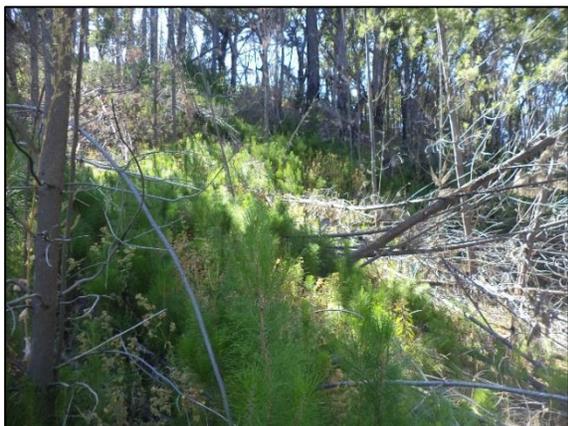
En el interior del área como en zonas aledañas existen individuos de *Pinus radiata* adultos, que sobrevivieron al incendio y han estado aportando semillas que en sectores abiertos y/o en condiciones de alta luminosidad, ha generado una amenaza constante como especie exótica, por su abundante regeneración dentro del AAVC. Esta amenaza se está controlando mediante roce o extracción manual de las plantas de pino cuando esta alcanza una altura que facilite el roce, por este motivo la extracción se realiza por sectores localizados dentro del AAVC. Es importante mencionar que este tipo de trabajo es difícil de realizar por las condiciones del terreno y forma de realizarlo.

Foto 9 Regeneración de pino en AAVC

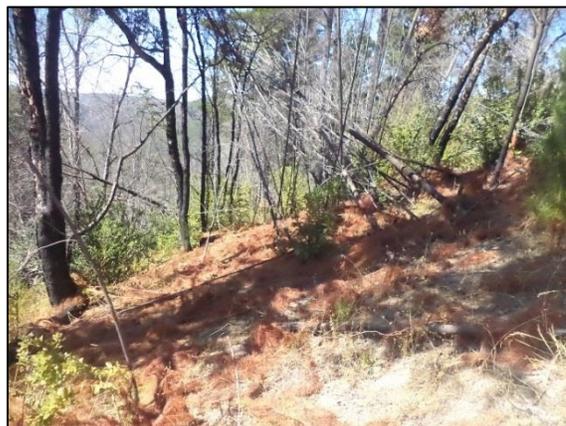
Foto 10 Control mediante roce de la regeneración de Pino

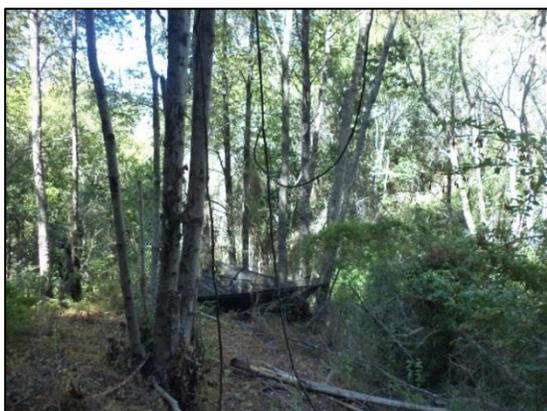
Foto 11 Instalación de malla raschel, ejemplo 1

En cuanto al proceso de restauración del AAVC, se han instalado mallas raschel en sectores estratégicos para coleccionar semillas de Ruil

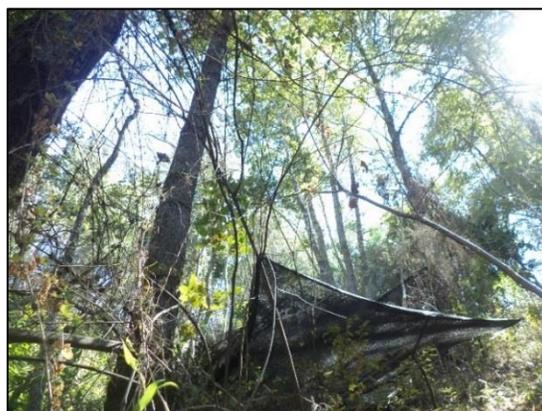
Foto 12 Instalación de malla raschel, ejemplo 2

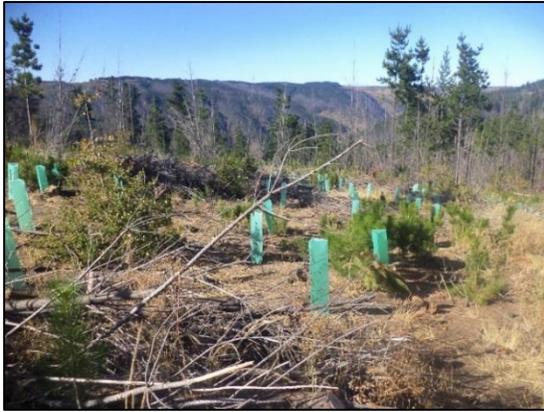
Foto 13 Plantación de Ruíl al lado del AAVC

La colecta y posterior producción de plántulas de Ruil ha sido importante para iniciar la restauración del área aledaña al AAVC, ampliando los sectores donde se desarrolla Ruil.

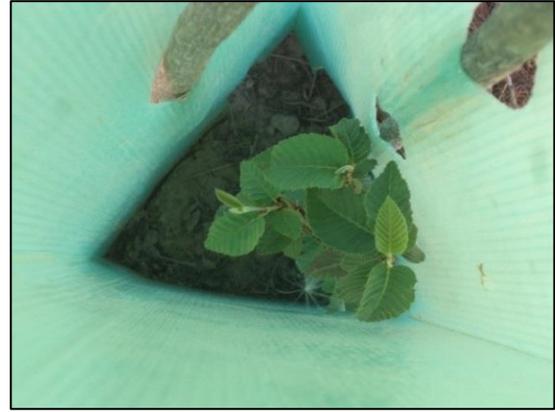
Foto 14 Planta de Ruíl

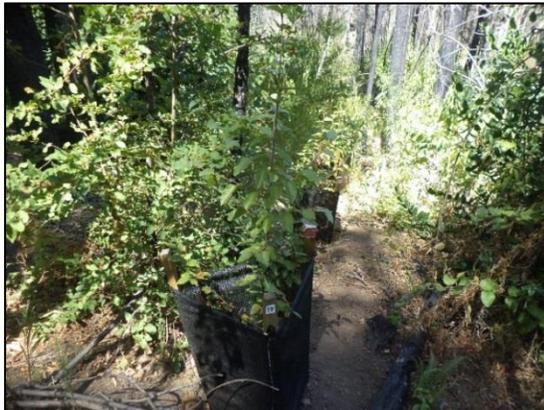
En cuanto a los módulos de plantación de Ruíl y Hualo al interior del AAVC, han tenido buen desarrollo en follaje y de altura, pero el modulo que está más protegido o bajo la cobertura que le entrega los Hualos adultos que han desarrollado su follaje nuevamente, es el que tiene un mejor desarrollo en la totalidad de su plantación.

Foto 15 Planta de Ruíl en módulo bajo dosel de Hualo

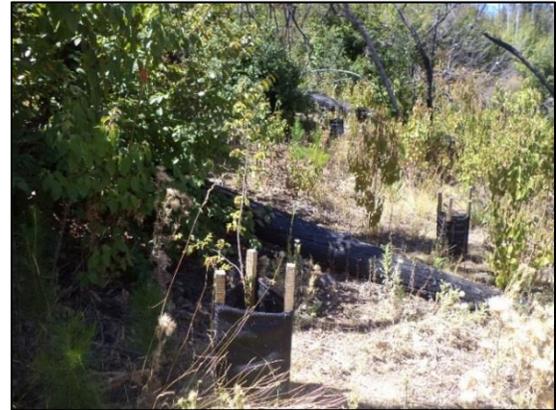
Foto 16 Plantas de Hualo y Ruíl en módulo sin dosel arbóreo.

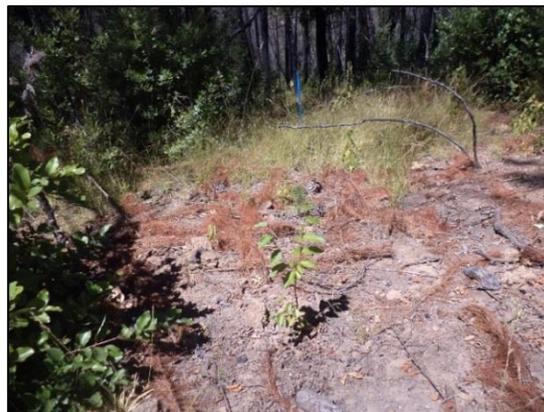
También se han establecido plantaciones de Ruíl dentro del área a modo de enriquecimiento en diversos sectores afectados por el incendio 2017. Esta plantación se realizó sin protección de malla y ha tenido buen desarrollo favorecido por los trabajos de mantención y de riego en temporada estival (foto 18-19).

Foto 17 Centro parcela plantación

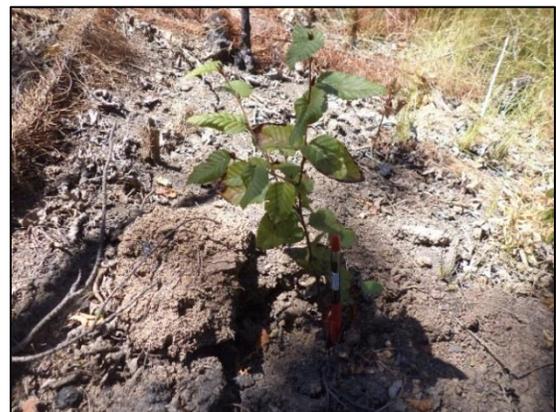
Foto 18 Individuo de Ruíl

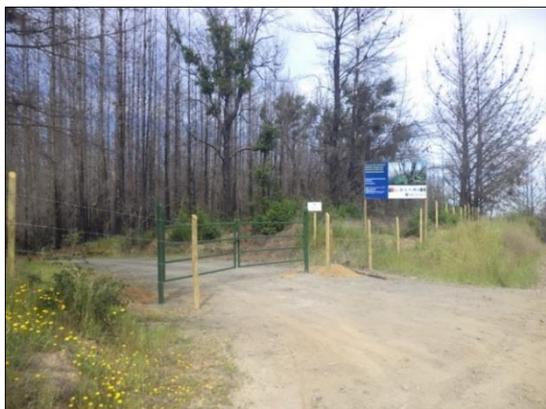
Los letreros que indican el AAVC Ruiles de Empedrado y los cercos perimetrales, se encuentran en buenas condiciones, además el portón acceso se mantiene cerrado para proteger el área

Foto 19 Cerco perimetral y portón de acceso al fondo

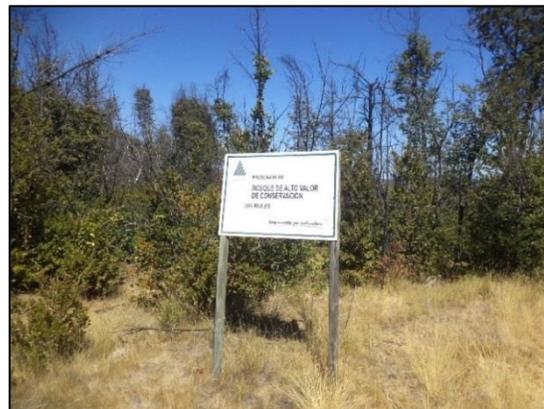
Foto 20 Letrero indicativo del AAVC

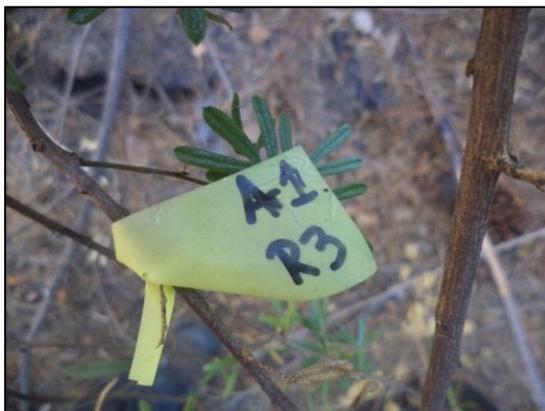
En este sector los individuos de *Adesmia* están marcados o identificados en terreno en parcelas de monitoreo, pero existen individuos regenerando de tocón los cuales amplía el sector donde se identificaron anteriormente.

Foto 23 Individuo de *Adesmia*

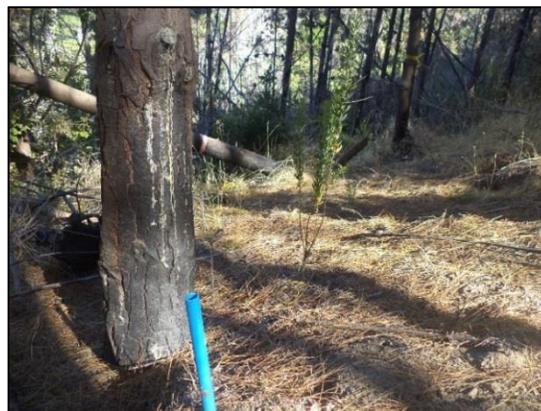
Foto 24 Parcela de monitoreo de *Adesmia*, cercanas al AAVC

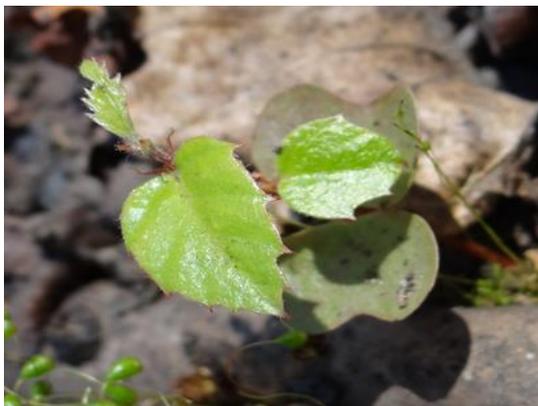
Foto 25 Plántula de Ruil: generación vía semilla.

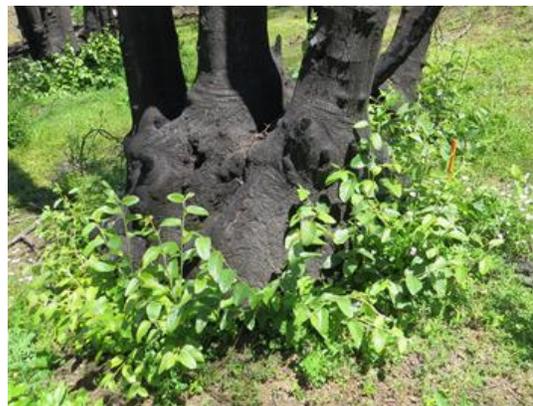
Foto 26 Regeneración vegetativa desde tocón

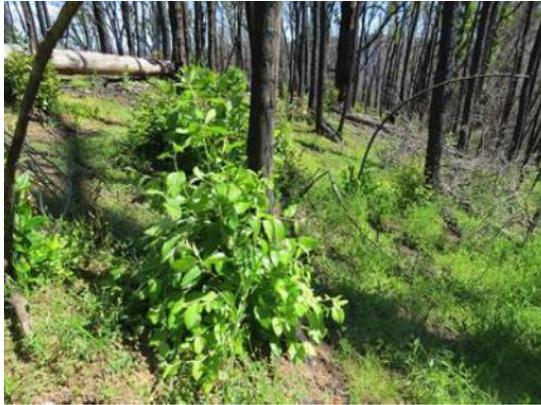
Foto 33 Regeneración por brotes basales.

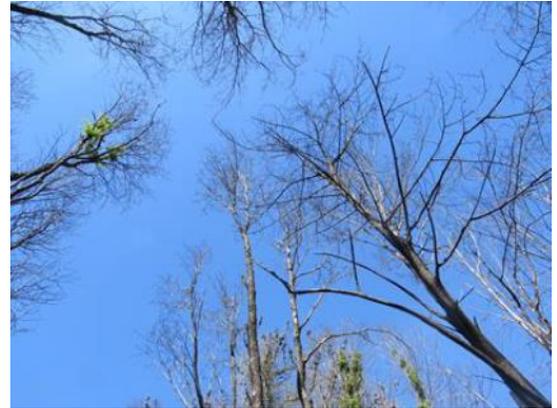
La recuperación de la especie Ruil se centra, hasta el momento, sólo en cepas con brotes basales que no fueron calcinadas, es decir, están vivas y con carácter de adulto. Hasta la fecha de este informe no se ha encontrado recuperación y formación de brotes aéreos que permitan reconstituir el follaje. Este patrón de respuesta de brotes epicórmicos aéreos y de follaje se observa sólo en *Nothofagus glauca*.

Foto 34 Ausencia de brotes aéreos en Ruil.

Por esta razón, es necesario mantener un monitoreo que permita conocer la cantidad y duración de los rebrotes, su selección natural y modelo de crecimiento del o de los nuevos rebrotes que reconstituirán el patrón de crecimiento original. Esta situación plantea el problema de la dirección de la dinámica estructural del bosque de Ruil como ecosistema.

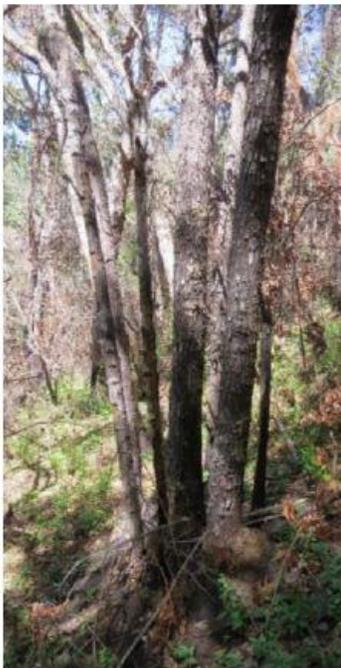
Foto 35 Ruil no quemado.

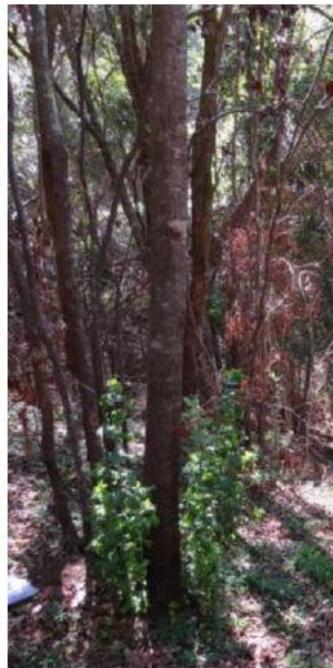
Foto 36 Quemado levemente.

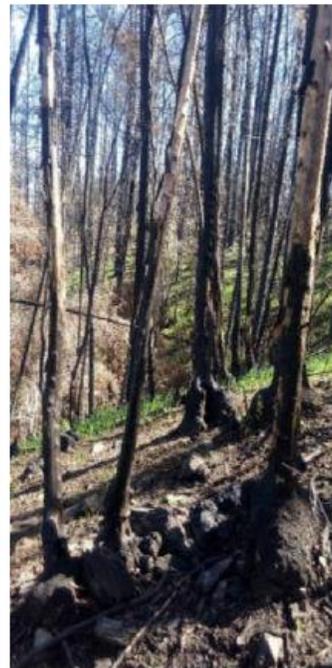
Foto 37 Quemado severo

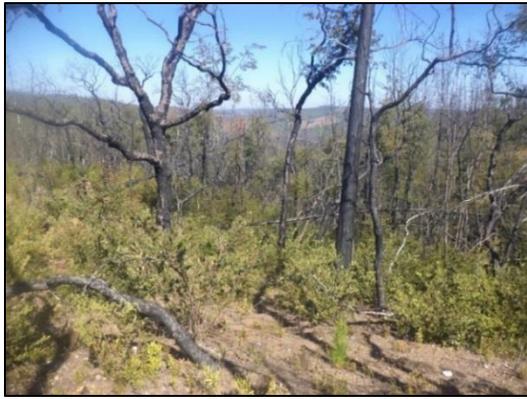
Al recorrer los sectores que sufrieron daño total en incendio 2017, se observa una regeneración creciente de las especies que componen el bosque nativo, principalmente de rebrote de tocón, como Hualo, Peumo, Avellanos, Lingue, Avellanillo, Litre. En cada monitoreo se ve como aumenta la regeneración de distintas especies como el caso de las copas de Hualo que han aumentado la cantidad de brotes

Foto 1 Sector daño total en incendio 2017, ejemplo 1

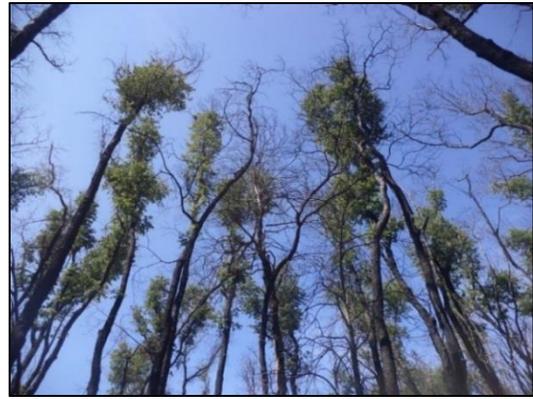
Foto 2 Sector daño total en incendio 2017, ejemplo 2

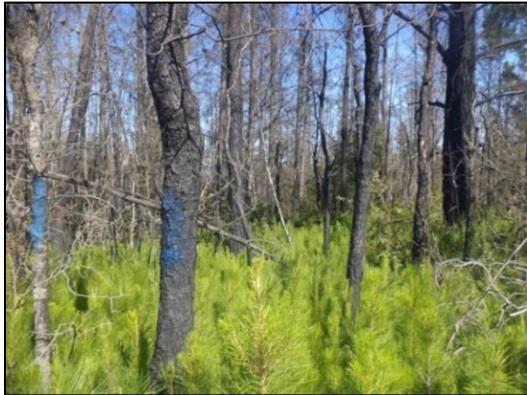
La regeneración por semillas de *Pinus radiata*, en ciertas zonas es muy abundante y es una amenaza creciente al AAVC. En las fotos siguientes se muestra la regeneración de *P. radiata* en sectores donde el fuego fue más intenso y donde crecía de forma asilvestrada dentro del AAVC, lo que demuestra que los trabajos de eliminación de *P. radiata* son complejos de realizar.

Foto 3 Regeneración de Pino, ejemplo 1

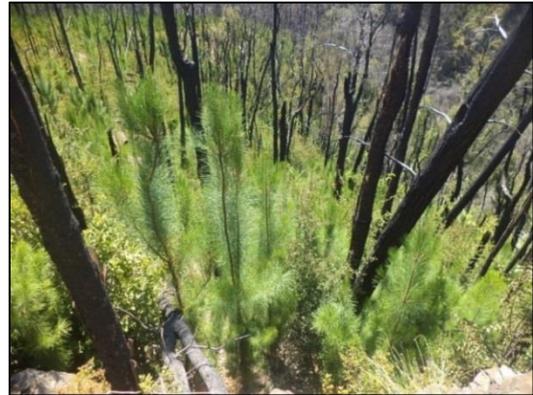
Foto 4 Regeneración de Pino, ejemplo 2

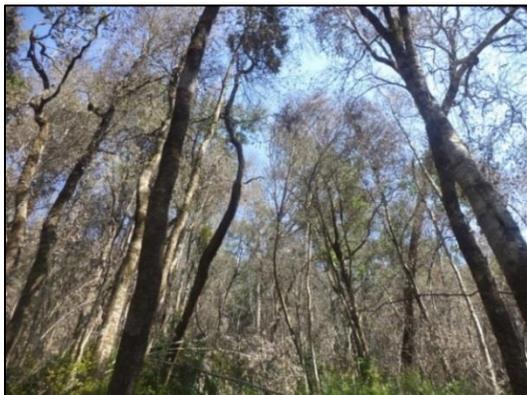
En sectores donde el daño del fuego fue parcial, se observa a los individuos afectados en sus doseles, que la reacción ha sido paulatina y lenta comparado con individuos afectados en su totalidad, los cuales han reaccionado rebrotando de tocón o con brotes epicórmicos en el caso de los Hualos, de todos modos se aprecia en estos sectores con daño parcial la recuperación de follaje o del color verde en sus doseles.

Foto 5 Vista del dosel en sector con daño parcial post incendio 2017

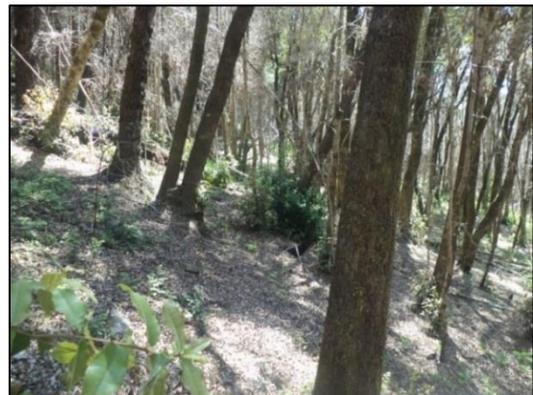
Foto 6 Vista del sotobosque en sector con daño parcial post incendio 2017

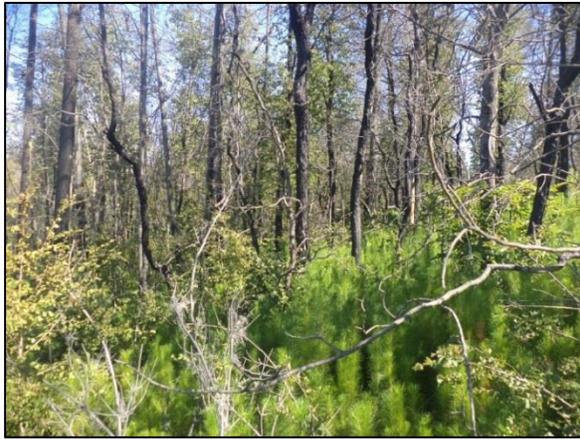
Con respecto a las amenazas potenciales que puede sufrir el AAVC Hualos de Loanco, la abundante proliferación de las semillas de *Pinus radiata* en todo el AAVC, que es un factor a considerar para futuros trabajos de eliminación de especies exóticas o especie no deseada, lo mismo ocurre con *Acacia dealbata* (aromo del país), que está más acotada a cursos de agua y a aledañas a camino, pero con un fuerte potencial de expansión debido a su diseminación.

Foto 11 Regeneración de Pinus radiata al interior del AAVC

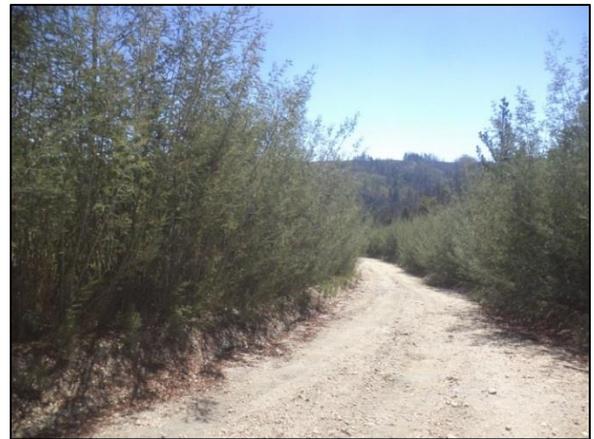
Foto 12 Regeneración de Acacia dealbata aledaña a camino público que atraviesa el AAVC

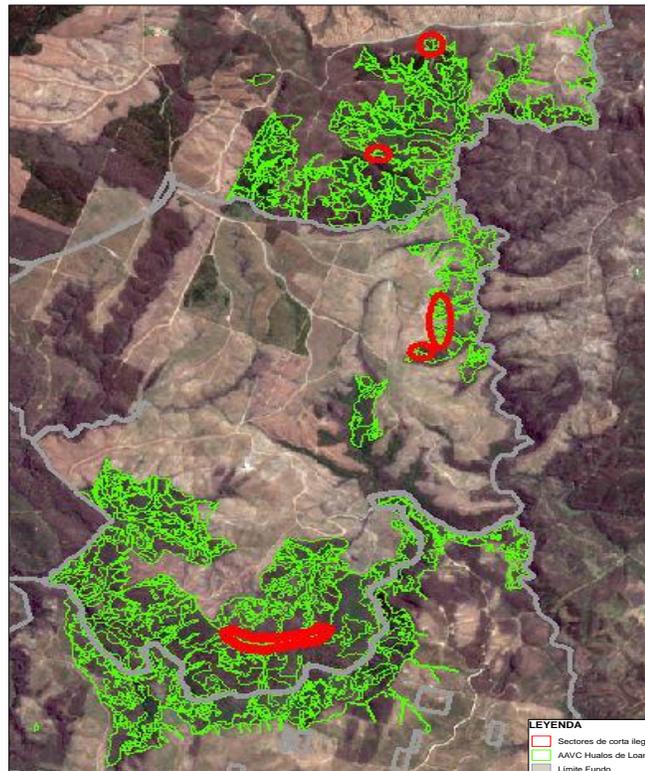
Como se mencionó en monitoreo anterior, la amenaza que está sufriendo el AAVC Hualos de Loanco es la extracción indiscriminada e ilegal de leña en sectores muy frágiles postincendio 2017. Durante la visita anterior se identificaron varios sectores críticos de extracción de leña como se grafica en la figura 7

Figura 5 Sectores de extracción de leña, monitoreo anterior

Una medida precautoria fue realizar cortes a los caminos de acceso a esos sectores críticos para impedir la entrada de personas ajenas al AAVC a talar árboles nativos para la extracción de leña. A la fecha de la visita los cortes no se han visto alterados, pero es recomendable una visita periódica para evitar algún relleno o que habiliten otra entrada a esos sectores.

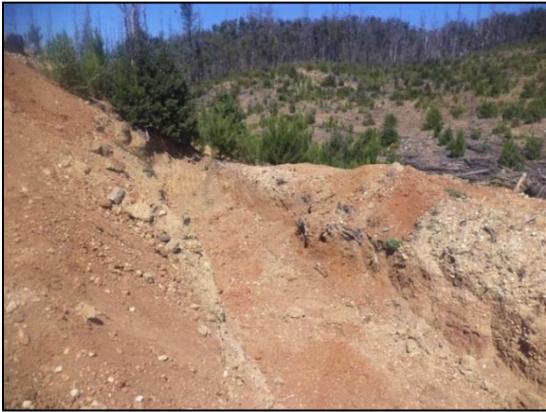
Foto 13 Corte de camino, ejemplo 1

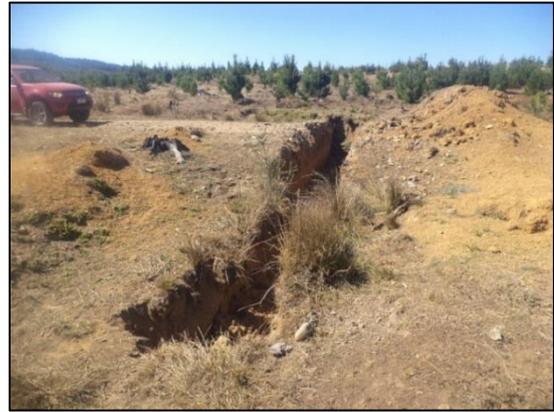
Foto 14 Corte de camino, ejemplo 2

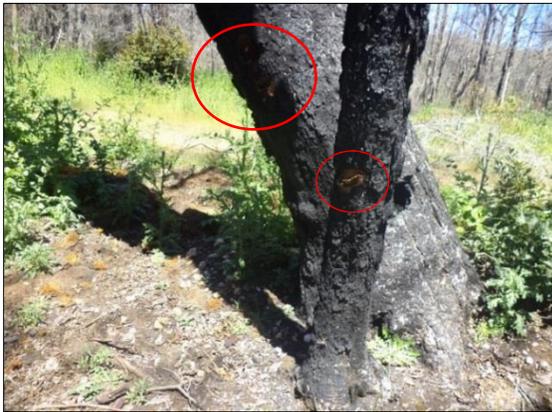
En monitoreo anterior se mencionó que individuos de Hualo se encontraban marcados con hacha y a orilla de camino en donde existe mayor superficie de bosque nativo, y como se trataban de individuos adultos lo más probable es que lo cortaran para leña durante esa temporada.

Foto 15 Vista de la marca de hacha en Hualo, monitoreo 2018

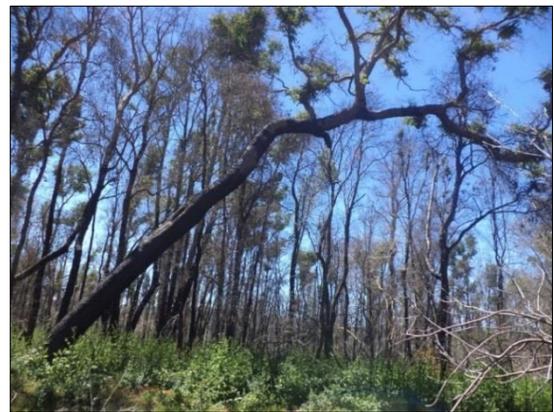
Foto 16 Vista de árbol de Hualo marcado con hacha en monitoreo anterior

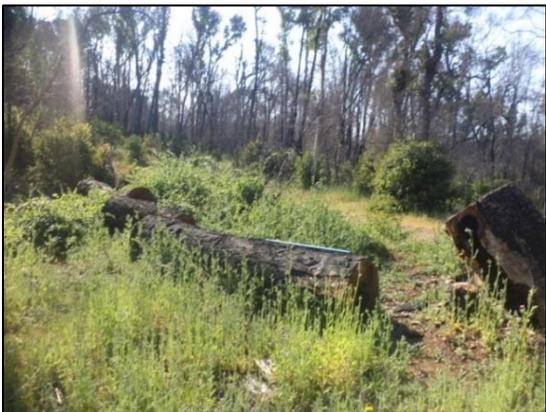
En la visita se constató que las marcas de hacha encontradas en los fustes de árboles de distintos diámetros eran para cortarlos en una ocasión posterior, lamentablemente en las fotos siguientes queda graficado la acción de la tala ilegal de vegetación nativa que corresponden al sector señalado anteriormente.

Foto 17 Corta y trozado de Hualo marcado con hacha

Claramente hay un daño que podría haberse evitado, así con esta lamentable experiencia se debe actuar en cuanto existan señales o rastros de una potencial corta ilegal, para que no disminuyan los individuos adultos que pueden aportar semillas al AAVC y que no se siga degradando el relicto de bosque Maulino único en la zona por la superficie que abarca.

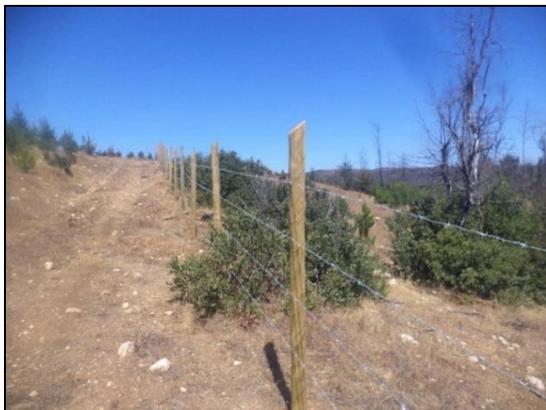
En recorrido del área se observa la instalación de cerco delimitando los sectores productivos de los de AAVC y los de sectores a restauración dentro del fundo San Pedro y Las Cañas IV (2018).

Foto 19 Cerco que limita AAVC de sectores productivas

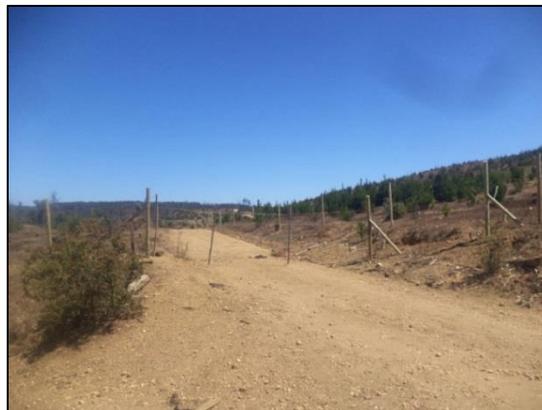
Foto 20 Acceso sector sur al AAVC Fundo San Pedro y Las Cañas IV

Como estos sectores son transitados por personas ajenas al AAVC en busca de leña o de animales, ya han ocasionado daño al cerco en varios sectores, cortando el alambrado para ingresar a los sectores que se están protegiendo.

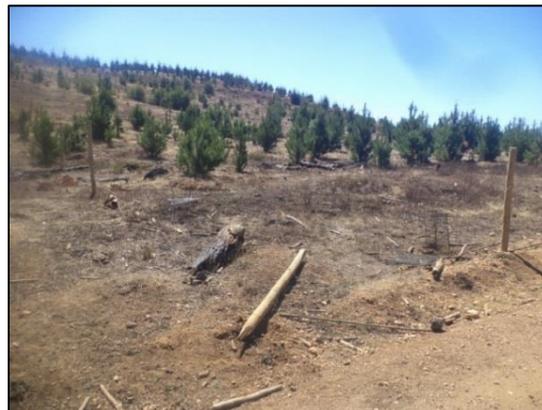
Foto 22 Daño en módulo de plantación en sector de

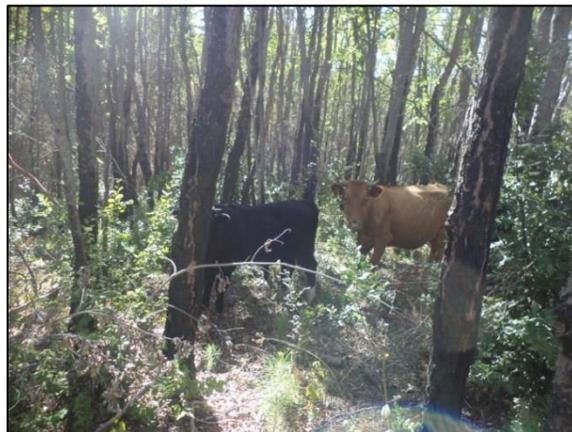
Presencia de animales domésticos: Se observa tránsito de animales vacunos y caballares en el área y sectores aledaños, que ramonean la regeneración causando daño al AAVC, por su fragilidad pos incendio.
Presencia de Spp. Amenazadas: No se observa durante la visita.
Cosecha Semillas/Especies Madres: No se registra colecta esta temporada.

Foto 24 Animales vacunos al interior del AAVC

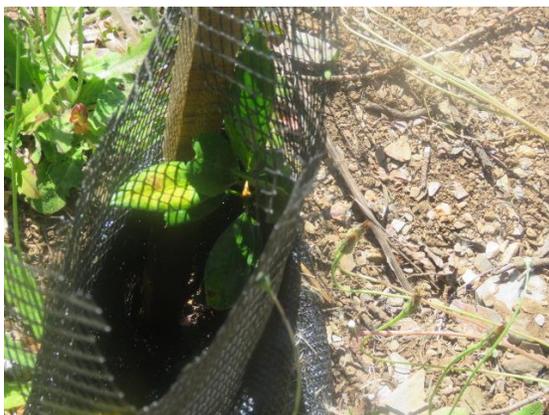
Clorosis: Para 87 individuos monitoreados (de los 100 individuos iniciales, han muerto 13, los que fueron descontados), se tiene que durante el presente cuatrimestre septiembre-diciembre 2019, el número de ejemplares con este síntoma fue de 70 individuos, 13 menos que el cuatrimestre precedente, equivalentes a 70%.

El amarillamiento de hojas en *Pitavia punctata*, ha sido observado en forma recurrente en ejemplares silvestres, particularmente cuando éstos son plantas bajas (< 70 cm) y se ubican en zonas de borde de los rodales, donde habitualmente pueden recibir alta radiación solar y sufrir incremento de las temperaturas.

Foto 30. Manchas cloróticas en hojas intermedias Pitao.

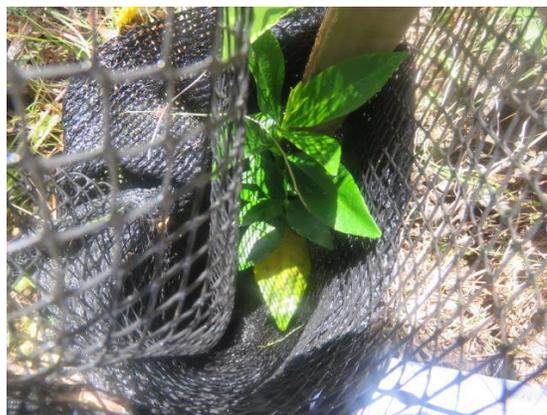
Foto 31. Hojas inferiores con clorosis.

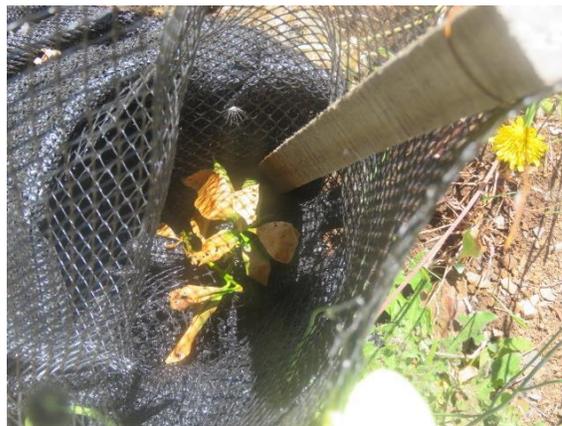
Daño mecánico: en esta categoría se incluyó, además de la quebradura de hojas o tallos, el daño mecánico provocado por la quemadura de sol en el tejido foliar (Fig. 24 a 27). De esta forma, se tiene que para el presente cuatrimestre septiembre-diciembre, se observó daño mecánico en 27 individuos (26% del total), cifra superior a lo observado en el cuatrimestre mayo-agosto 2019 con solo 11 individuos dañados de *Pitavia punctata*.

Como se indicó previamente, la mayor parte de los casos con daño mecánico, correspondieron a quemadura por sol, en el tejido foliar de las hojas de *Pitavia punctata*, ocurridas principalmente durante la pasada temporada estival de 2019 y mayormente en la parcela G, que es la que presenta los menores niveles de cobertura de dosel y en consecuencia, reciben las plantas una alta incidencia de luz solar.

Foto 35 Pitao afectado en un 80% por radiación

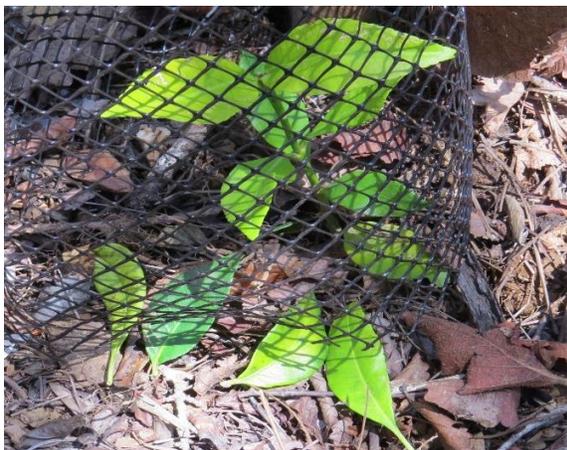
Pérdida de hojas: para el presente cuatrimestre de septiembre-diciembre 2019, solo se observaron 5 individuos con pérdida de hojas (Fig. 28 y 29), cifra muy menor a lo reportado para el cuatrimestre mayo-agosto 2019, con pérdida en 40 individuos de *Pitavia punctata*.

Foto 36. Hojas inferiores caídas en Pitao plantado.

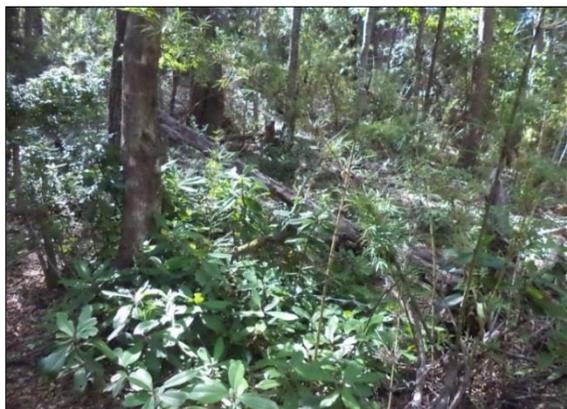
En la visita al AAVC, se observan vestigios de la intervención del bosque para uso maderero por parte de los antiguos dueños, ya que en camino que atraviesa el área se observan tocones de cortas y estacas antiguas a orillas del camino, también se observan huellas de madero que la regeneración de la vegetación del sector ha cubierto y a simple vista se logra apreciar sólo la presencia de estructura de renoval lo que hace inferir en la buena recuperación y resiliencia del bosque una vez que se ha dejado de intervenir.

Foto 5 Vestigio del madero en AAVC Rucamanqui

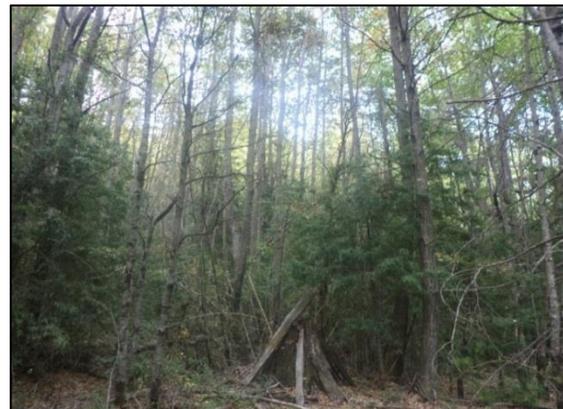
Foto 6 Estacas antiguas en tocón de Raulí

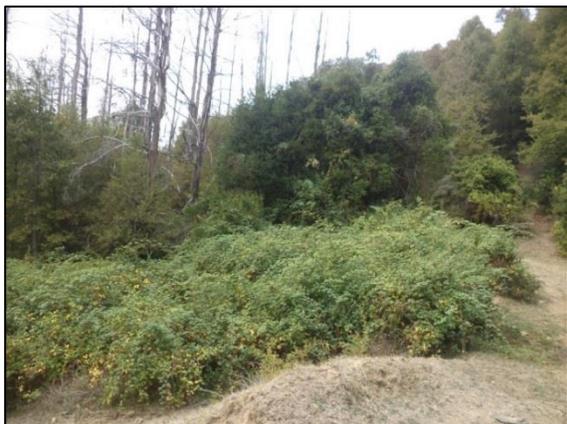
En los caminos al interior del AAVC en lugares abiertos existe Zarzamora que potencialmente pueden seguir invadiendo el área si se produce algún tipo de alteración lo mismo ocurre con la Rosa mosqueta en sectores de praderas.

Foto 7 Zarzamora a orillas de camino que atraviesa el AAVC

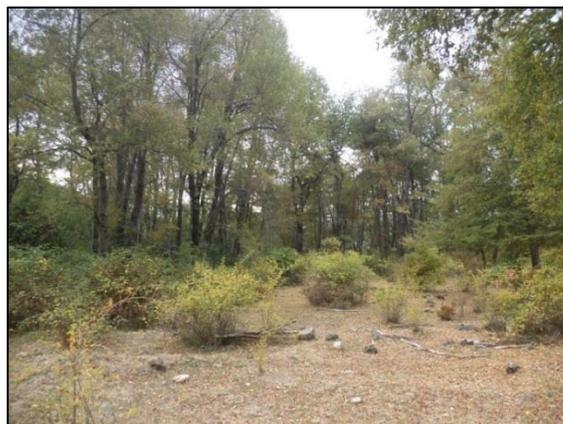
Foto 8 Rosa mosqueta en sectores abiertos del AAVC

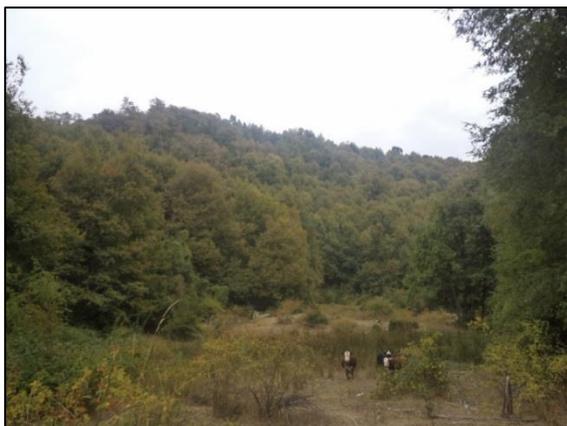
La presencia de animales vacunos en el área es recurrente en zonas de praderas como en caminos y huellas al interior del bosque, pero no se observa daños por ramoneo a las especies nativas, ya que el área es muy amplia. Se han cercado zonas de praderas y matorrales, las que sirven de “corral” para animales vacunos que están al interior del AAVC.

Foto 9 Presencia de animales vacunos en AAVC

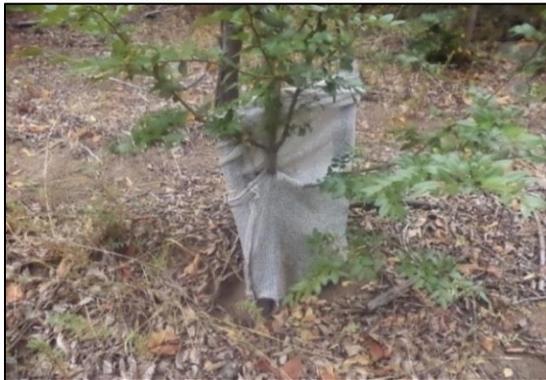
Foto 13 Planta de Coigue atrapada en la malla protectora

La mayoría de las plantaciones de especies nativas se han realizado con malla protectora (raschel), la cual ya no está cumpliendo su propósito, por lo cual es urgente retirar del lugar para liberar a las plantas de un daño innecesario y perder la totalidad de las plantas ya establecidas, además de limpiar de basura el AAVC.

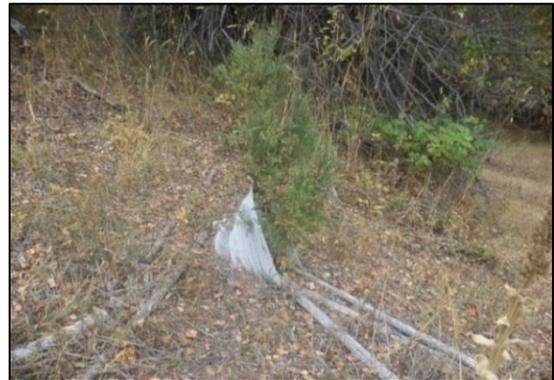
Foto 14 Planta de Ciprés de la cordillera atrapada en la malla protectora

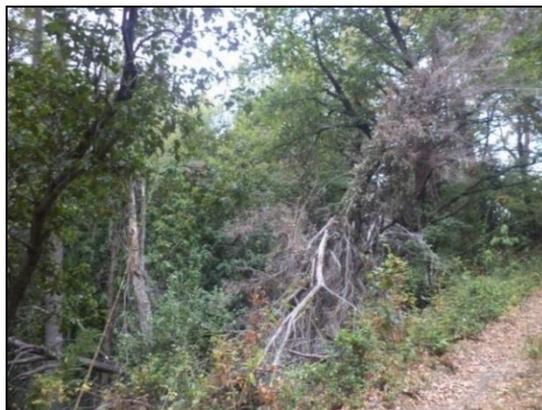
Existe daño por viento y nieve en algunos sectores del AAVC, por lo general son ramas quebradas de individuos adultos y los fustes en individuos jóvenes, provocando daños en árboles contiguos. Esto se aprecia en sectores puntuales del camino interior del fundo Rucamanqui en los sectores 5 y 6

Foto 18 Ramas quebradas por efecto de la nieve

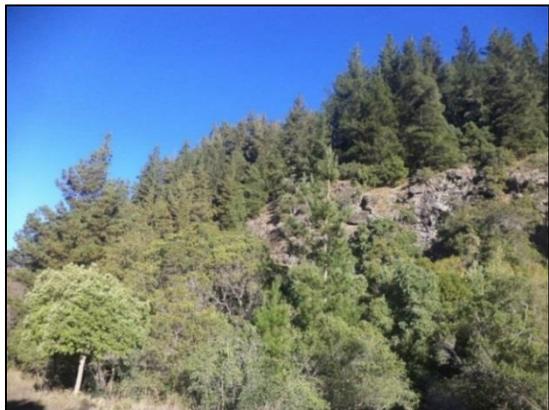
Foto 19 Individuos de Pinus radiata en AAVC

Existen individuos de *P. radiata* y *A. dealbata*, al interior del área o a orillas de caminos interiores, que es necesario controlar, para evitar la propagación de semillas,

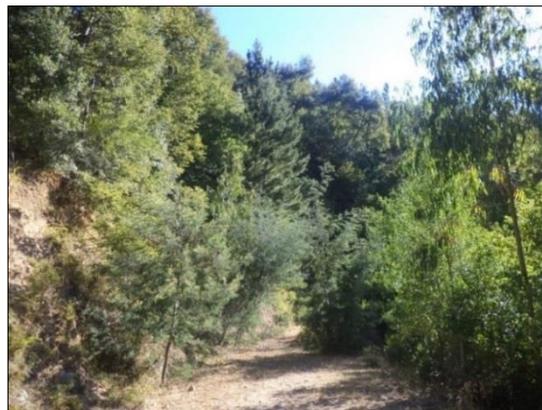
Foto 20 P. radiata y A. dealbata a orilla de camino interior

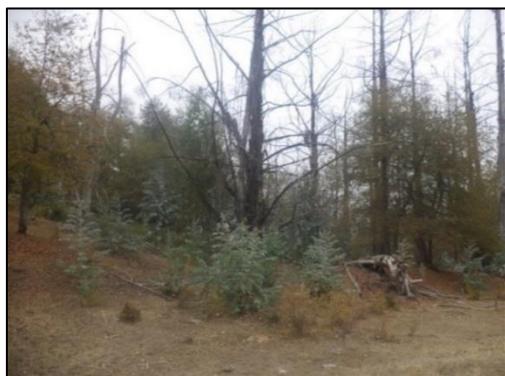
También se registra regeneración de *E. nitens* en los sectores donde se efectuó aplicación química a los individuos adultos y se constató que algunos individuos quedaron vivos luego de realizada la aplicación, esta faena es parte del proyecto de restauración de bosque nativo que CMPC está implementando en el sector.

Foto 21 Regeneración de E. nitens

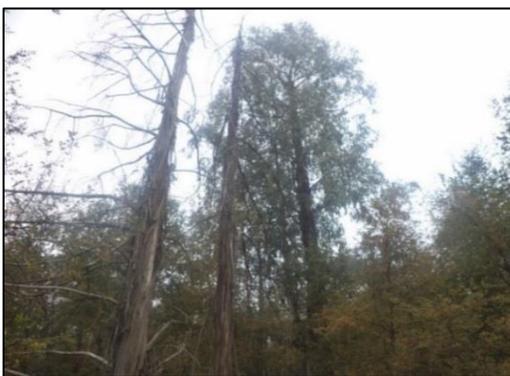
Foto 22 Individuo vivo de E. nitens

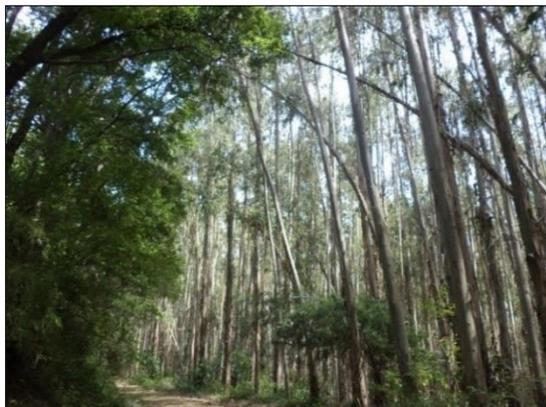
Foto 23 Individuos de *E. nitens* inclinados hacia el sector del AAVC

En zonas donde el AAVC colinda con plantaciones productivas, es necesario realizar corta preventiva de individuos de *E. nitens* por la posible caída hacia sectores del AAVC, lo mismo para individuos adultos de *P. radiata* que se distribuyen en ciertas áreas por un posible daño por viento que pudieran sufrir, ya que lo observado en la visita da cuenta de varios individuos inclinados hacia el AAVC

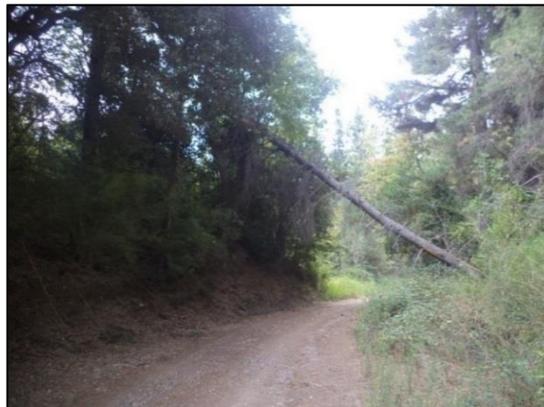
Foto 24 Caída por viento de *P. radiata* aledaño al AAVC

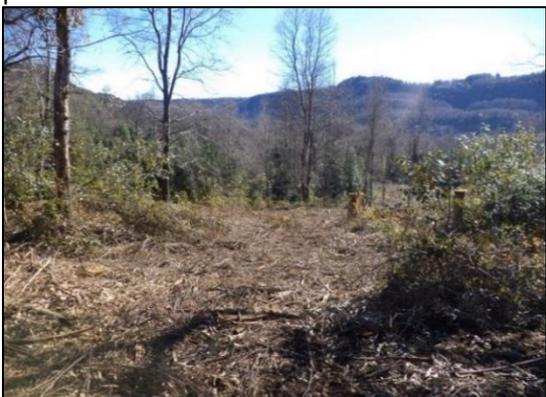
En informe “MONITOREO COSECHA AAVC Fundo 3025 Rucamanqui sector 3” de 31 de Julio 2017, se observó que *E. nitens* ha vuelto a ocupar la superficie del AAVC en sectores puntuales, esto provocara a futuro nuevamente la cosecha sobre estos sectores generando daño al AAVC producto de la cosecha productiva

Foto 25 Sector del AAVC cosechado y con huella de maderero (registro 27-07-2017)

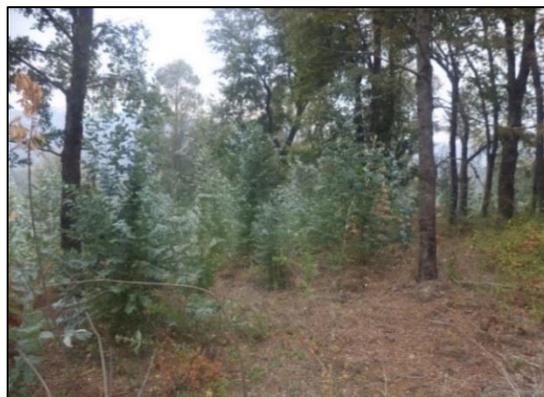
Foto 26 Sector del AAVC señalado en foto 25 (registro actual)

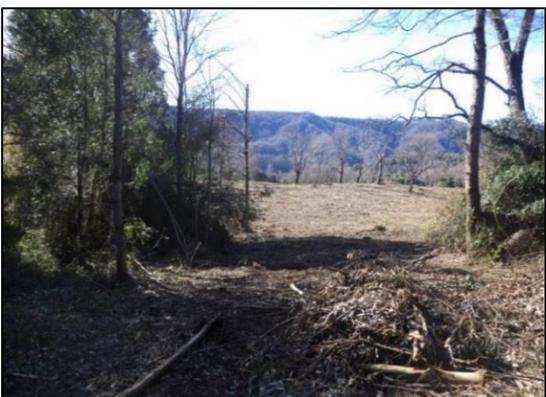
Foto 27 Sector del AAVC cosechado y con huella de maderero (registro 27-07-2017)

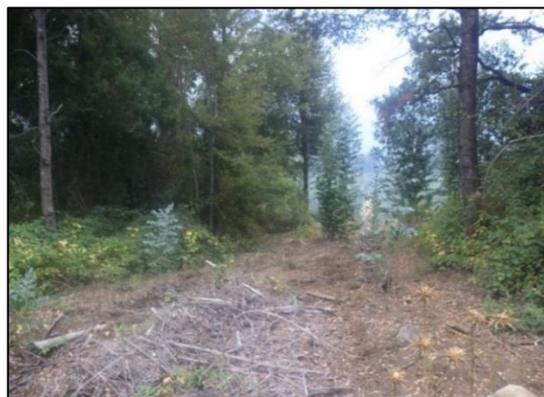
Foto 28 Sector del AAVC señalado en foto 27 (registro actual)

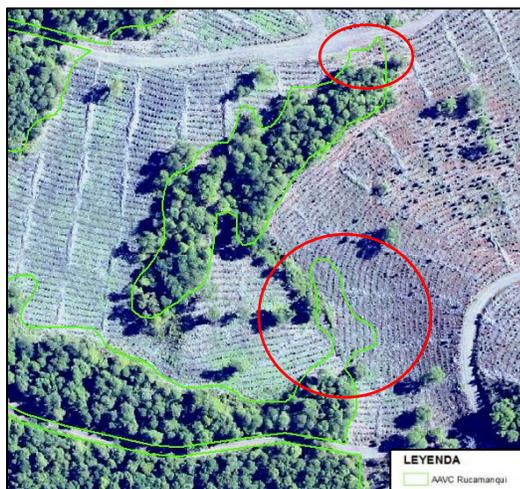
Otro ejemplo de sector del AAVC plantado nuevamente con *E. nitens*, son los destacados en círculo de color rojo en la figura 2, donde se observó en gabinete mediante la cobertura de AAVC Rucamanqui y la ortofoto 2019. Como todavía las plantas de *E. nitens* son juveniles, se podría rozar y plantar especies nativas para que no exista nuevamente regeneración de plantas exóticas.

Figura 2 Sectores del AAVC plantados con *E. nitens*

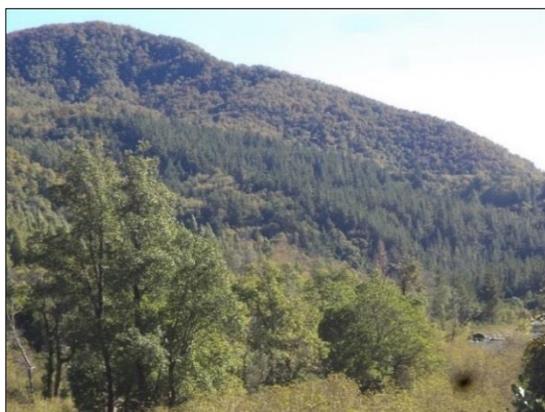
Invasión de Especies No deseadas: Como se ha mencionado en monitoreo anterior, es necesario eliminar los individuos aislados de *P. radiata* como los que están formando una estructura de bosque asilvestrados en sectores puntuales del AAVC por la potencialidad de que sus semillas invadan el área, lo mismo ocurre con *Acacia delbata* (aromo del país) que invade caminos, sectores abiertos y la regeneración de *E. nitens* en sectores de restauración.

Foto 29 Rodal de Pino asilvestrado en AAVC

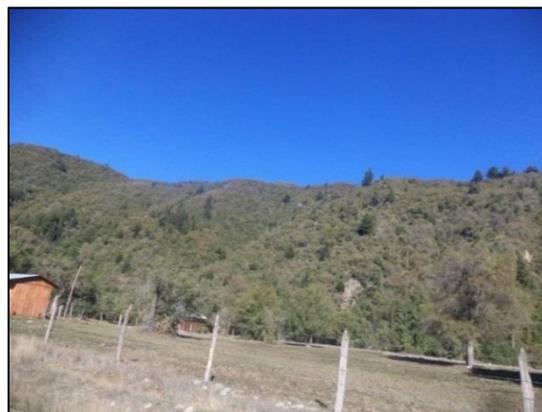
Foto 30 Individuos aislados de *P. radiata* en AAVC (vista sector norte del río Cholguan)

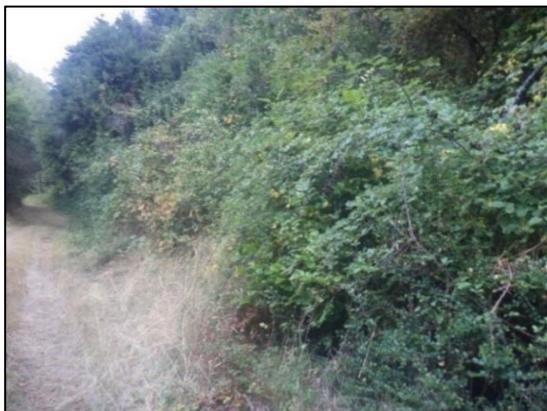
Otra especie no deseada o invasora a controlar es la zarzamora y rosa mosqueta, que coloniza sectores abiertos o de praderas dentro del AAVC, sobre todo en sectores de restauración

Foto 31 Zarzamora a orilla de camino interior del AAVC

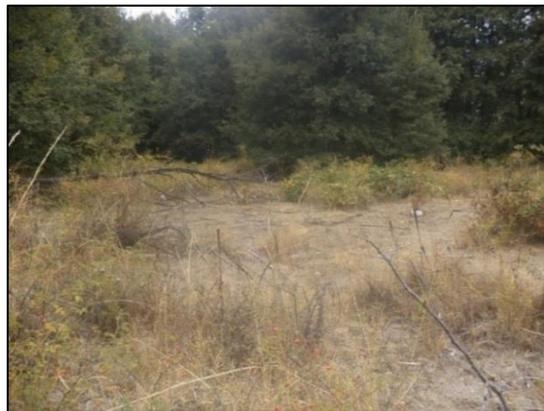
Foto 32 Rosa mosqueta en sectores de praderas del AAVC

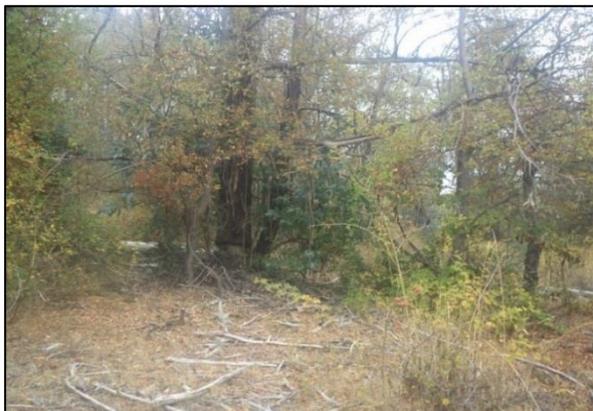
En cercanías del AAVC se observa los individuos adultos de *E. nitens* anillados y en etapa de desmoronamiento, donde la regeneración de especies nativas ha ocupado paulatinamente estos sectores, además de plantación de especies nativas protegidas con malla raschel, donde hace falta un control de zarzamora y retirar las mallas que están aportando solo basura al AAVC.

Foto 33 *Eucaliptus nitens* anillados

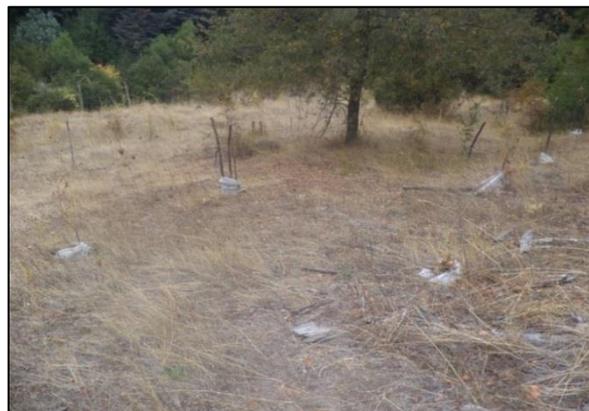
Foto 34 Plantación de Raulí

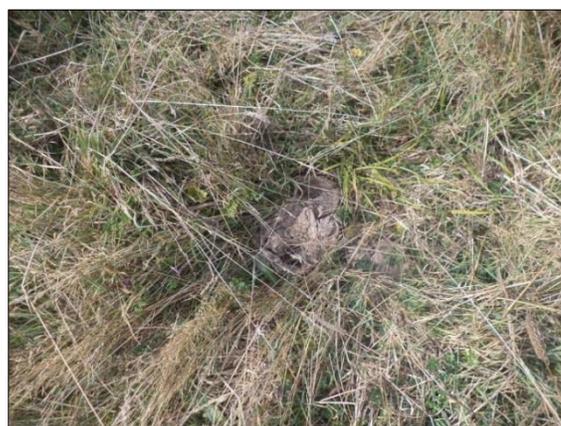
Algunos individuos de Coigue presentan daño por ramoneo debido a animales domésticos que recorren el área como vacunos, cerdos, caballos.

Foto 4 Fecas de Vacuno

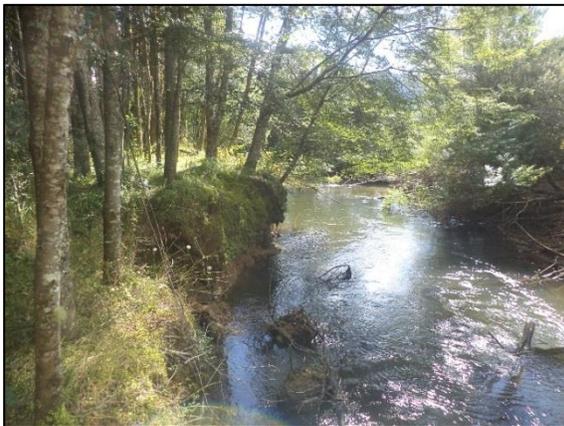
Esto se ha visto incrementado en cada monitoreo con lo que el AAVC de Huillín es una de las más frágiles y donde es importante priorizar los trabajos de limpieza o extracción de los árboles del río, además de realizar un raleo selectivo a los coigues que están con mayor probabilidad de caída, para disminuir el daño o derrumbe de más árboles esta temporada invernal.

Foto 11 Sector ribereño AAVC Huillín, monitoreo 2017

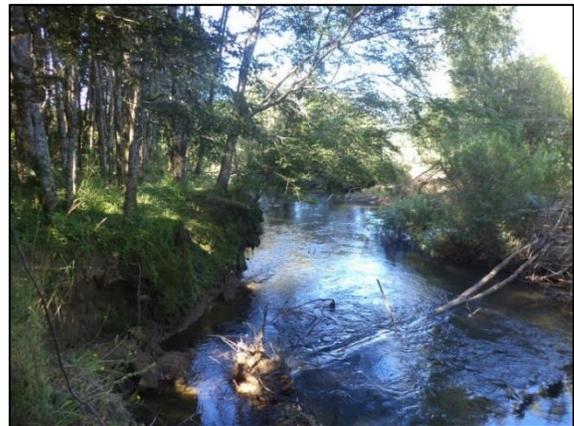
Foto 12 Sector ribereño AAVC Huillín, monitoreo 2018
