Informe Monitoreos

Áreas de Alto Valor de Conservación
2019

1.- AAVC RUILES DE EMPEDRADO

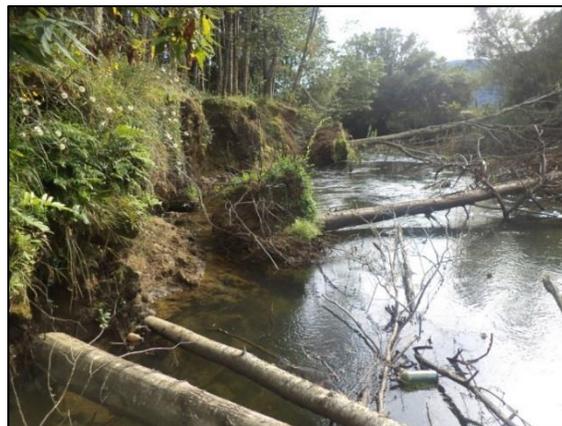
Foto 13 Sector ribereño AAVC Huillín, monitoreo 2019

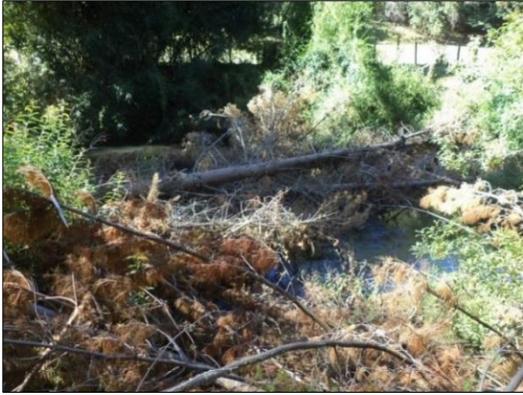
Este mismo problema ocurre con árboles de *Pinus radiata* de plantaciones productivas de distintos propietarios a lo largo del río por daño de viento en sectores ribereños. Este problema se registró en monitoreo 2017, pero hasta el momento de la visita en monitoreo 2019 no se ha implementado una faena para la extracción de estos árboles del río.

Foto 14 Caída de árboles de Pino del rodal aledaño al AAVC (monitoreo 2017)

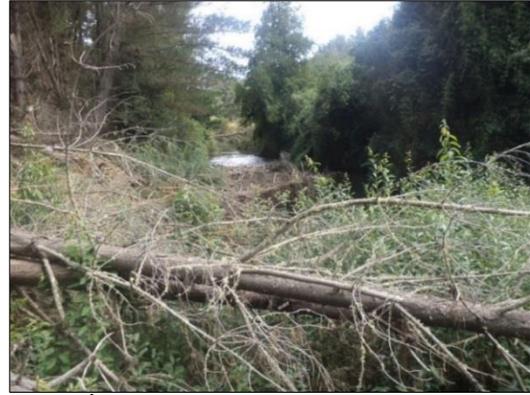
Foto 15 Árboles de Pino en río (monitoreo 2018)

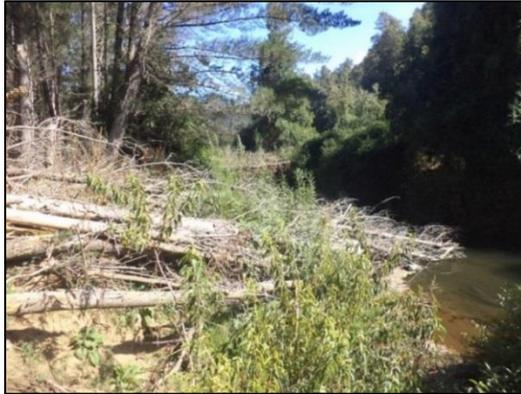
Foto 16 Árboles de Pino en río (monitoreo 2018)

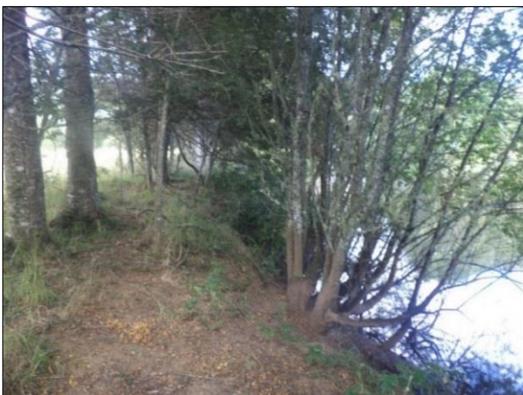
La caída de árboles al río de especies nativas como exóticas es recurrente en la ribera del río Licancullín, lo que está provocando un deterioro al hábitat del Huillín, ya que destruye madrigueras o zonas de descanso y además provoca un embancamiento del río en estos sectores. Como ya se ha mencionado en monitoreos anteriores, la reforestación de la ribera sería conveniente utilizar una especie de crecimiento rápido, pero que no genere mucho peso al suelo. Aquí hay que evaluar las especies tanto nativas como exóticas que cumplan la función de estabilizar y afirmar la ribera como la que ejerce el álamo o las mirtáceas del sector. Para enriquecer con especies nativas la ribera es necesario plantar especies como Pitra, Arrayan, Temú, Canelo o boldo, ya que son especies presentes en la ribera y por sus características de crecimiento no provocaran presión al suelo evitando su fragmentación y/o desmoronamiento.

Foto 17 Individuo de Álamo creciendo en la ribera

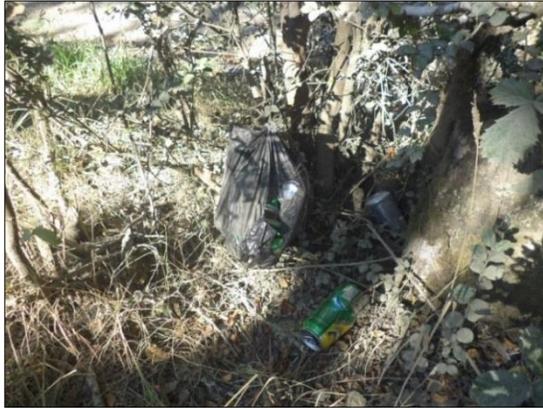
Este sector del AAVC Huillín es de alto tránsito de personas en temporada estival, como en temporada de pesca ya que se ubica al lado del camino público, por lo cual se ha observado en los distintos monitoreos basura plástica como bidones, botellas y bolsas, también latas de cerveza y restos de fogata. Esto presenta una amenaza por el daño al entorno, como también el daño a la tranquilidad del área donde habita el Huillín.

Foto 19 Basura en AAVC

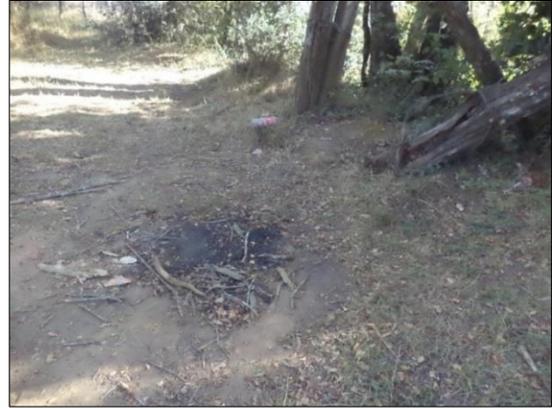
Foto 20 Restos de fogata en AAVC

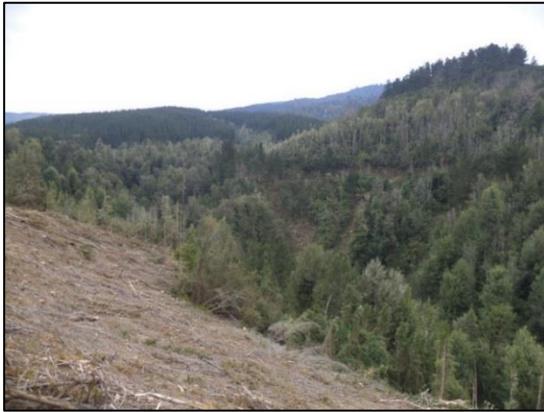
Durante el último año se han realizado cosechas aledañas al AAVC las cuales son monitoreadas para detectar y/o corregir algún detalle que puede provocar daño al AAVC, ya sea en su delimitación como de su integridad.

Foto 23 Cosecha aleadaña al AAVC, fundo El regalo y otros (8310)

La recomendación que se refleja en los informes es la precaución al delimitar o remarcar las zonas de protección para que no exista confusión en las faenas de habilitación y posterior plantación productiva.

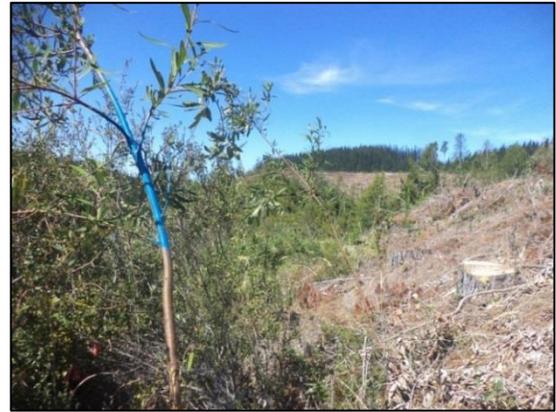
Foto 24 Cosecha aleadaña al AAVC, fundo Palo Santo I (8885)

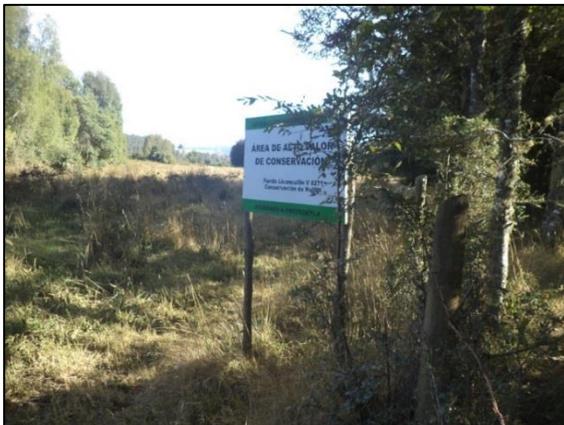
En el recorrido se verifican la instalación de letreros que informan la condición del área. Como se menciona en monitoreo anterior se recomienda una instalación más prolija de estos tipos de letreros informativos, para proyectar al público un mayor grado de seriedad y compromiso respecto del área que se indica. También se recomienda realizar una mantención a los letreros, cercos y escaleras del fundo San Francisco V (8218), ya que están bastante deteriorados por el tiempo y así dar más relevancia al área que se está protegiendo.

Foto 25 Letrero informativo del AAVC Huillín

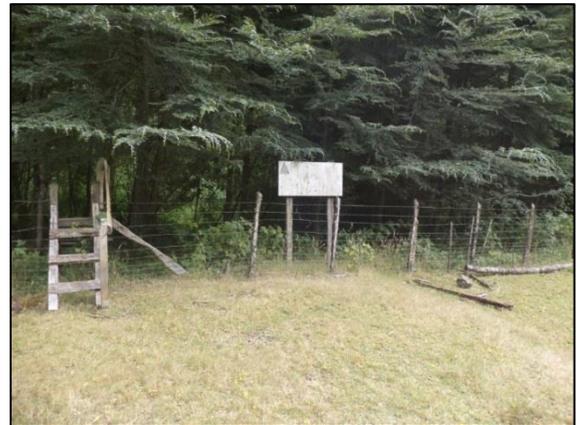
Foto 26 Escalera y letrero en mal estado

- Realizar riego en las plantaciones establecidas.
- Reparar letreros instalados en el AAVC Huillín.
- Reparar cercos que protegen plantaciones en el AAVC.
- Limpiar el cauce del río de árboles que han caído en diferentes temporadas, tanto de especies nativas como de *Pinus radiata* adultos de plantaciones en áreas colindantes al AAVC.
- Evaluar la corta de individuos de Roble o Coigüe que están inclinados hacia el río, donde se ha provocado fractura en el suelo, esto para evitar un daño mayor de derrumbe y pérdida de suelo en la ribera. Es importante señalar que estas faenas se deben realizar con precaución, tomando algunas medidas para proteger madrigueras y lugares estratégicos donde se ha registrado la presencia de Huillín. También es necesario proteger el suelo de las zonas ribereñas como evitar maquinarias pesadas que provoquen aún más fragilidad del suelo de estas zonas.

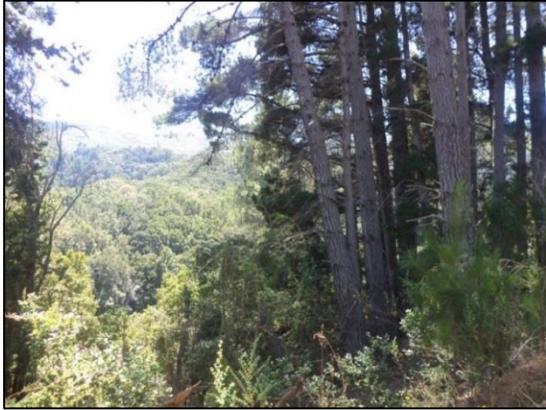
- Existe un buen rebrote y crecimiento vegetativo del componente leñoso y una buena germinación de las hierbas anuales y rebrote de las hierbas y enredaderas perennes.

- Dentro de las especies cuyo límite de distribución sur se encuentra en la región del Maule, no se registra la especie endémica *Mutisia latifolia* la cual estuvo presente en la temporada otoñal de 2019. En cuanto a las especies cuyo límite de distribución norte se encuentra en la región se agrega el endemismo, *Tropaeolum leptophyllum* ssp. *gracile*.

Foto 7 Regeneración de semillas de Hualo

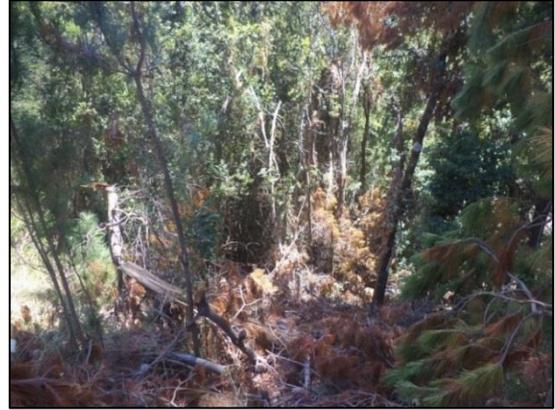
- Los principales cambios se asocian a la temporada primaveral del muestreo, donde se produce un alza de muchas especies herbáceas, y un rebrote-crecimiento de las especies leñosas.

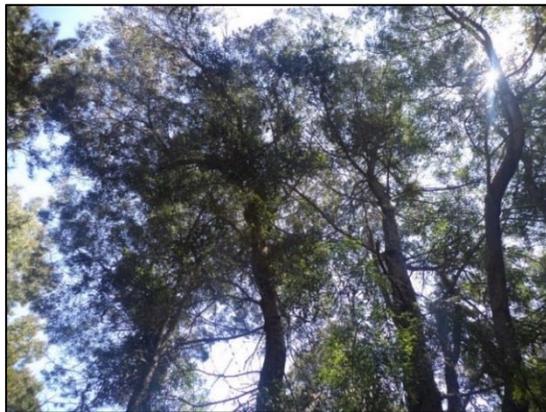
- Aun no se puede hablar de una estructura vertical de la vegetación. No obstante, tal como se mencionó en el informe anterior sugerimos que en un comienzo la composición remanente de especies post incendio, se dio principalmente según el grado de severidad e intensidad del fuego y, su proliferación ocurrió por la interacción de su ubicación espacial, tipo de vegetación, oportunidades o habilidades de tolerancia al fuego, así como también por los mecanismos de regeneración y procesos de colonización y/o invasión. No obstante, esta proliferación mayormente de hierbas anuales o bianuales estará condicionada por la escala espacio temporal y proliferación de la regeneración de plantas leñosas que ocuparan los espacios desprovistos de cobertura, limitando el desarrollo de las especies no leñosas hasta la aparición de un nuevo disturbio (p.ej. caída de árboles, incendio, tala, etc).

- La aparición de un número importante de especies en la categoría estrella verde post en noviembre de 2019 ha incidido que los valores del ICG disminuyan significativamente respecto de los valores obtenidos antes del incendio (enero 2017). La disminución de ICG se debe en gran parte por la aparición de hierbas perennes y anuales, por lo cual sugerimos continuar con el monitoreo y considerar eventuales medidas de control frente a los procesos de invasiones biológicas, en especial de aquellas especies que presentan un alto potencial invasor o colonizador (*Pinus radiata*, para este caso).

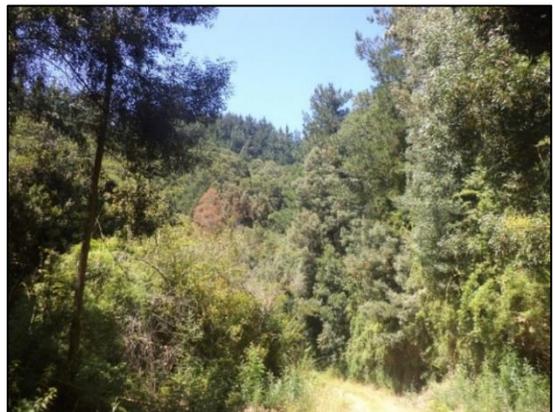
- Existe una mayor proporción de especies mesófilas (84%) y una baja proporción del componente esclerófilo (15%) e higrófilo (1%). Con un total de 15 especies esclerófilas el índice de especies esclerófilas (IEE) expresó un comportamiento menor respecto a los monitoreos anteriores dado el aumento significativo de las hierbas perennes y anuales mesófitas.

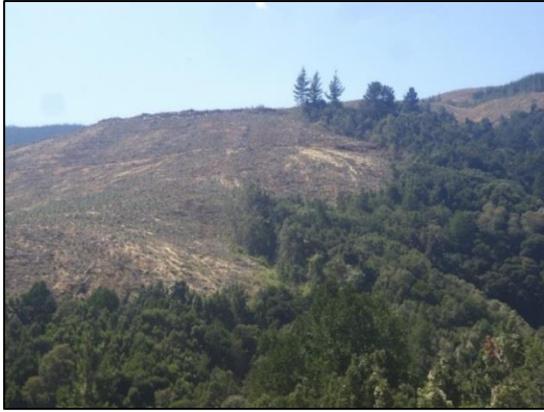
- Tanto la regeneración por semilla como por rebrotes sigue siendo observada, siendo la primera escasa y localizada en ciertas condiciones de sitio (claros, zonas de borde, sectores con severidad media) y la segunda, presente en más del 95% de los individuos de Ruil monitoreados, con crecimiento en altura y sobrevivencia de rebrotes.

- Desde el incendio 2017, el número de cepas con rebrote se ha incrementado en forma sostenida. De 126 cepas en 8 parcelas, el primer semestre post-incendio estaban activas 38, luego el segundo semestre 67. El tercer semestre 96, el cuarto semestre 114, el quinto semestre 116 cepas están activas y este semestre el número disminuyó a 108, debido al aplastamiento por pinos caídos, lo que equivale a 86% del total de ruiles evaluados.

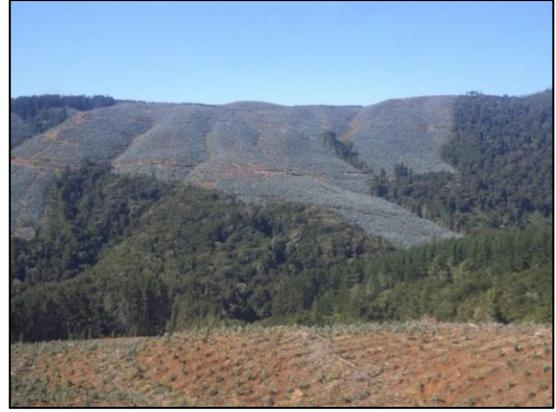
- A 2 años del megaincendio, el bosque exhibe una importante capacidad de respuesta recuperativa, a través de regeneración principalmente vegetativa y en menor medida por semillas. Especies con mayor regeneración fueron: *Aristotelia chilensis* (maqui), que incrementó a 20,4% del total. Luego viene *Ugni molinae* (murtilla), con un 14,4% y reemplaza a *Pinus radiata* (pino), que reaparece con menor intensidad, ahora con 9,2% quedando en cuarto lugar. En tercer lugar, se encuentra la especie arbustiva *Azara integrifolia* (corcolén), con 11,6% de los ejemplares observados.

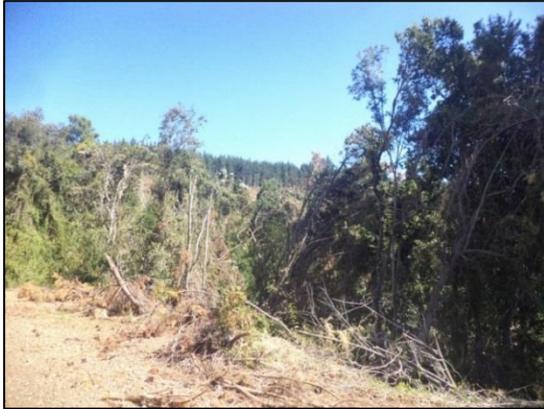
- *Pinus radiata* ha mostrado permanencia en los sectores altos de laderas, pero con menor densidad que al inicio de post-incendio, dada la extracción y control aplicados por la empresa. Sin embargo, la germinación y llegada de semillas, es un proceso constante, por lo que se recomienda mantener la extracción de regeneración en forma cíclica para evitar la colonización, favorecida por la baja formación de dosel.

- Dados los antecedentes, se observa que el bosque caducifolio muestra una importante capacidad de respuesta post-incendio, dada la creciente recuperación de cobertura vegetal, principalmente vegetativa, tanto de origen basal para la mayoría de las especies, así como de copa (para especies arbóreas) como *Nothofagus glauca* (hualo).

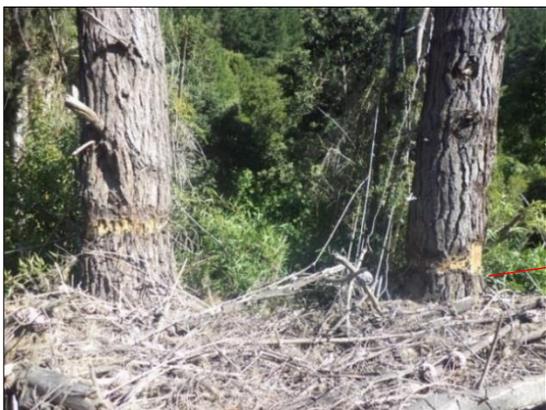
Ubicación Área Alto Valor de Conservación de Hualos de loanco.

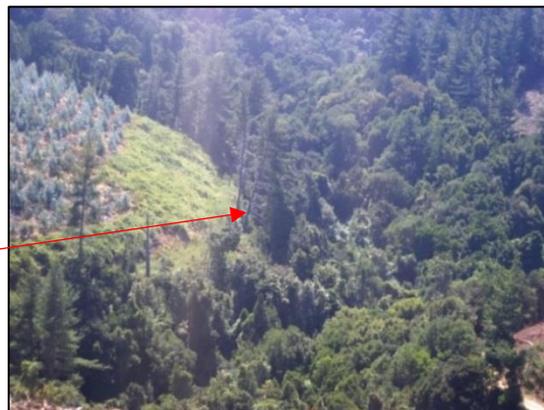
DESCRIPCIÓN DEL AREA DE ALTO VALOR DE CONSERVACION

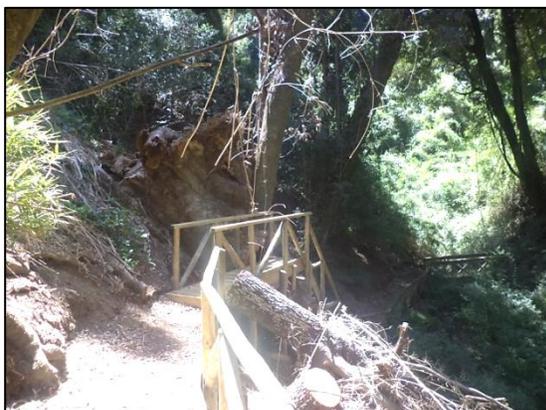
La vegetación corresponde principalmente a relictos de bosques maulino del tipo forestal Roble Hualo en laderas medias y altas, al Tipo forestal Roble, Raulí y Coihue, en laderas bajas junto a cursos de agua, existiendo pequeñas áreas que corresponden al tipo forestal siempreverde.

Durante el recorrido del área se observa como el bosque ha ido paulatinamente reaccionando a su nueva condición post-incendio 2017, y en una imagen actual del área (Sentinel 2 con fecha 13/02/2020), se puede apreciar cómo se ha cubierto el suelo con la regeneración de las especies presentes en el sector, comparada con una imagen del año 2017.

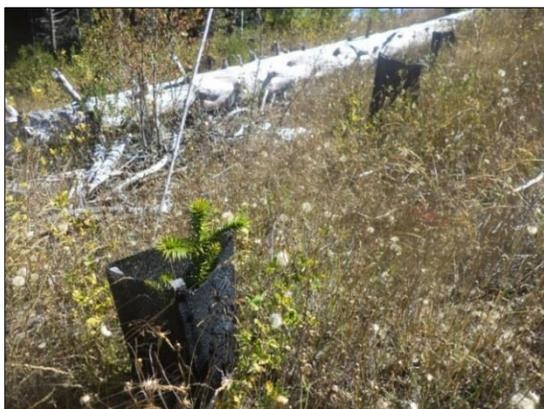
En las plantaciones de Araucaria en sectores de restauración, no se observó algún tipo de enfermedad que afecte a las plantas, solo en plantas muy pequeñas o replantadas, están con abundante maleza la cual compite dentro de la malla con araucaria lo que podría provocar alguna merma en su desarrollo o terminar matando a la planta. En general está plantación a pesar de que tienen diferentes alturas o temporadas de plantación (por algún replante), se está desarrollando conforme a lo esperado ya que la semilla proviene de sectores aledaños al área, lo que aumenta la probabilidad de sobrevivencia de la planta a las condiciones climáticas de la zona.

Foto 9 Plantas de Araucarias en sector de restauración

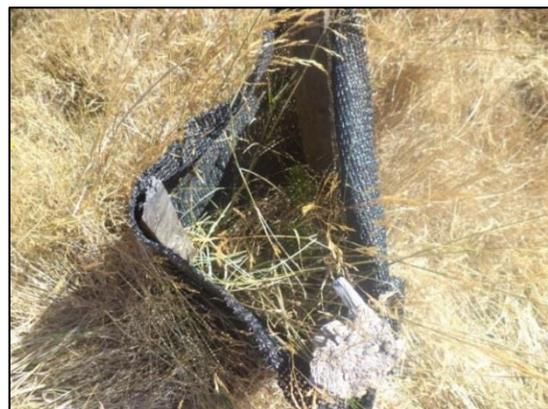
Foto 10 Planta de araucaria compitiendo con malezas

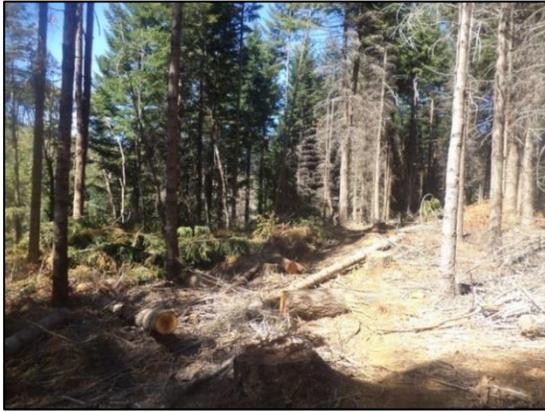
Como este fundo se ubica en la periferia del sector poblado “Villa Las Araucarias”, con acceso a los predios y sin control sobre la gente que ingresa a los fundos, está siendo un problema recurrente y que en cada visita al AAVC se ha intensificado que es la tala ilegal dentro del rodal de pino oregón adulto para sacar producto maderable y en menor medida la extracción de individuos nativos para leña.

Foto 11 Tala ilegal de P. oregón, ejemplo 1

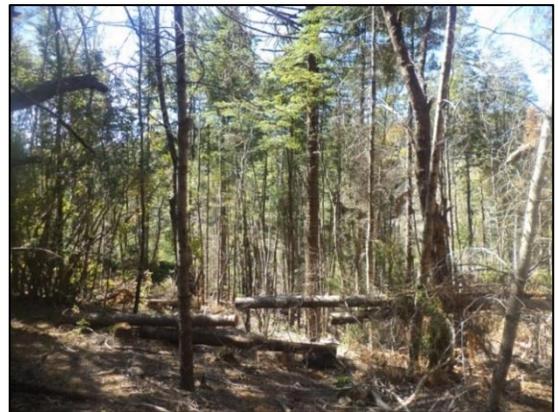
Como ya se ha descrito en monitoreos anteriores, la corta o tala ilegal, que ha estado ocurriendo en el rodal de Pino oregón, además del daño a los individuos arbóreos nativos del sector, por el tipo de volteo sin cuidado o precaución del entorno, puede provocar daños a los individuos de Araucaria, ya sea algún daño mecánico por efecto de la tala de individuos cercanos, o daño por viento al quedar los individuos más expuesto por la abertura del dosel, lo cual puede ser causal de sanción por parte de los organismos fiscalizadores y lo más perjudicial es la acción del maderero que puede afectar a la regeneración de individuos de especies nativas especialmente de Araucaria que potencialmente puede desarrollarse en el sector.

Foto 14 Volteo de P. oregon hacia individuo de Araucaria, ejemplo 2

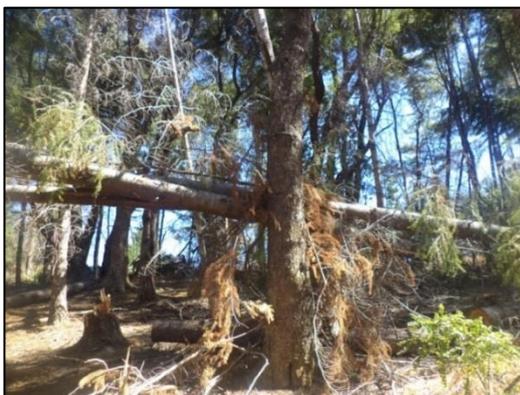
Foto 15 Coigue dañado por volteo de P. oregon juvenil

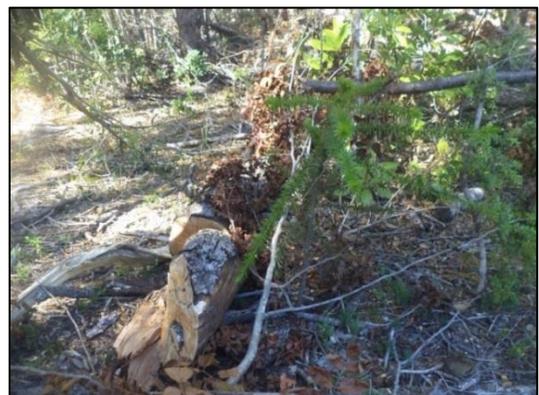
Foto 16 Fuste de Coigue caído, al lado de una Araucaria

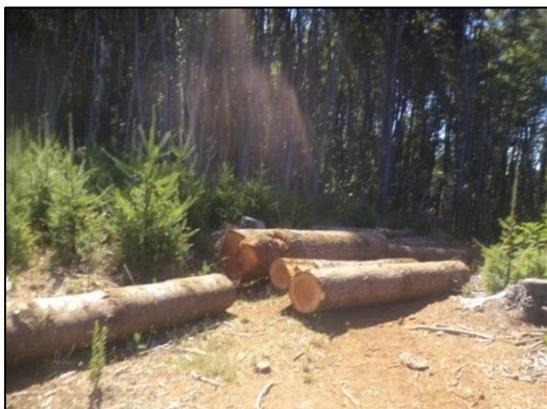
La tala de P. oregon es intensa en el sector y es una amenaza real a los individuos de Araucarias y a las zonas de protección aledañas, ya que se realiza sin control e incluso puede causar un accidente a la mismas personas que realizan esta acción. Por este motivo es necesario revisar si existe algún individuo de Araucaria dañado por esta acción para anticiparse a alguna fiscalización y mitigar el daño.

Foto 17 P.oregon acopiado a orilla de camino cercano a AAVC

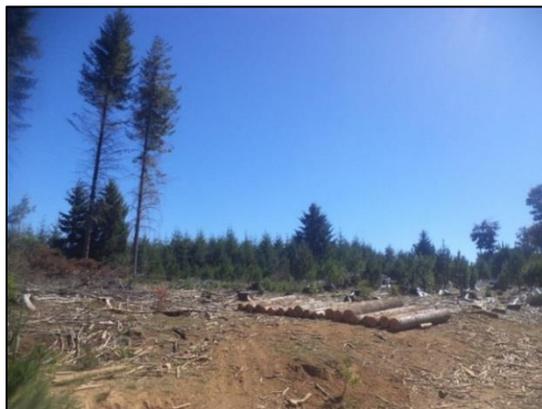
Foto 18 Sector de acopio y carguío en límite del AAVC

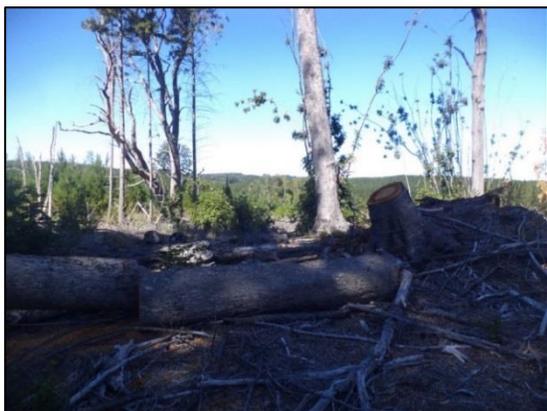
Durante el recorrido se observó la corta de individuos de Coigue dentro del área de restauración como a orillas del camino interior del fundo, probablemente para algún producto maderero.

Foto 19 Corta de Coigue al interior del área de restauración

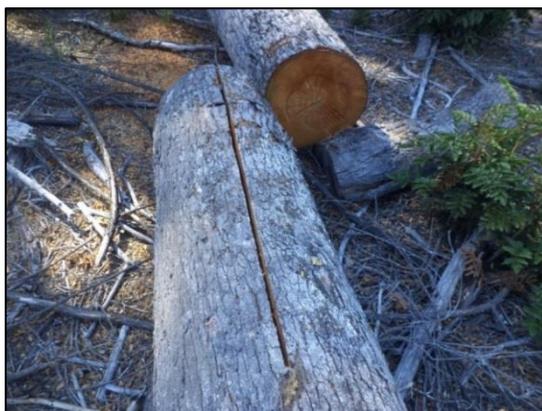
Foto 20 Corte transversal del trozo de Coigue

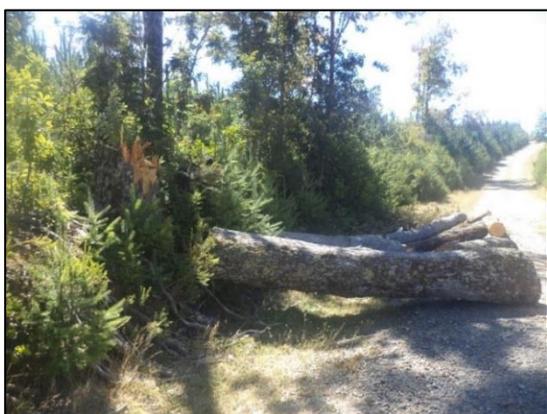
Foto 21 Coigues cortado a orilla de camino

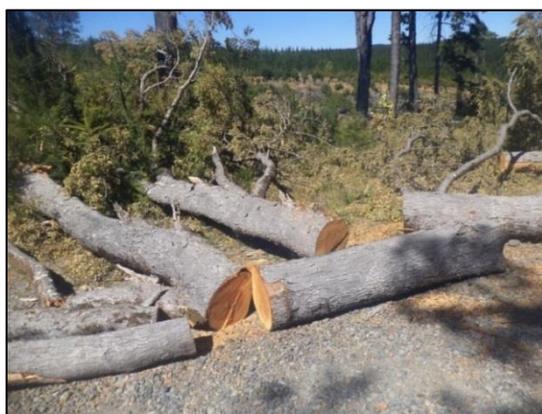
Foto 22 Trozado y desrame de los individuos cortados

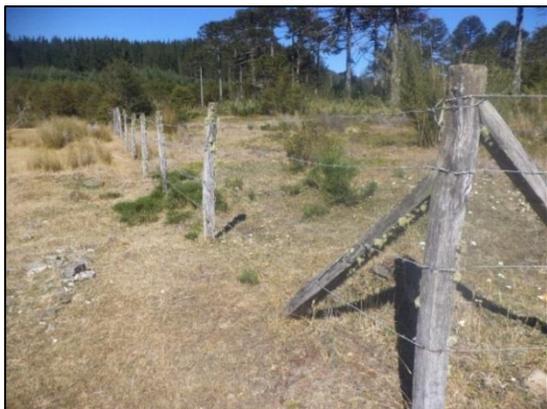
Los cercos que delimitan y protegen los sectores de restauración están en buenas condiciones donde se estudia el desarrollo de las Araucarias los que están en buenas condiciones. Pero también necesitan reparación los cercos que limitan el AAVC con caminos públicos, principalmente en la zona norte del área.

Foto 23 Cerco protegiendo sectores de restauración

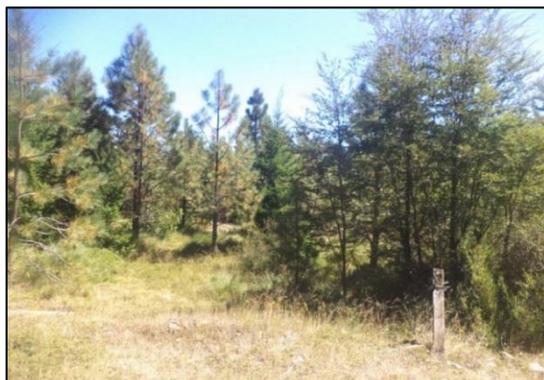
Foto 24 Limite norte del AAVC, Villa las Araucarias en fundo La cabaña (8385)

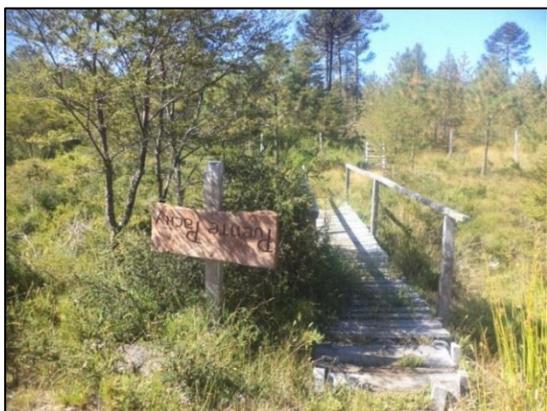
Foto 25 Puente en AAVC

Es necesario revisar y mantener algunas estructuras como algunos postes de cercos, las escaleras de ingreso a las zonas plantadas y del puente "Pachy" que es necesario cambiar tablas para evitar algún accidente con personas que visitan o trabajen en el área.

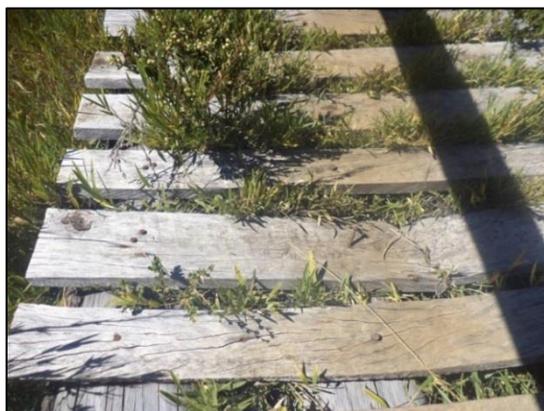
Foto 26 Tabla del puente quebrada

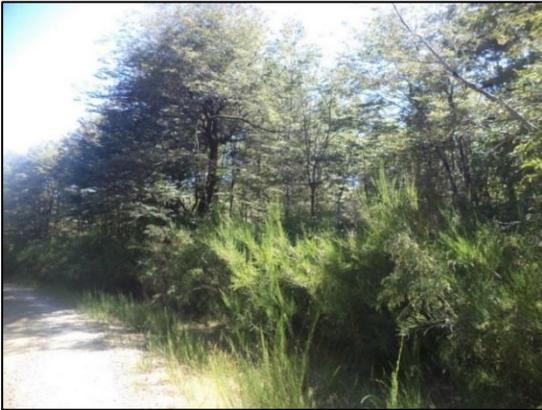
El sector de AAVC queda retirado del sector poblado y no se observa cortas de árboles nativos, acá el potencial daño al área es la proliferación de *Teline monspessulana* (retamilla), la cual está invadiendo con fuerza en cada temporada al AAVC.

Foto 29 Camino público con *Teline monspessulana*

- Cortar o anillar individuos aislados de *Pinus radiata* presentes en el AAVC.
- Controlar especie exótica *Teline monspessulana* (retamilla), que invade lugares abiertos o de praderas y es altamente combustible.
- Rondas preventivas para evitar la extracción de leña y de madera de Pino Oregón.
- Realizar mantenimiento de cercos perimetrales del AAVC, como también a las estructuras como escaleras y puente.
- Realizar o implementar el plan para cosechar el rodal de pino Oregón para evitar un mal uso y un daño sobre las Araucarias existentes en ese rodal.
- Instalar letreros preventivos sobre el control de la basura y contaminación del área.

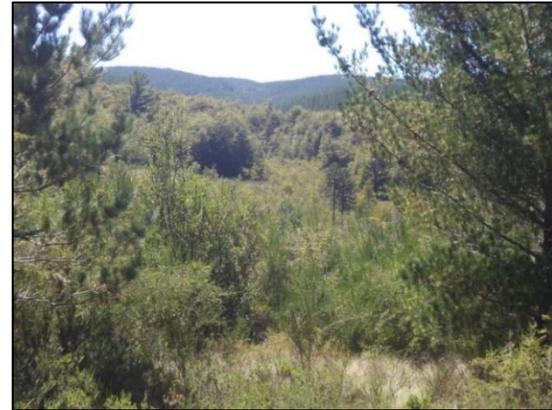
Foto 30 Sector con *Teline monspessulana*

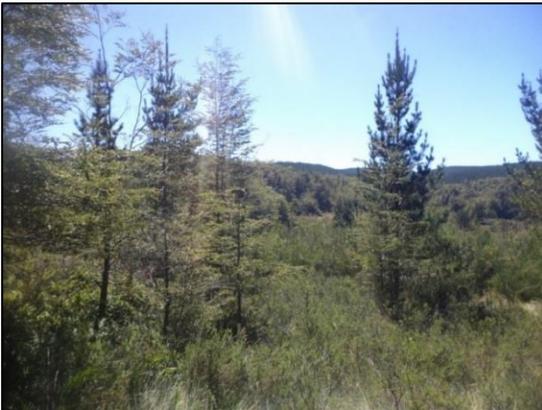
En monitoreos anteriores se destacó la existencia de individuos aislados de *P. radiata* en distintos estados de desarrollo en el AAVC, los que se debieran anillar o cortar, para evitar su propagación por el área. En las fotos siguientes se aprecia individuos de pino acompañado de retamilla.

Foto 31 Individuos juveniles de *Pinus radiata*

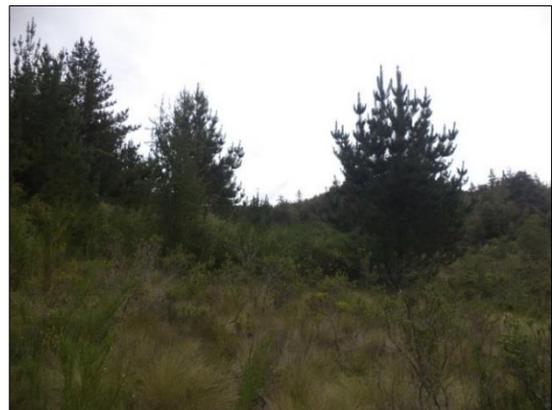
Foto 32 individuos adultos de *Pinus radiata*

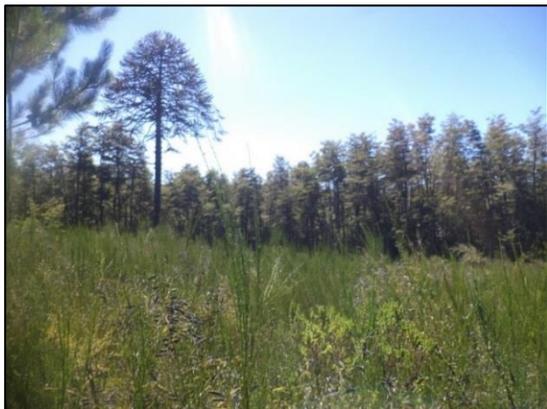
Dentro del AAVC en zonas de matorrales hay una amenaza preocupante y latente de teline, que está invadiendo áreas donde se puede regenerar Araucaria, esta situación se potencia por el pastoreo y ramoneo de los animales vacunos que ocupan el sector, además de la diseminación de semillas desde los caminos adyacentes al AAVC en donde la presencia de teline es muy abundante

Foto 33 Límite del AAVC con Teline, ejemplo 1

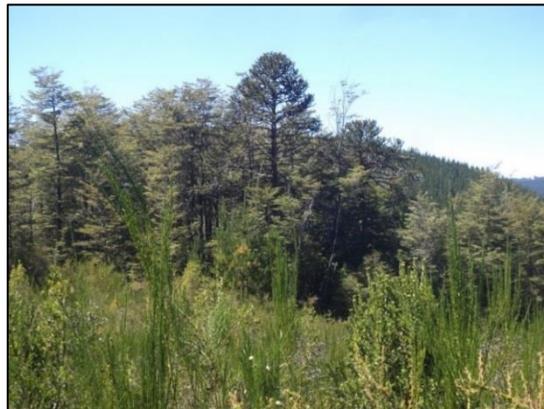
Foto 34 Límite del AAVC con Teline, ejemplo 2

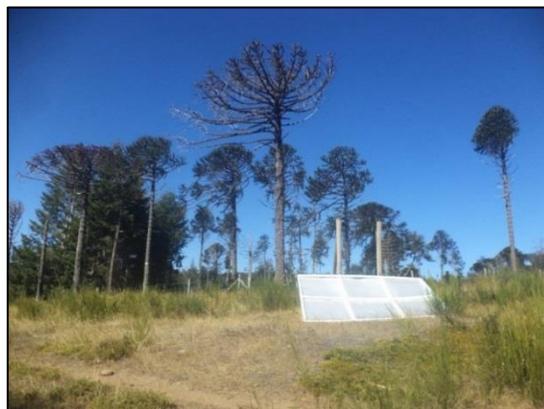
En la visita al AAVC se verifica que el letrero que indican la importancia del área están en buenas condiciones, y hay que reparar el letrero informativo de manejo sustentable que se instaló la temporada pasada, para las personas recolectoras de productos forestales no madereros.

Foto 36 Letrero informativo de manejo sustentable

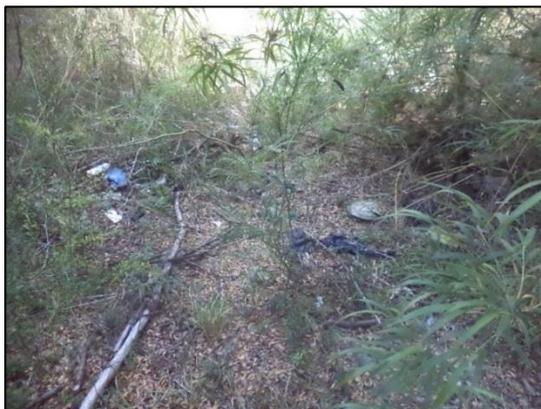
dedicados a la investigación, pero además lugareños cercanos al AAVC, ya sea para extracción de leña, arreo de animales hacia distintos lugares de pastoreo atravesando el área, y de visitantes o “turistas” que acampan a orilla del curso de agua en temporada estival que generan contaminación con residuos plásticos en el AAVC

Foto 37 basura aledaña al estero que atraviesa el AAVC

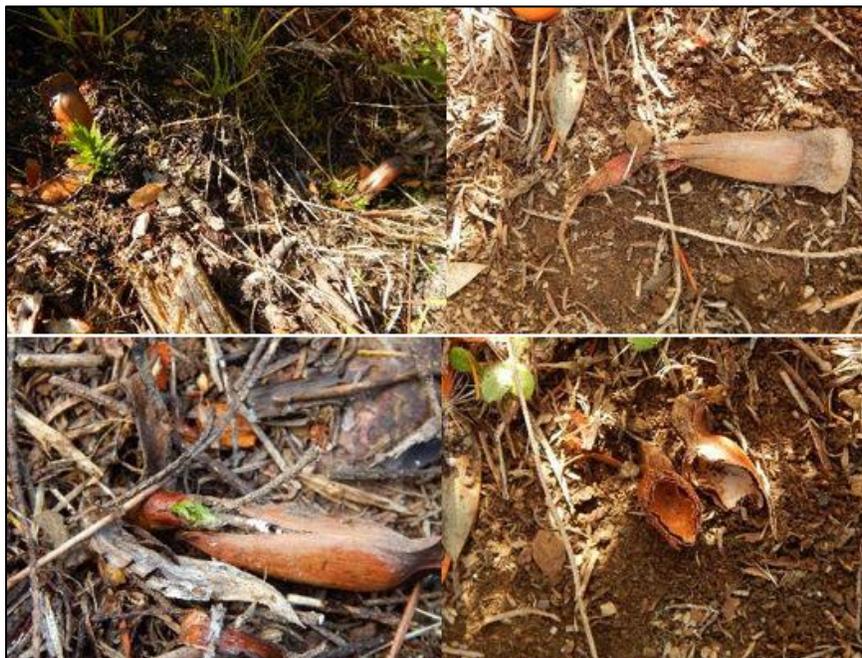
El 6 de enero del año 2020 habían germinadas 5 semillas y el 25 de marzo existían 43 semillas germinadas y además una plántula muerta, es decir, se había alcanzado un 28 % de capacidad germinativa. También habían sido removidas las semillas de 4 tasas de siembra, probablemente por roedores, que equivale a una pérdida del 4,5 % de semillas. De las 25 tasas donde se sembraron 2 semillas solo en una de ellas se alcanzó el total de semillas sembradas (4 %). Mientras que 3 tasas con 3 semillas sembradas alcanzaron este valor máximo que equivale al 12 % del total sembrado bajo esta modalidad. También en 8 tasas sembradas con dos semillas se obtuvo una semilla germinada y en 9 tasas que se instalaron 3 semillas, lograron al menos una semilla germinada

Figura 6. Ensayos de siembra directa de semillas de *A. araucana* en VLA15 en el AAVC Villa Las Araucarias de la empresa Forestal Mininco SpA. La imagen superior de la izquierda muestra dos semillas germinadas, la imagen de la derecha una semilla descalzada por el frío. La imagen inferior del lado izquierdo una semilla en proceso de germinación y la del lado derecho semillas extraídas y consumidas por roedores.

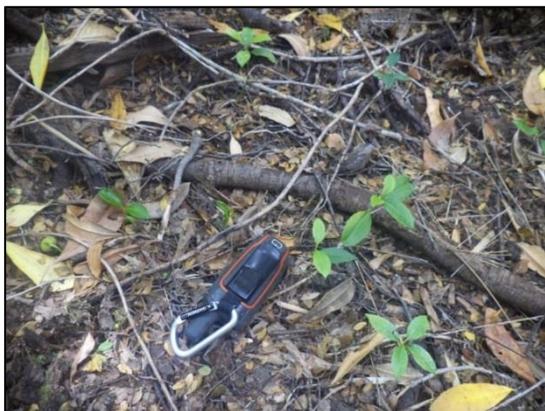
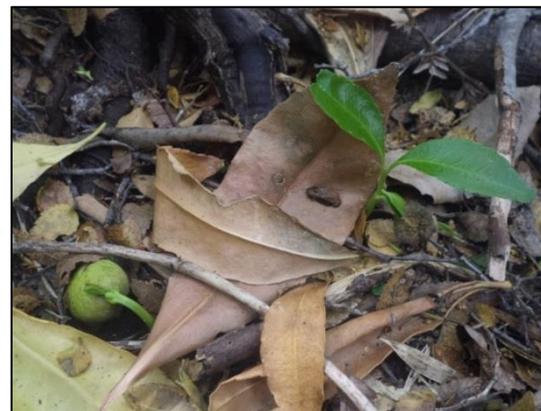
Durante el recorrido se revisó los sectores con regeneración de Pitao, registradas en monitoreo anterior y al parecer no todas la plántulas lograron establecerse, lo que puede ser por la presencia de animales vacunos que recorren el área, ramoneando o por el pisoteo que provocan.

Foto 5 Plántula de Pitao

Foto 6 Regeneración de Pitao por semillas

De todas formas esta temporada se observaron nuevas plántulas de Pitao pero a simple vista en menor cantidad que en la revisión anterior. Para resguardar el crecimiento de la regeneración de pitao se propone hacer módulos cercados en el sector donde existe mayor frecuencia de plántulas de Pitao o donde existen individuos semilleros.

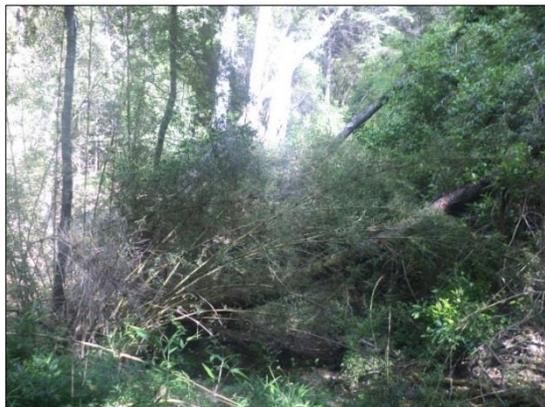
La caída de árboles por acción del viento, está ocurriendo frecuentemente cercano al curso de agua donde se ubica la estructura del bosque adulto. Esto ha provocado abertura de dosel con daño mecánico a los árboles de pitao que están aportando semillas al sector. Como ya se había mencionado en monitoreo anterior, esta área requiere un trabajo de limpieza como la corta y trozado de los árboles o ramas caídas para despejar el área y liberar la presión sobre arboles vivos.

Foto 7 Coigue desraizado por acción del viento

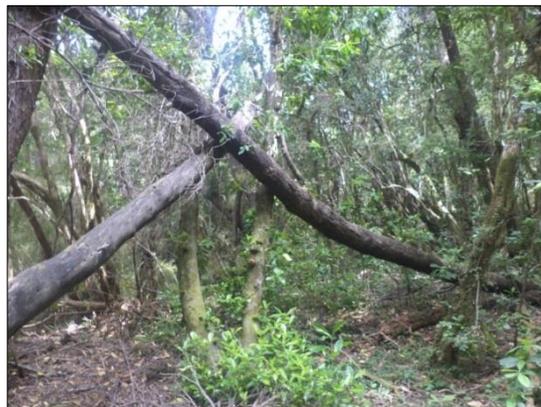
Foto 8 Daño mecánico a individuo de Pitao

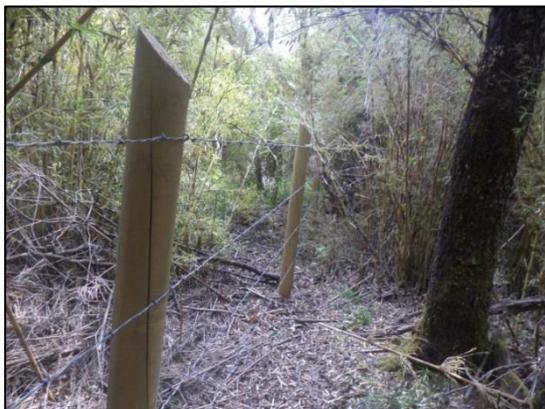
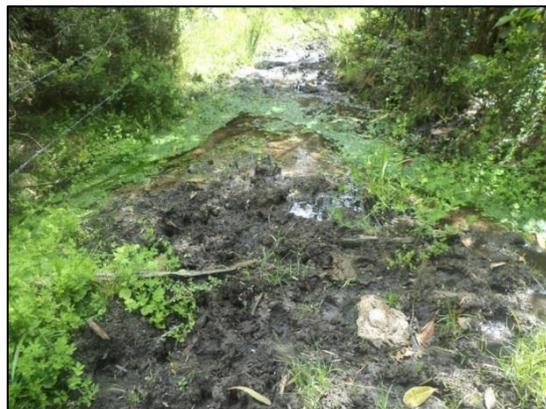
Se verifica en el recorrido del área que cercos y letreros instalados en el sector norte del AAVC se encuentran en buena condición, protegiendo sectores de Pitao evitando el tránsito de animales vacunos.

Foto 9 Cerco protector de Plantación de Pitao

Foto 10 Tránsito de animales en contorno de sector cercado

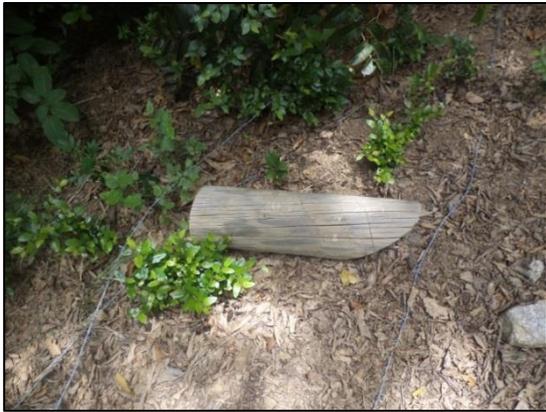
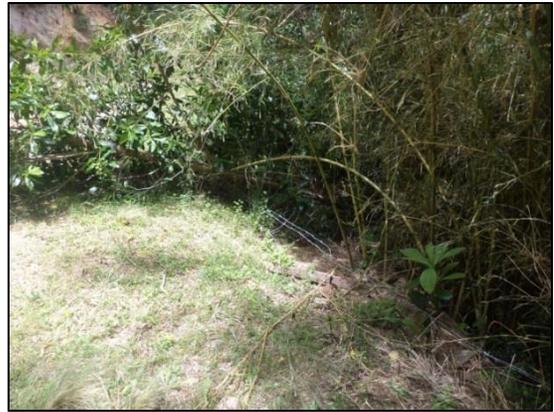
En la entrada al área cercana al letrero se han robado el alambrado y los estacones lo que provoca una amenaza al AAVC por los animales que recorren el sector, especialmente vacunos que ramonean y pisotean las plántulas evitando que se establezca regeneración de especies nativas.

Foto 11 Restos de estación del cerco

Foto 12 Alambrado en el suelo

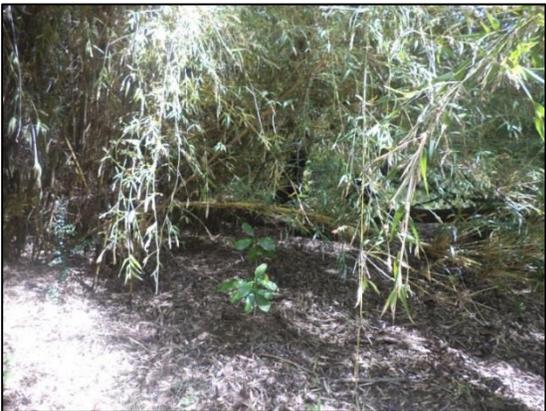
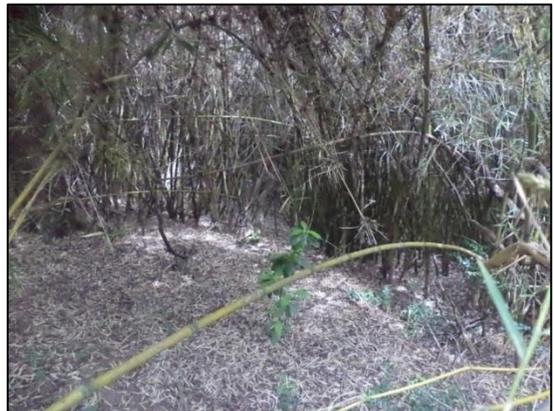
De las plantaciones realizadas de Pitao, realizadas en años anteriores a orillas del curso de agua y que están protegidas por el cercado perimetral, se encuentran en general con buen desarrollo pero como se mencionó en monitoreo anterior, es necesario realizar una liberación para la entrada de luz, ya que por lo observado en terreno, tienen poco espacio y muy poca luz. Esto debido a que la mayoría de las plantas se ubicaron bajo la cobertura de coligue o quila, que en un principio para el establecimiento de la planta aportó cobertura y protección, pero a medida que crece las plantas necesitan más luz y espacio para desarrollarse, esto contrastado con sectores donde Pitao ha regenerado de forma natural

Foto 13 Individuo de Pitao plantado bajo coligue

Foto 14 Individuo de Pitao con decoloración en su follaje creciendo bajo quilas

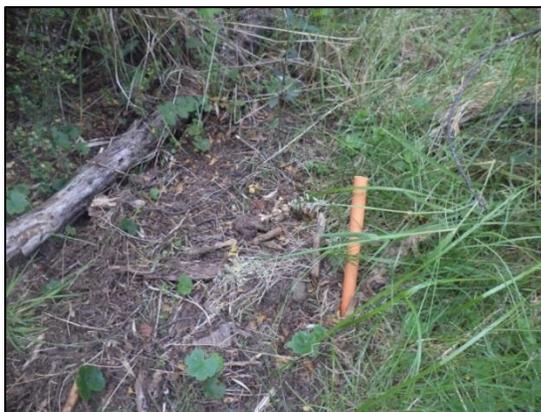
La plantas que fueron señaladas con un tubo de pvc naranja, se observó una mayor mortalidad encontrando solo el tubo de referencia, pero no la planta. Las que lograron establecerse están en buenas condiciones fitosanitarias

Foto 15 Tubo pvc sin planta

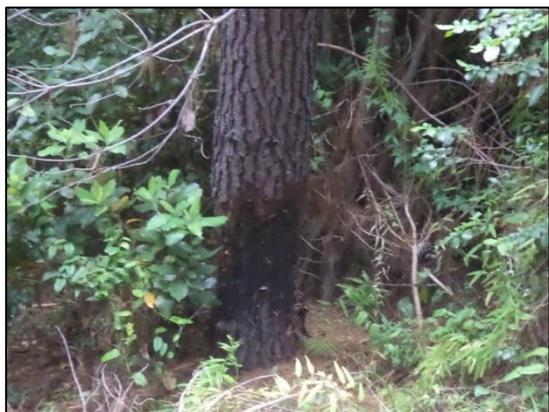
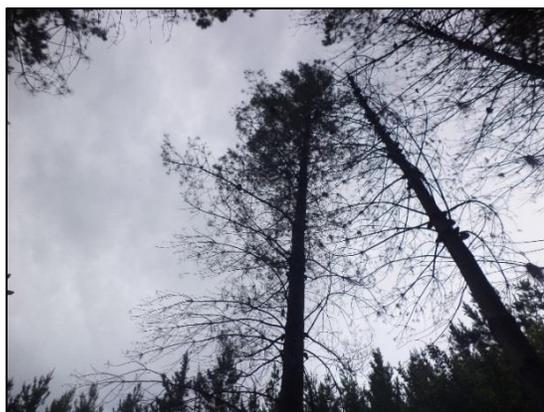
Al interior del área, los individuos de *Pino radiata* adultos que se encuentran anillados, algunos todavía están vivos, manteniendo su follaje decolorado, también hay otros individuos de pinos a los cuales falta realizar el anillado para eliminarlos del AAVC.

Foto 19 *P. radiata* anillado al interior del AAVC

Foto 20 Follaje verde en *P. radiata* anillado

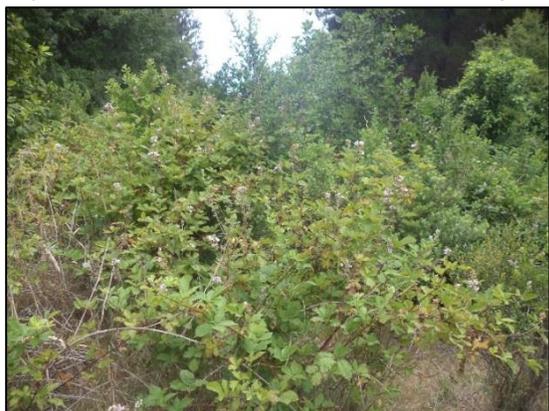
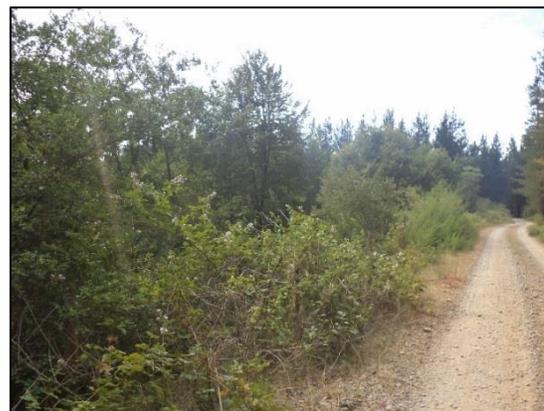
También existe bastante proliferación de *Rubus ulmifolius* (Zarzamora) a través de todo el AAVC, especialmente en sectores abiertos o con poca cobertura de dosel arbóreo.

Foto 21 Sector AAVC Pitao con Zarzamora

Foto 22 Zarzamora alrededor de los límites del AAVC

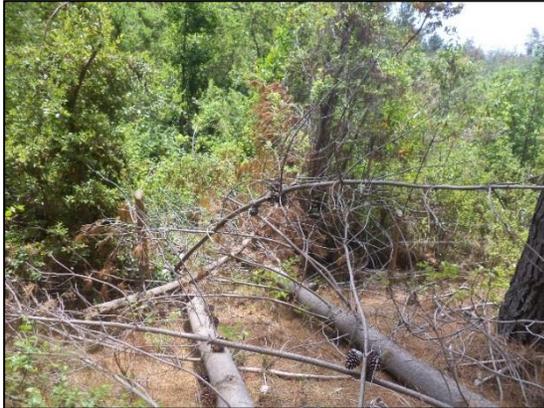
Como se informó en monitoreo anterior, el AAVC Pitao en fundo Pitrufquen (5140) el cerco perimetral que evita el ingreso de animales, en algunos sectores necesita reparación y mantención ya sea por caída de árboles de Pino o por personas ajenas que cortan el alambre o se abren paso hacia el interior.

Foto 23 Caída árbol de Pino sobre cerco del AAVC

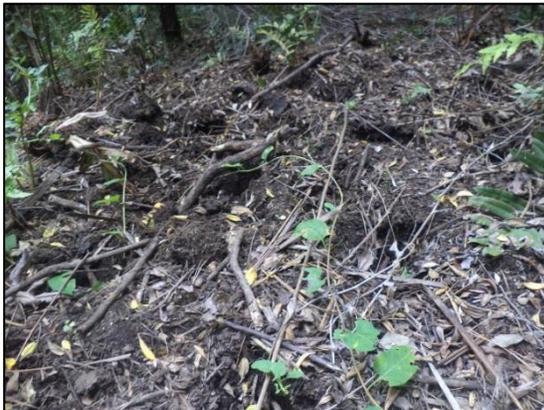
Estas aberturas del cerco dejan libre tránsito a animales hacia el interior del AAVC, lo que está provocando daño por el intenso pisoteo al suelo, ramoneo de plantas nativas o daño a la plantación de Pitao que se han realizado en el área.

Foto 25 Huellas de animales al interior del AAVC

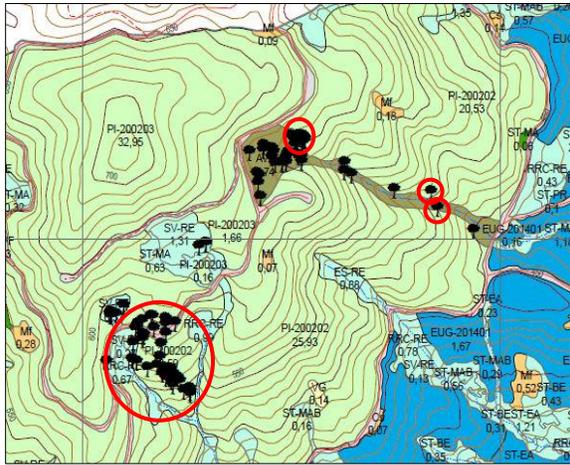
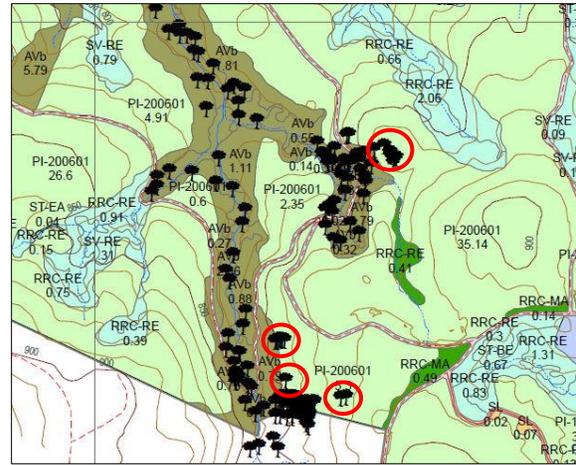
Revisando los planos de uso actual (PUA), y la cobertura oficial de “Especies en Peligro” de CMPC, indican Pitao creciendo bajo plantaciones de *P. radiata*, lo que se debe corregir, ya que se recorrió las zonas demarcadas (círculo rojo en las figuras 6 y 7), y no se encontró Pitao. Así se evitara a futuro situaciones confusas cuando se requiera realizar faenas de cosecha cerca de esas áreas.

Figura 2 Plantación de *P. radiata* con individuos de Pitao registrados en plano PUA, fundo Pitufquen (5124)

Figura 3 Plantación de *P. radiata* con individuos de Pitao registrados en plano PUA, fundo los Barros (5124)

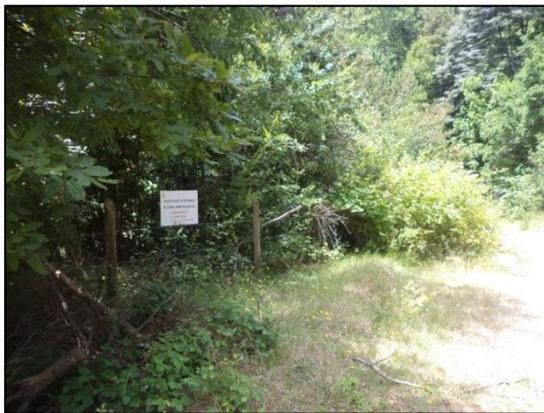
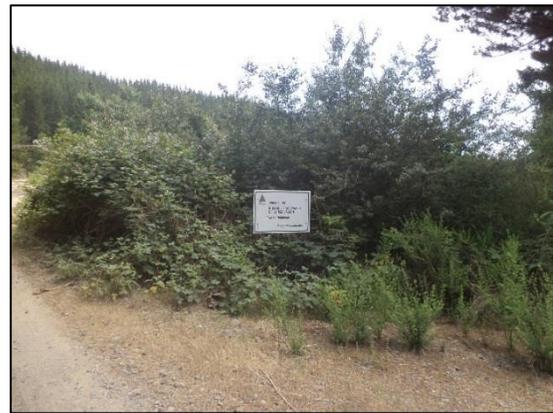
Durante el recorrido al AAVC Pitao, formado por los fundos Los Barros (5124) y Pitufquen (5140), se verifico que los letreros que indican la importancia del área están en buenas condiciones, pero hay que realizar mantenencias periódicas por la proliferación de zarzamora en el sector

Foto 27 Letrero AAVC Fundo Los Barros (5124)

Foto 28 Letrero AAVC Fundo Pitufquen (5140)

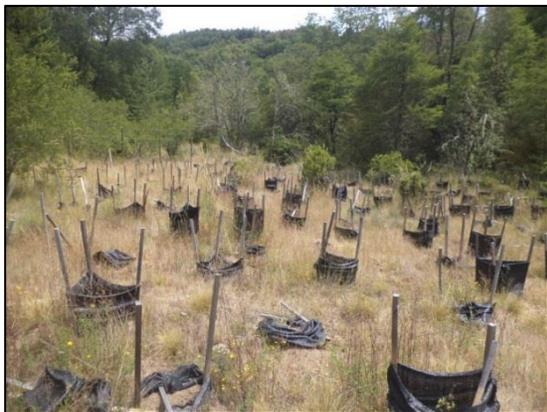
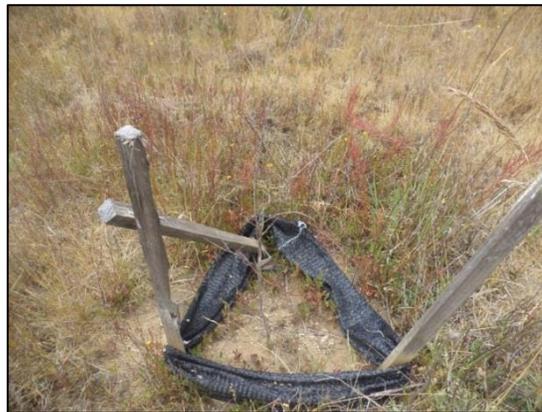
Respecto a las actividades de plantación de especies nativas realizadas el 2017 con el objetivo de ampliar el área de protección de Pitao, integrando zonas de pastizales cercanos al curso de agua, en ciertos sectores se ven las plantas con poco desarrollo pero vivas, y en otras áreas las plantas están quemadas con el frío o muertas. Es de esperar que estas plantas reaccionen en primavera cuando se reinicia el proceso vegetativo.

Foto 30 Plantación 2017 de Roble y Coigue

Foto 31 Ejemplo de planta seca.
