Informe Monitoreos

Áreas de Alto Valor de Conservación
2019

1.- AAVC RUILES DE EMPEDRADO

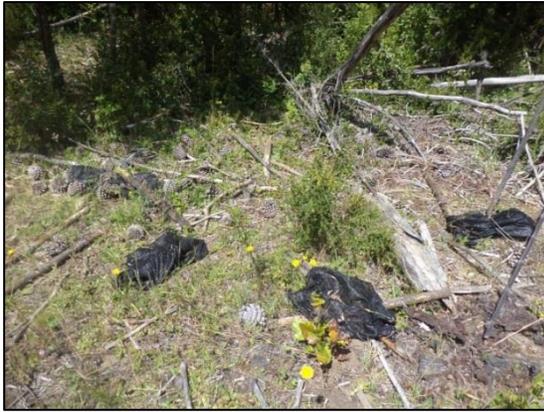
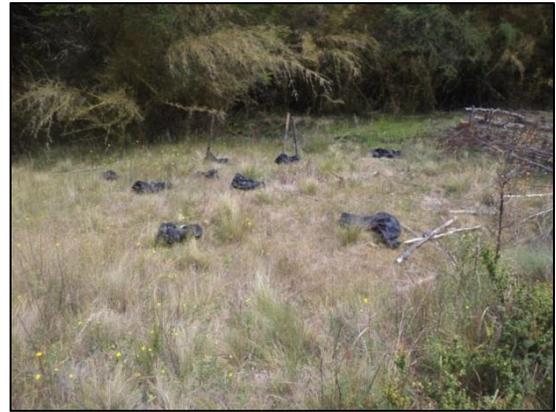
En sectores donde la plantación no tuvo buenos resultados han quedado las mallas de protección instaladas y con el paso del tiempo se están deteriorando y aportan basura al AAVC, por este motivo es necesario retirar las mallas raschel de los sectores donde ya no cumplen ninguna función.

Foto 32 Sector de plantación temporada 2016

Foto 33 Sector de plantación temporada 2017

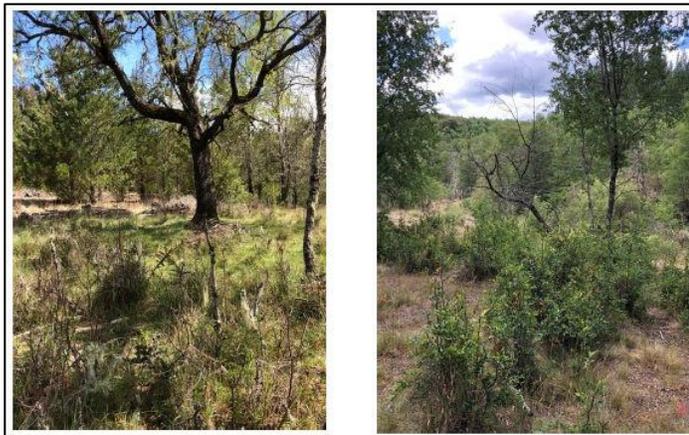
Un punto importante a destacar de este sector, es la presencia masiva de regeneración natural de *N. obliqua* que no ha podido prosperar debido al daño por ramoneo de los animales que acceden al sector. Se propone que esos individuos sean aprovechados y manejados para establecer un enriquecimiento de cobertura y extender en forma natural la distribución de los robles en este sector (figura 8).

Figura 8. Presencia regeneración natural *N. obliqua* próximo sector 1-2-3.

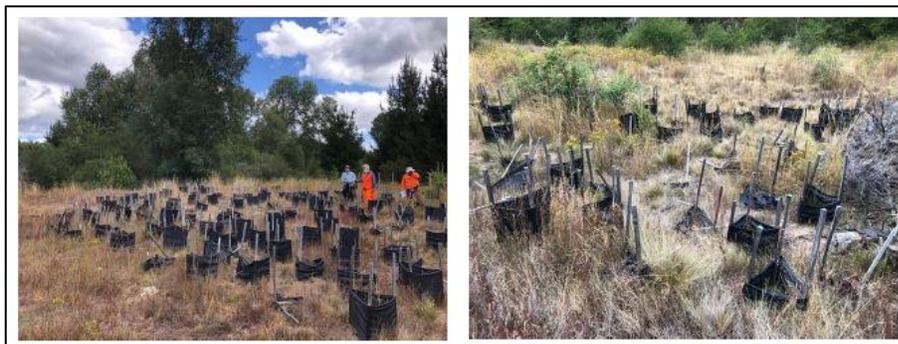
Figura 10. Plantación sectores 5-6-7-8 de *N. dombeyi* y *N. obliqua* con alta densidad de plantación.

En este sector, se pudo observar gran presencia de plantas herbáceas creciendo en la zona de las nativas plantadas, y en la gran mayoría de los casos superaron estas herbáceas compitiendo con las especies plantadas.

Este sector presenta poco daño por animales, el gran con mayor ponderación es por que presenta es muerte por déficit hídrico y competencia con plantas herbáceas. Estos sectores presentaron una sobrevivencia de un 8 % para la especie *N. obliqua* y un 21 % para la especie *N. dombeyi*.

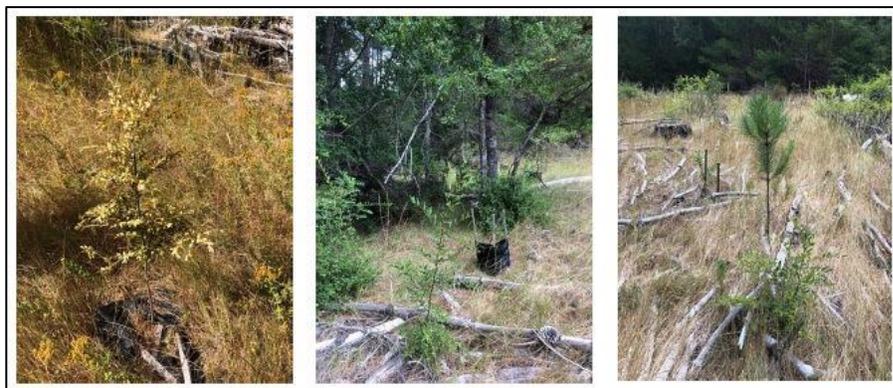
Figura 11. Plantaciones de *Nothofagus dombeyi* en sectores 9-10.

En estos sectores se pudo observar además, que la mayor sobrevivencia lograda (66 y 71%) se dio con plantas de 1 y 1.65 m de alto. Estos sectores presentaron condiciones muy interesantes, ya que se pudo observar que los ejemplares plantados se encontraban protegidos de la exposición solar directa por la cobertura de las copas cercanas de los ejemplares *Pinus radiata*, lo que permitió menor daño por luz directa.

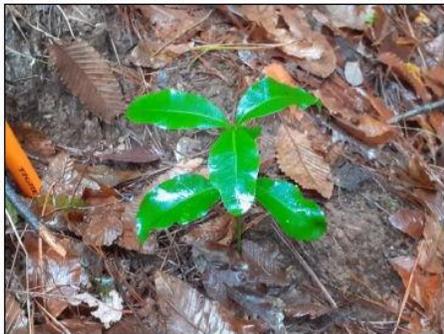
Foto 39 Pitao sin daño

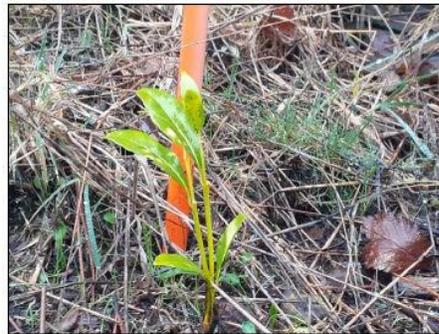
Foto 40 Pitao con daño fitosanitario leve

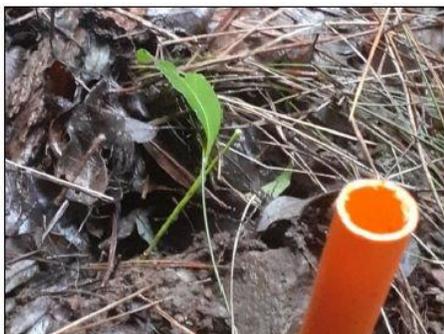
Foto 41 Pitao con daño animal (ramoneo)

Una de las características de las plantas es su baja altura lo que da una cierta fragilidad al estar expuesta a condiciones de bosques con poca cobertura de dosel, además el tránsito de animales en el sector (especialmente vacunos), provoca daños irreparables como el ramoneo y el pisoteo que reciben estas plantas, tal vez esta es la condición que provocó la pérdida de más del 80% de la plantación, ya que se observa dentro del AAVC tránsito de animales hacia el curso de agua (huellas), el cerco perimetral del área está sin mantención y en algunos sectores está cortado el alambrado o simplemente el cerco está en el suelo, lo que permite el libre tránsito de los animales al sector del AAVC.

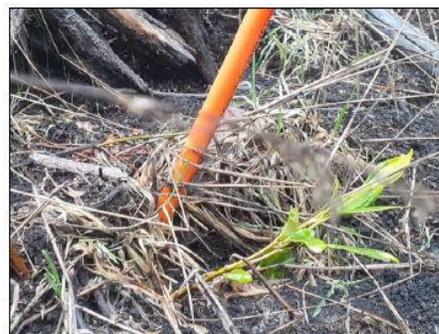
Foto 42 Pitao con daño mecánico (pisoteo)

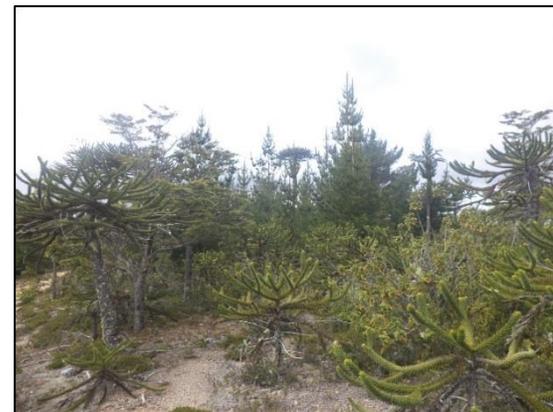
Alrededor de estos sectores donde crece Araucaria en forma achaparrada, existen renovales de Coigue con Araucarias. También es necesario mencionar que hay individuos de pinos adultos y de regeneración creciendo en el sector.

Foto 8 P. radiata en sectores de Araucaria

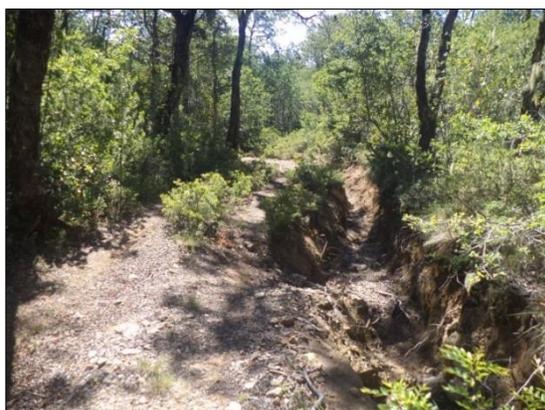
Foto 9 Cuneta formada por fuerza del agua (monitoreo anterior)

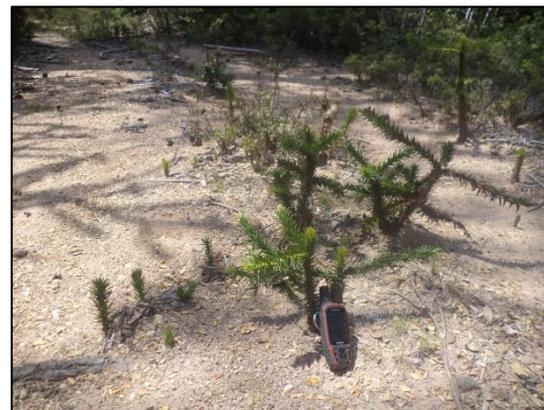
Para una mantención total de este camino hay que tener presente que hay Araucarias creciendo a orillas de este camino o huella y sus raíces afloran sobre el camino produciendo brotes que originan individuos o plantas independientes ya que regeneran también de forma vegetativa.

Foto 12 Araucaria creciendo en el camino

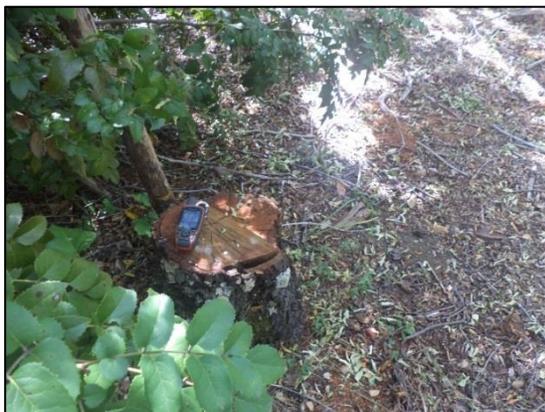
Se ha observado nuevamente corta ilegal de árboles nativos para leña, algunas son antiguas y otras recientes en varios sectores en forma esporádica, ya sea en camino público ripiado como en caminos vecinales de tierra

Foto 13 Corta ilegal de roble a orillas de camino público

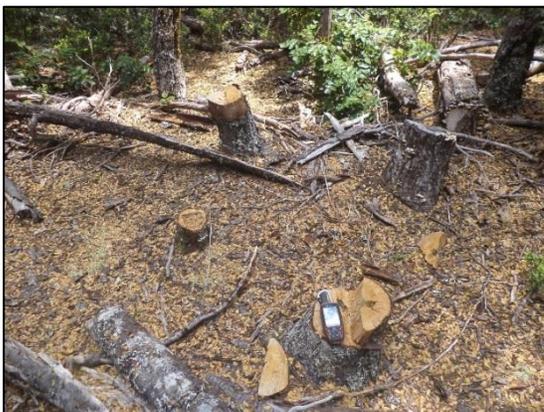
Foto 14 Corta individuos de roble en camino interior

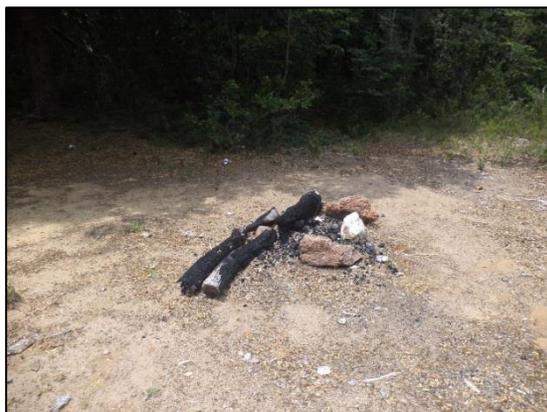
Foto 15 Restos de fogata en camino interior

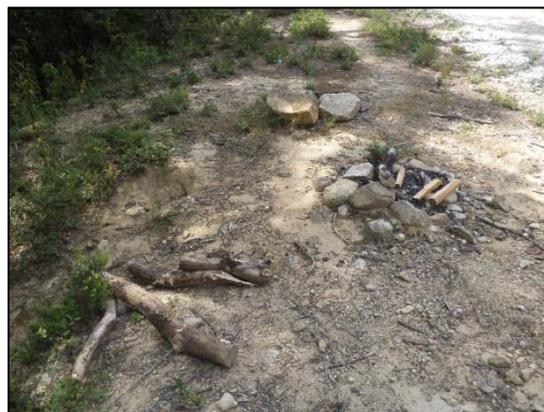
Foto 16 Restos de fogata a orilla de camino público, que limita con el AAVC

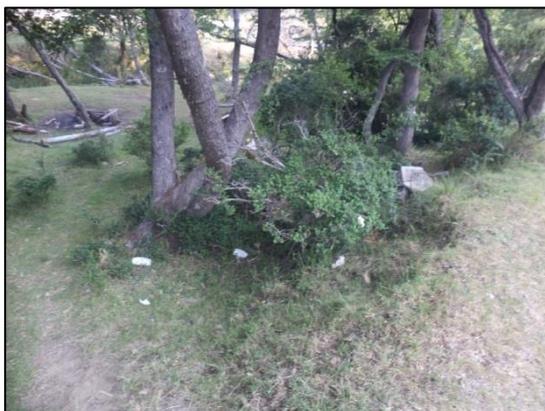
Foto 17 Restos de fogata y basura en límite del AAVC

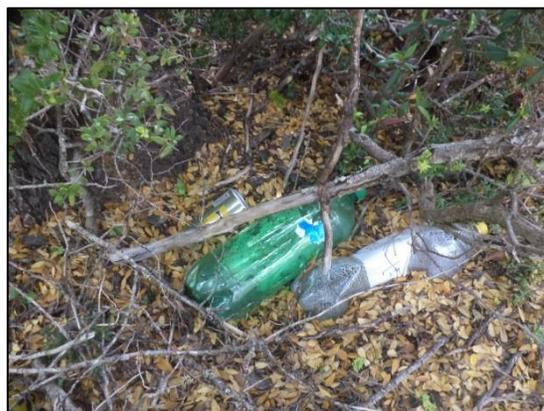
Foto 18 Basura plástica

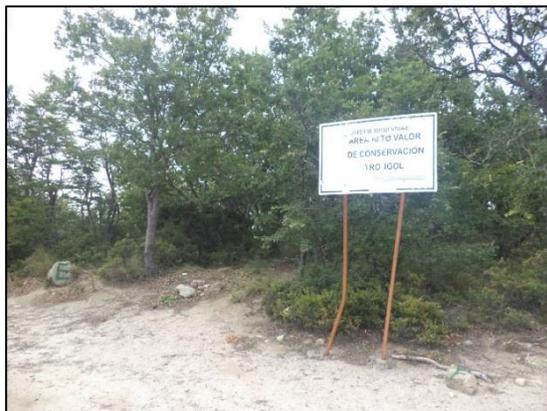
Durante la visita se verifica que los letreros informativos del área necesitan mantención, además de la instalación de letreros preventivos ante incendios y cuidados del área.

Foto 19 Letrero AAVC, en sector Piedra del Queso

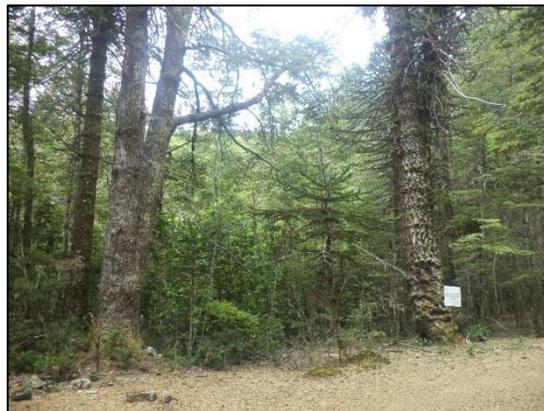
Foto 20 Fogata cercana a letrero de protección de flora.

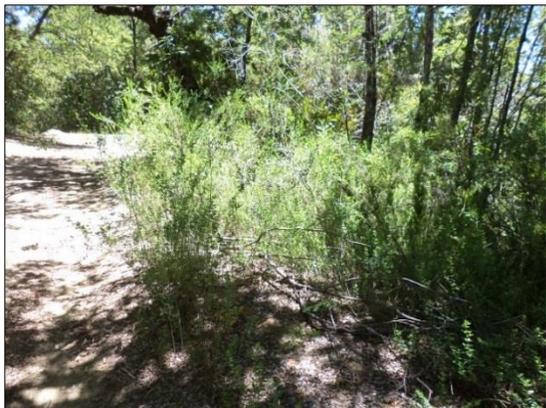
Invasión de Especies No deseadas: Como una eventual amenaza es la proliferación de retamo a orillas de camino que puede invadir en sectores abiertos y también la diseminación de semillas de las plantaciones exóticas aledañas al AAVC.

Foto 21 Retamo a orillas de camino interior del AAVC

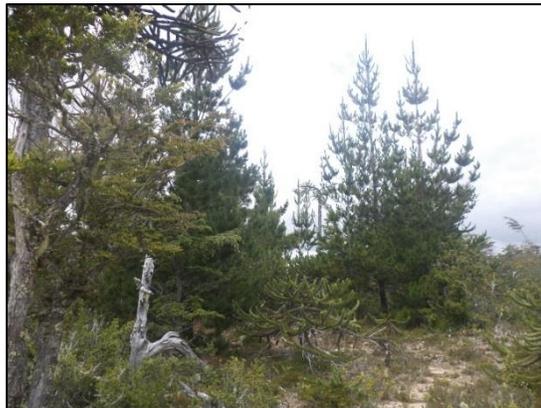
Foto 22 Pinus radiata en AAVC

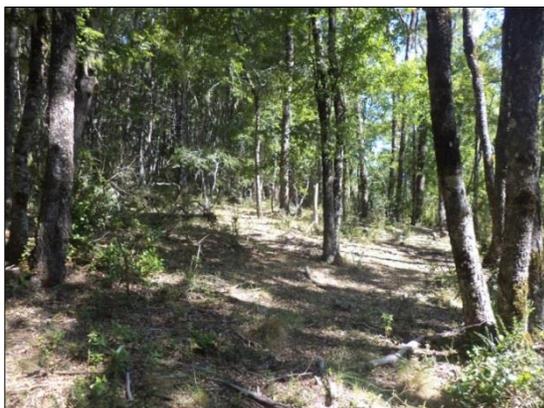
A lo largo de estos sectores colindantes con el camino vecinal, se observan distintos grados de intervención antrópica, las fotos siguientes muestran la disminución en densidad del bosque nativo con restos de árboles cortados para leña (puntos 1).

Foto 5 Fondo Los alpes hijuela III (730)

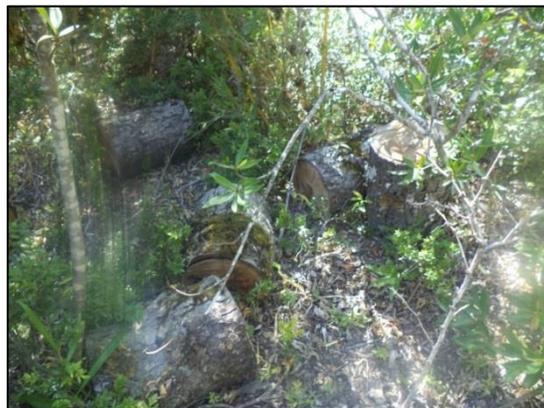
Foto 6 Trozado de leña en fondo Los alpes hijuela III (730)

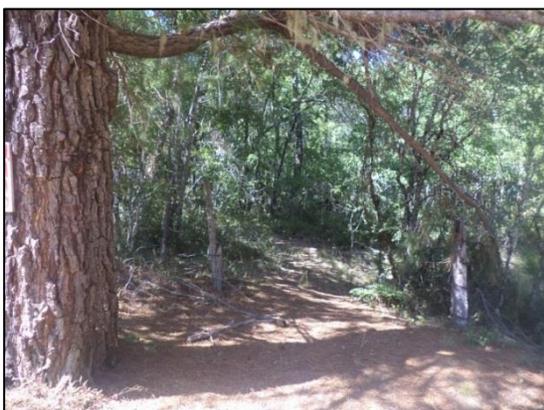
En varios sectores se observa que el alambrado del cerco está cortado y han habilitado acceso para vehículo de carga, tal vez una camioneta.

Foto 7 Corta del alambrado para habilitar acceso, ejemplo 1

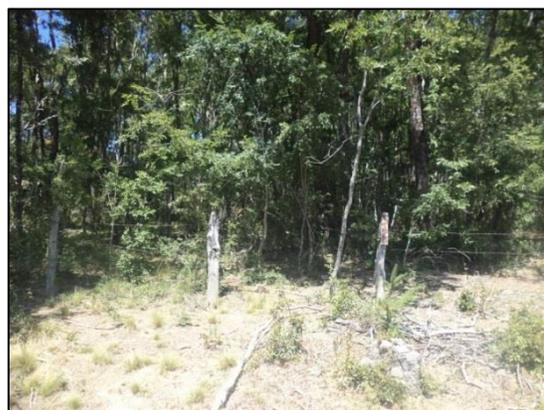
Foto 8 Corta del alambrado para habilitar acceso, ejemplo 2

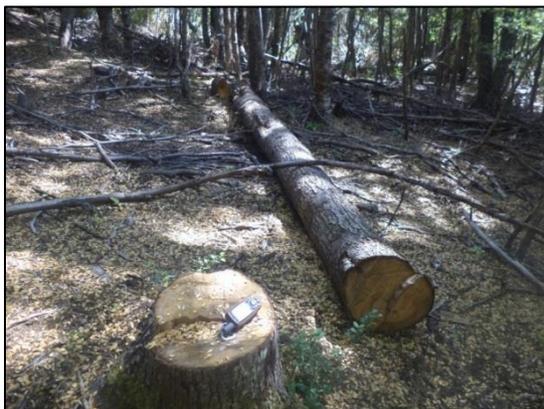
Cercano al punto 2 visitado, se detectó una corta reciente de individuos de Coigue, trozado probablemente para madera y en el punto 3 existían cortas de temporadas anteriores

Foto 9 Corta de individuo de Coigue (sector punto 2)

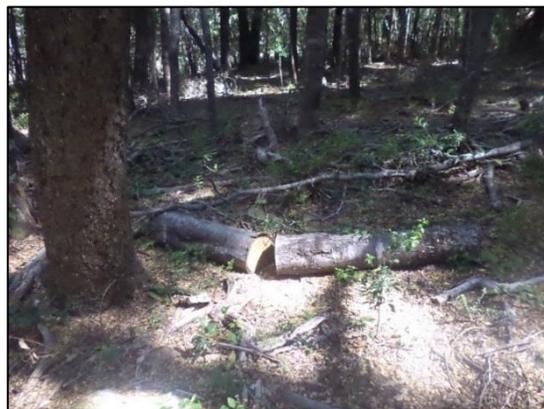
Foto 10 Corta individuo de Coigue (punto 3)

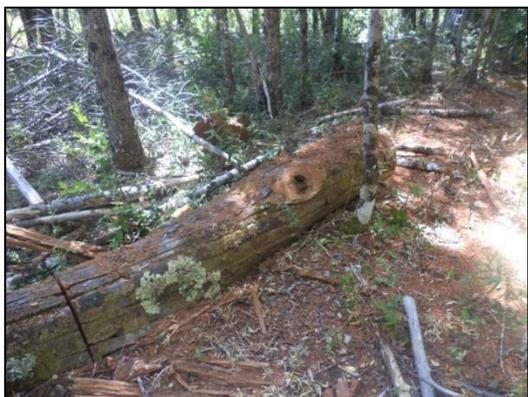
Otro deterioro del AAVC es la acción de cortas para estacas o estacones, de árboles adultos caídos probablemente por el viento. Como estos árboles están “apelinados” son requeridos para este tipo de uso.

Foto 11 Corta de estacones, ejemplo 1

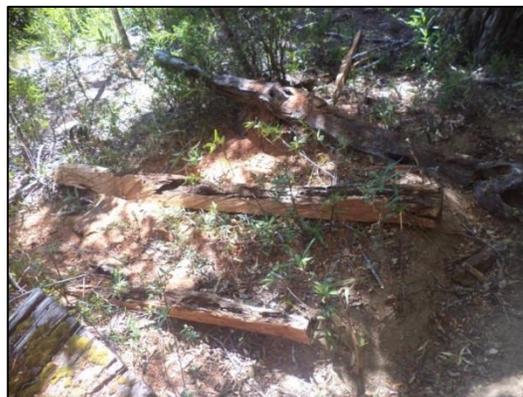
Foto 12 Corta de estacones, ejemplo 2

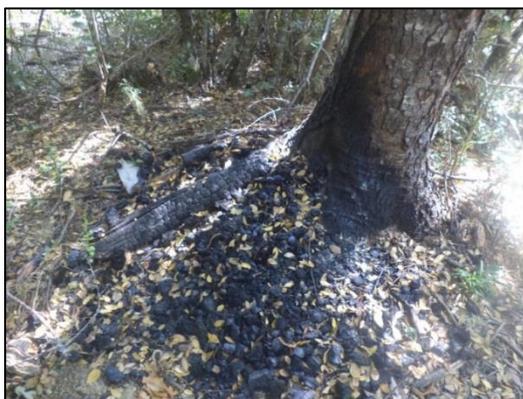
También durante la visita se detectó el uso de fuego al interior del área, lo que puede ser muy peligroso para la conservación del AAVC, por las condiciones y el aumento de los incendios forestales en temporada estival.

Foto 13 Restos de Fogata al interior del AAVC

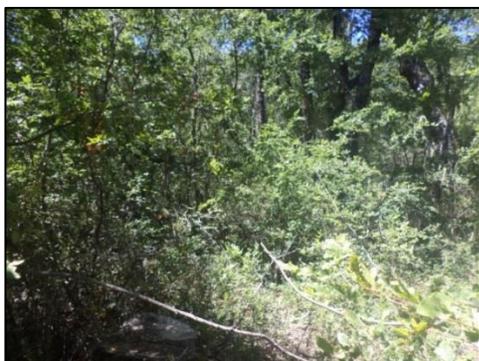
En el fundo Los Alpes Hijuela I (729), solo se observan tocones de cortas ilegales antiguas o de temporadas anteriores, en donde se evidencia la abertura de dosel con la disminución de la densidad del rodal de roble.

Foto 14 Corta antigua de individuos

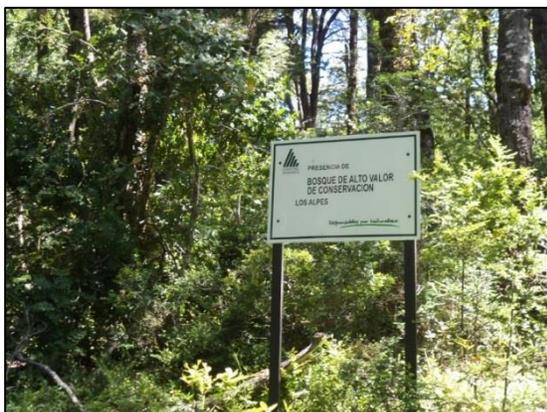
En el recorrido se verifica que el letrero que indicaba la importancia del área fue extraído del sector quedando solo un letrero que indica la protección de fauna.

Foto 16 Letrero extraído del área

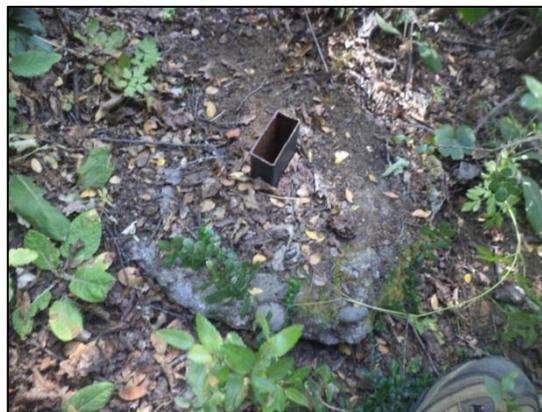
Foto 17 Soporte del letrero extraído

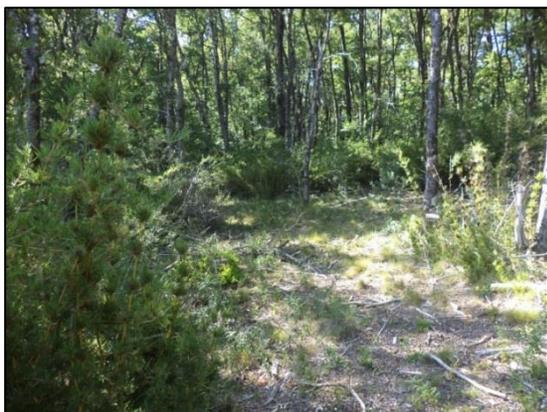
Estos contrastes también son provocados por el ingreso de animales como vacunos los cuales impiden la regeneración de especies arbóreas nativas, dejando espacios que son ocupados por especies de matorral como *Chusquea sp.* (coligues) y *Gaultheria mucronata* (chaura).

Foto 18 *Chusquea sp.*, creciendo en sectores de cortas nativos de árboles nativos

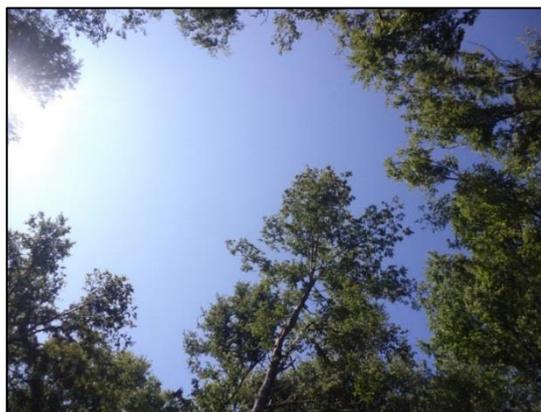
Foto 19 Abertura de dosel en sector de corta de árboles

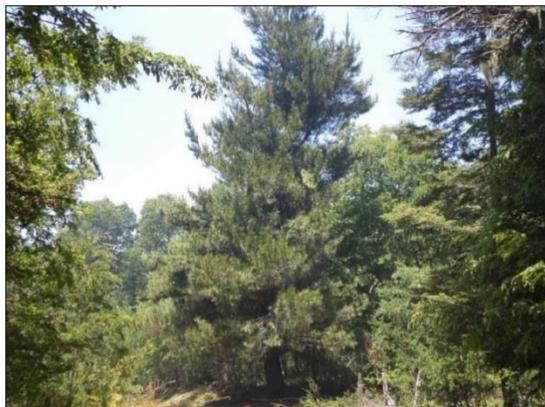
Invasión de Especies No deseadas: Existen individuos adultos de *P. radiata* a orillas del camino público y existen plantaciones de *Pseudotsuga menziesii* (pino oregón) aledañas al AAVC que pueden propagar semillas al interior del bosque. En sectores abiertos y orillas de caminos interiores del AAVC, se observa rosa mosqueta con bastante frecuencia.

Foto 20 Individuo de Pinus radiata en el límite del AAVC

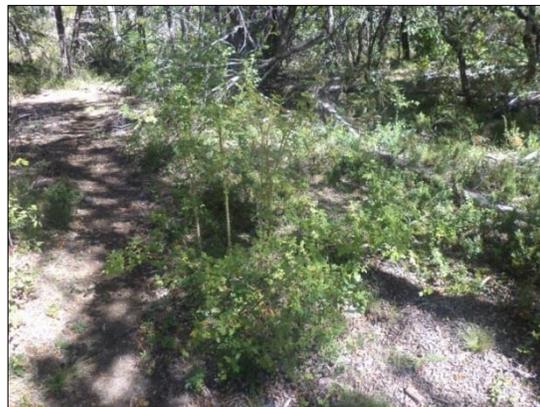
Foto 21 Rosa mosqueta en caminos interiores del AAVC

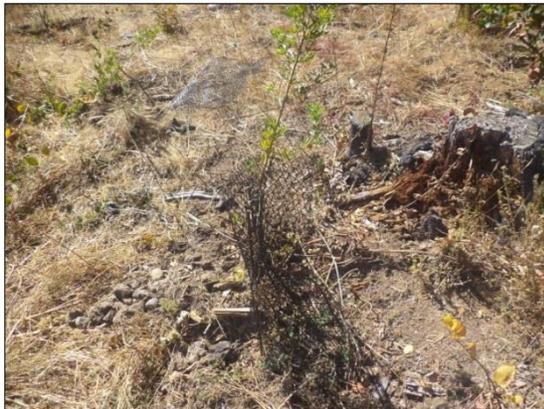
Foto 7 fecas de caballo alrededor de una planta de adesmia

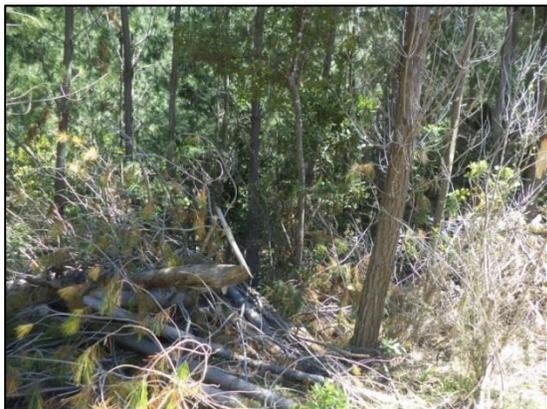
En monitoreo anterior se registraron 3 individuos de *Citronella mucronata* (naranjillo) en zona de protección de curso de agua, que limita con la zona de uso plantación en que se realizó la habilitación para plantación de *Adesmia*, donde se arrumó los restos de pino quedando los fustes de estos individuos de naranjillos debajo de la rama de desechos, esto fue corregido despejando el fuste de estos individuos.

Foto 11 Arrumado de desechos de pino sobre Naranjillo (monitoreo 2018)

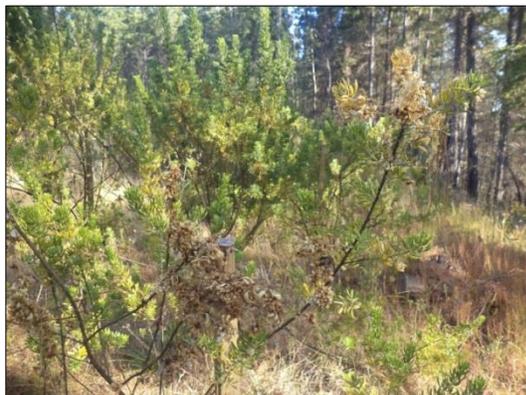
Se observó algunos individuos con ramas secas, al parecer producto de un tipo de planta “trepadora” o alguna especie de “enredadera” que está afectando el follaje de varios individuos del sector.

Foto 21 Adesmia con ramas secas

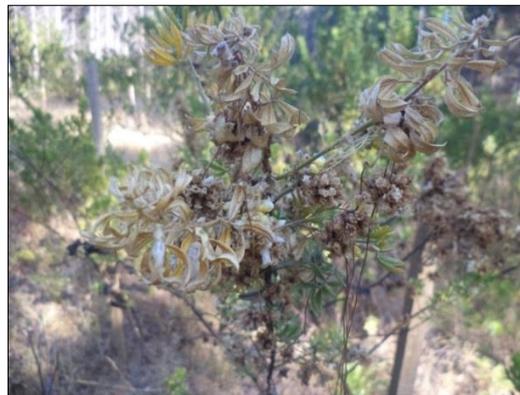
Foto 22 Detalle de las ramas secas en Adesmia

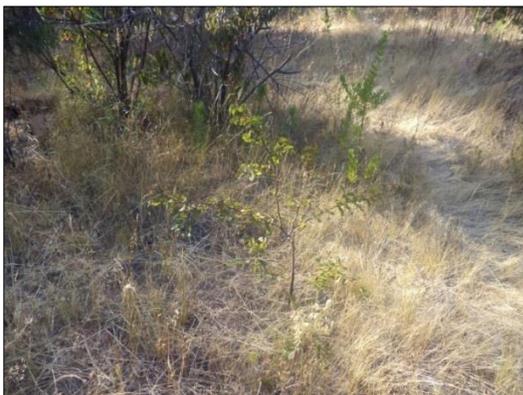
Se observó muy pocos individuos de *Nothofagus glauca* (hualo) de las plantaciones anteriores. Sería necesario enriquecer con más especies nativas de los bosques del sector como *Cryptocarya alba* (peumo), *Lithraea caustica* (litre), *Gevuina avellana* (avellano), *Escallonia pulverulenta* (madroño), que se observan regenerando al interior de la plantación de *Pinus radiata* del AAVC

Foto 23 Individuo de *Nothofagus glauca* (Hualo)

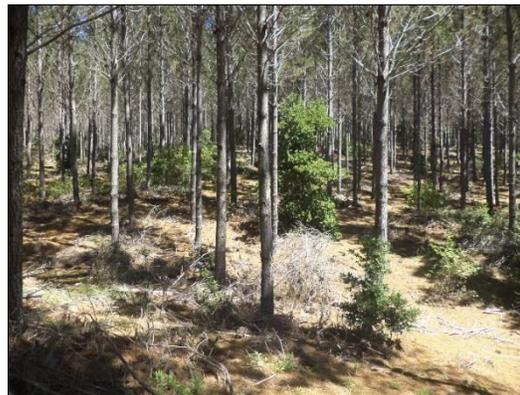
Foto 24 Especies nativas regenerando bajo dosel de *P. radiata*

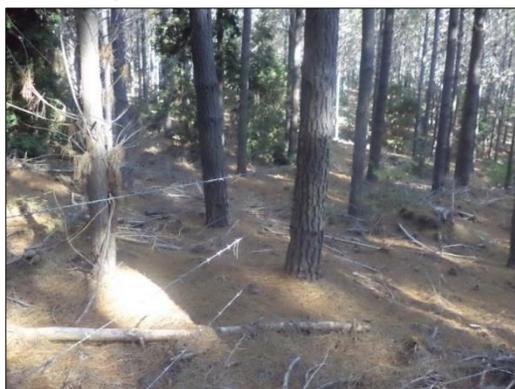
La instalación del cerco perimetral del AAVC, ha disminuido el tránsito de animales vacunos y caballares dentro del área, pero aún se encuentran rastros de animales que seguramente ingresan al AAVC desde el sector bajo del río a los sectores más altos.

Foto 25 Cercado perimetral AAVC

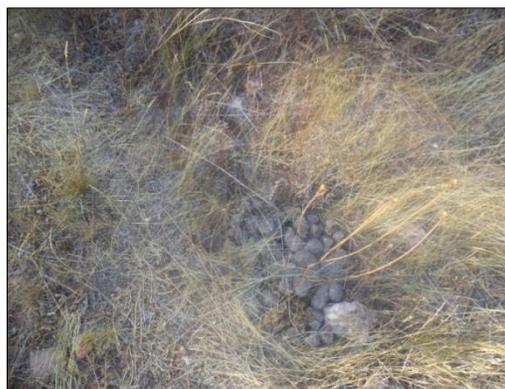
Foto 26 Fecas de caballo al interior del AAVC

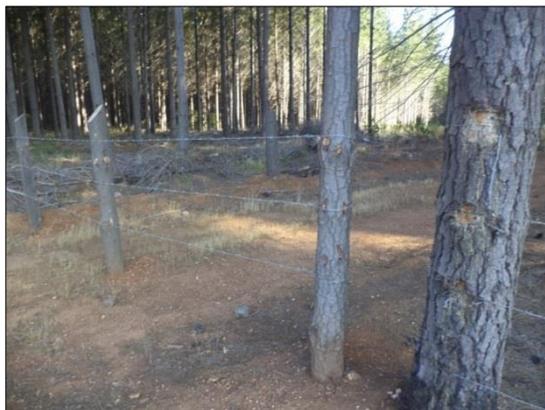
Falta al ingreso de este sector un letrero con la descripción de la importancia y cuidados del área, para evitar o disminuir la basura generada ya sea por alguna faena o visitantes al sector.

Foto 27 Ingreso al AAVC

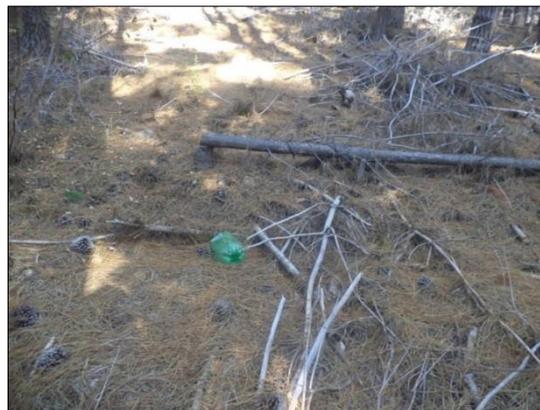
Foto 28 Basura plástica al interior del AAVC

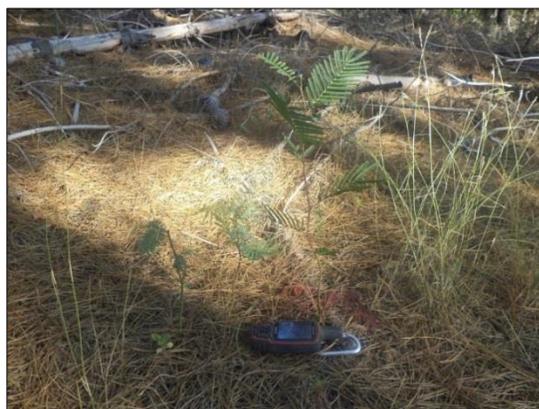
Una amenaza latente es la que puede provocar *Acacia dealbata*, que se encuentra en caminos cercanos al AAVC y que ya se observan algunas plantas dentro del AAVC del fundo San Pedro y Las Cañas II (2016).

Foto 29 Individuo de *Acacia melanoxylon* en AAVC Adesmia

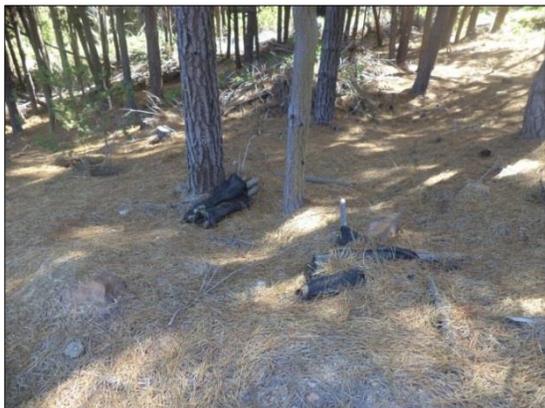
Foto 31 Mallas raschel generando basura en AAVC

- Seguir con las medidas de mantención y riego en temporada estival.
- Es recomendable retirar las mallas raschel que se ocupó como protección a las plantas, ya están generando solamente basura dentro del AAVC.

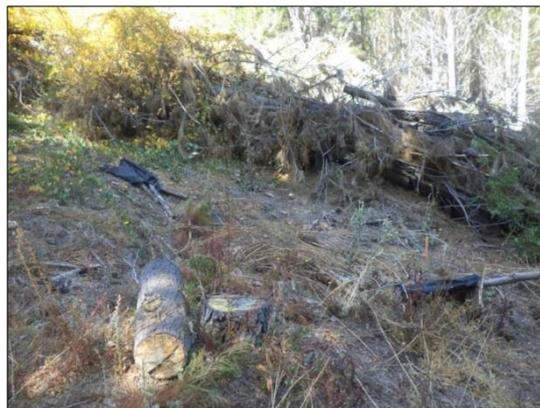
Foto 32 Protección ineficiente de la malla raschel

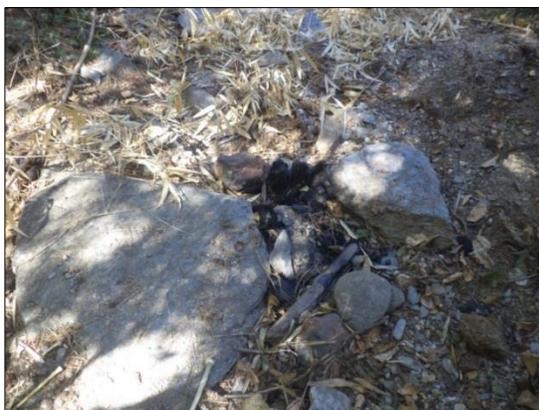
Foto 33 Rastros de fogata cercanos al AAVC en fundo San Pedro y Las Cañas I (2015)

- Realizar capacitaciones a personal que trabaja en el AAVC, con respecto a especies en peligro que pudieran registrarse en la zona.
- Instalar letrero informativo del AAVC Adesmia en fundo San Pedro y las cañas II (2016).
- Realizar rondas preventivas e instalar letreros educativos para prevenir incendios forestales.

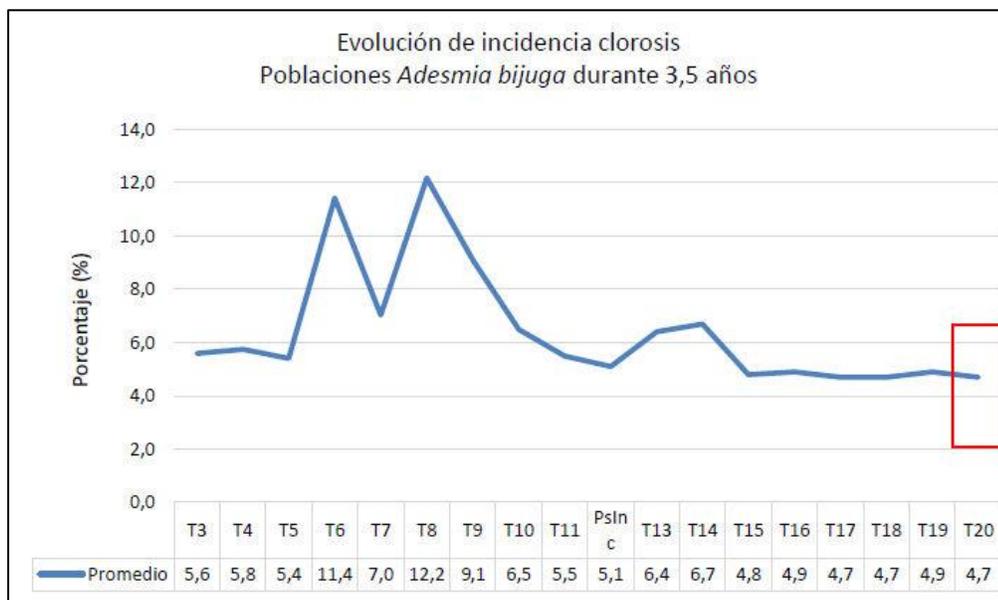
Con los análisis de más de 1 año, se tiene que clorosis es un síntoma permanente en varias de las plantas y que este último período se mantuvo con similar número de plantas afectadas. No existe aún, certeza del origen del síntoma, pero una de las opciones es que probablemente se vincule a un déficit nutricional, así como a un incremento en la radiación solar e inclusive déficit hídrico.

Figura 5. Variación estacional de clorosis en plantas de *A. bijuga* en 16 trimestres.

Respaldo lo anterior, se observa que durante los trimestres desde T10 a T18, se mantiene una tendencia relativamente permanente a la baja y aunque hay un incremento durante los trimestres 13 (T13) y 14 (T14), este puede considerarse moderado en la incidencia de clorosis, por cuanto los valores son del orden de 6,4% y luego 6,7% respectivamente. Sin embargo, también se observa que los últimos trimestres, es decir, T15, T16 y T17, T18, T19 y T20, los niveles de incidencia de clorosis, al menos en los individuos no plantados y antiguos de *Adesmia bijuga*, se han mantenido relativamente bajos, lo que se refleja en los porcentajes de incidencia, con valores que parte desde 4,8%, 4,9%, 4,7%, luego nuevamente 4,7%, 4,9% y finalmente una media nuevamente de 4,7%, en cada uno de los trimestres consecutivamente a partir de T15 y hasta T20. Dado que clorosis se asocia principalmente a deficiencias nutricionales en las plantas, en el marco de manejos asociados a escala de microsítio (bajo individuos seleccionados, 3 en cada población), se ha mantenido un proceso que consiste en la fertilización sistémica de estos ejemplares para una evaluación de su respuesta ante esta medida.

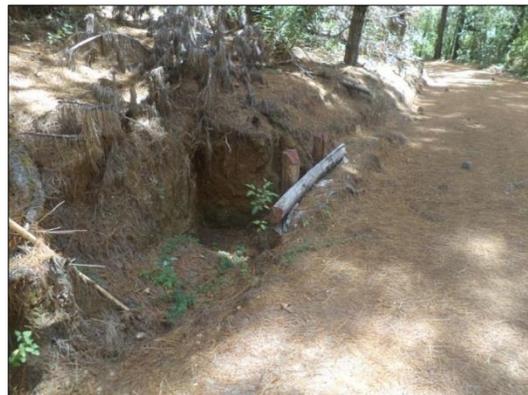
En el recorrido del AAVC, se aprecia la habilitación y mantenimiento del camino interior del fundo, lo que otorga mayor eficiencia en la vigilancia y prevención tanto por cortas ilegales de árboles nativos, como en caso de incendios tener la posibilidad de llegar a distintos sectores del AAVC. La mantención del camino abarca aproximadamente 2 km, donde se realizaron obras para desagües y arreglo de algunas alcantarillas

Foto 4 Construcción de alcantarilla en camino interior AAVC

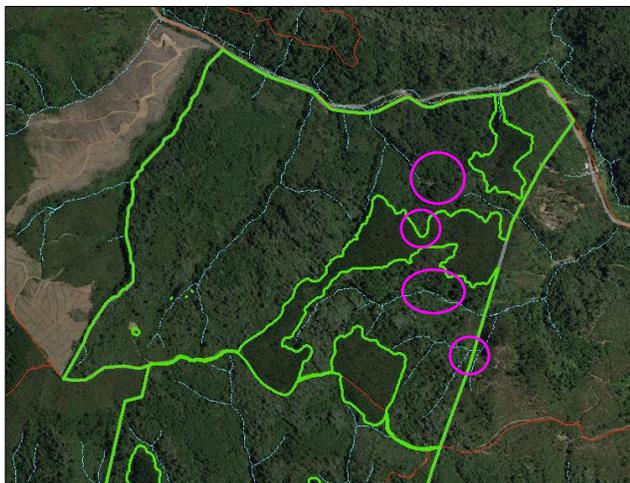
Durante los monitoreos anteriores se ha mencionado que en el AAVC existen sectores con plantaciones de especies exóticas como *E. nitens* y *P. radiata* que es necesario controlar, ya que no están consideradas como plantaciones productivas en el uso Mininco, y eventualmente pueden seguir invadiendo el área generando una amenaza latente para la conservación del área. La Figura 3 muestra sectores donde se concentran o agrupan especies arbóreas exóticas formando una estructura de plantación o de bosque de exóticas asilvestradas, pero es necesario mencionar que en todo el AAVC hay individuos de Pino o Eucalyptus en forma aislada.

Figura 4 Sectores con especies arbóreas exóticas

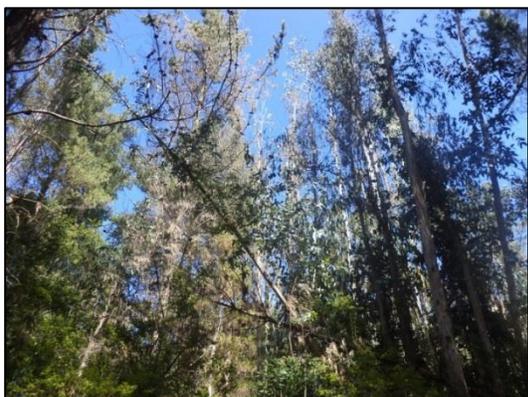
Foto 5 Plantación de *E. nitens* en AAVC

Invasión de Especies No deseadas: Es necesario controlar los individuos aislados de *Pinus radiata* en todo el AAVC por la potencialidad de que sus semillas invadan el área, lo mismo ocurre con *Eucaliptus nitens*, *Teline monspessulana* (retamilla) y *Ulex europaeus*, que invaden caminos y es altamente combustible.

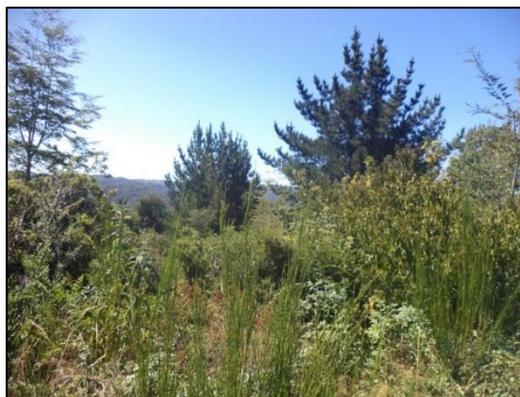
Foto 6 Individuos adultos de *Pinus radiata* en AAVC

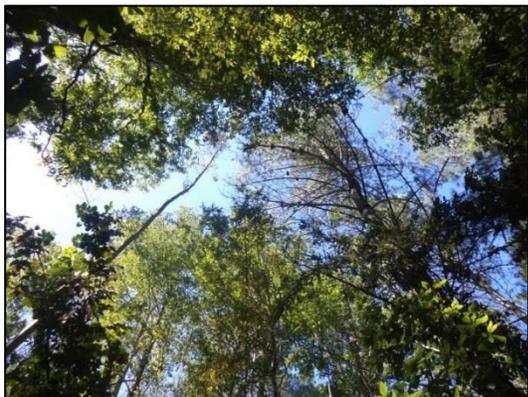
Foto 7 Individuos aislados de *P. radiata*

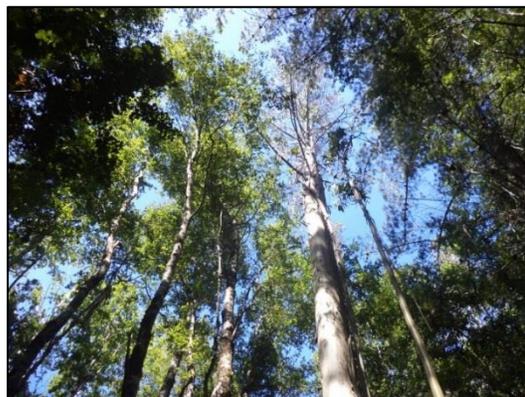
Foto 8 Individuos aislados de *E. nitens*

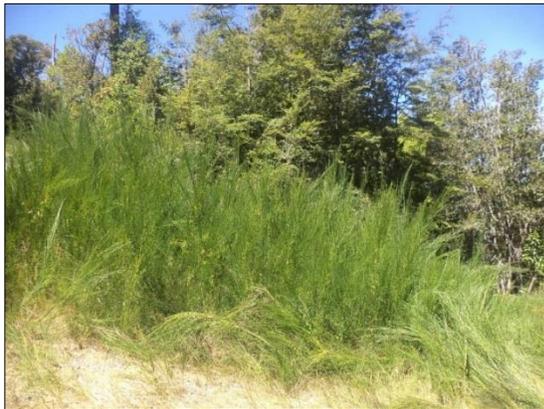
Foto 14 *Teline monspessulana* (retamilla)

- Controlar especie exótica *Teline monspessulana* (retamilla) y *Ulex europaeus* que invade lugares abiertos generalmente a orilla de camino y altamente combustible, presentes en caminos antiguos del AAVC.

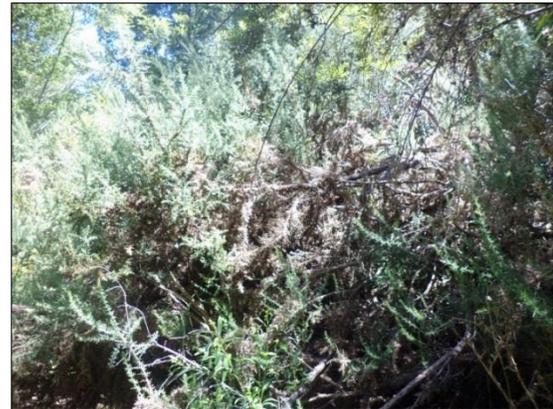
Foto 15 *Ulex europaeus*

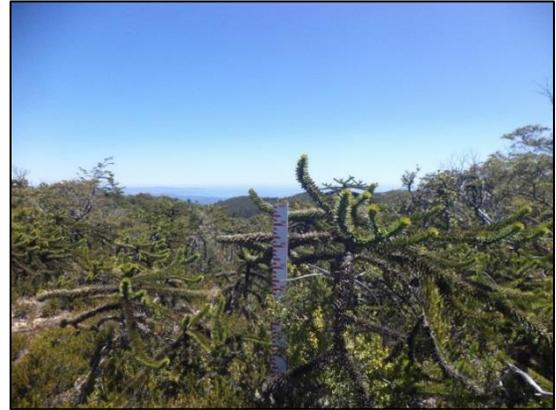
Según lo observado en la visita al AAVC, las Araucarias como atributo de conservación se encuentran en distintos estados de desarrollo. En algunos individuos adultos como de regeneración presentan algunas ramas o verticilos secos, probablemente sea una características de su desarrollo pero es necesario investigar un posible daño fitosanitario que está afectando a esta población. Todas estas características y/o condiciones están siendo investigadas y monitoreadas por el equipo asesor del atributo de conservación

Foto 8 Individuo de Araucaria con ramas secas

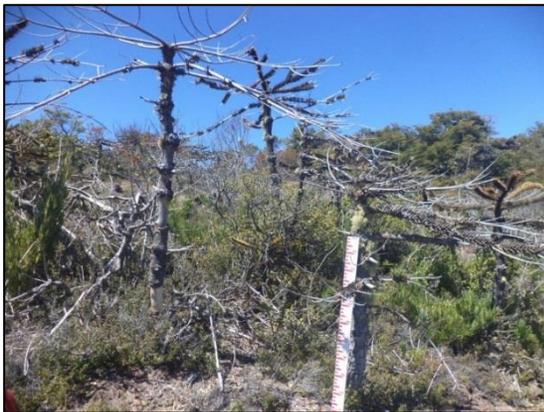
Existen sectores puntuales en el AAVC, donde las especies del sector y las Araucarias están con su follaje seco y algunas se observan muertas. Esta condición se observan en laderas con exposición norte lo que puede tener incidencia la alta radiación a la que están expuestas en temporadas de primavera y verano.

Foto 9 Araucaria con follaje seco

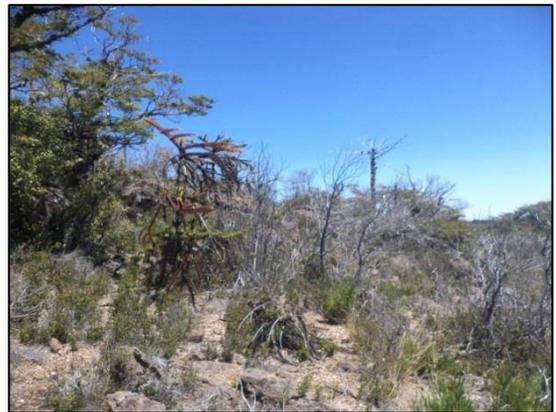
Foto 10 Sector de Araucarias con follaje seco.

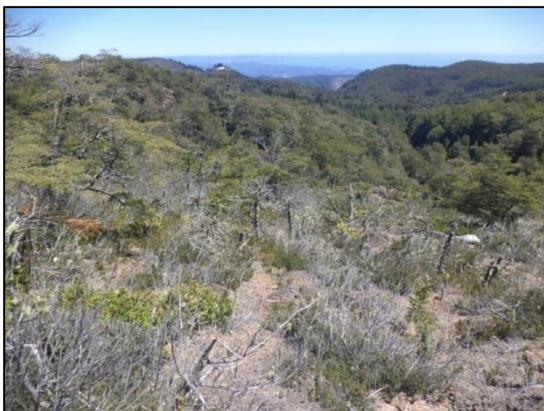
Foto 11 Sector con vegetación seca, ejemplo 1

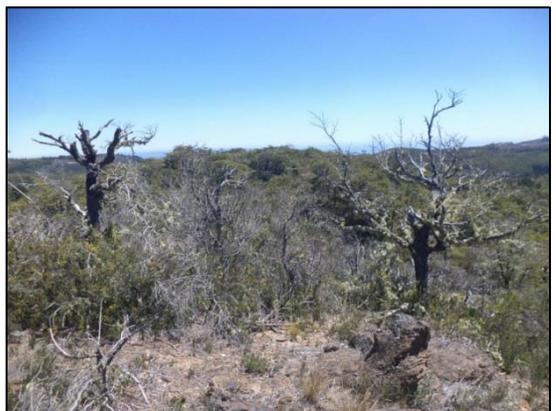
Foto 12 Sector con vegetación seca, ejemplo 2

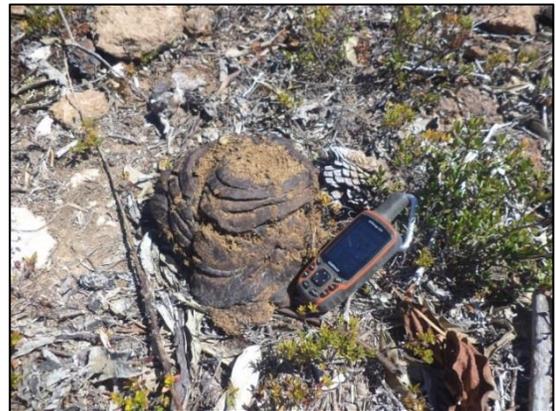
En recorrido por el AAVC se evidencia la presencia de animales vacunos y caballares que ocupan el sector donde se desarrolla Araucaria como una zona de albergue. Se observa que esta zona antiguamente fue un área de pastoreo de veranada, ya que se encuentran vestigios de corral como cercos y tranquera.

Foto 16 Fecas de vacuno

Presencia de animales domésticos: Se observa tránsito de animales vacunos y caballares en el área y sectores aledaños, el daño por ramoneo es a la vegetación acompañante de las araucarias, existe una amenaza de daño mecánico por pisoteo a la regeneración o por tránsito de los animales por sobre las Araucarias.

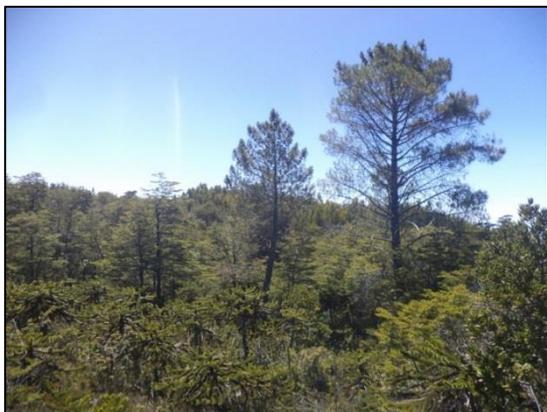
de árboles adultos y de regeneración de *Pinus radiata* dentro del AAVC, de forma aislada en sectores de matorrales como al interior de los renovales y también en los límites con plantaciones productivas.

Foto 19 Individuos adultos de *P. radiata* en AAVC

También se realizaron faenas de eliminación de *Pinus radiata* al interior del AAVC, para mantener el área libre de especies no deseadas, pero aún se necesita intervenir la totalidad del área para que los individuos adultos de Pino no generen semillas y evitar su diseminación.

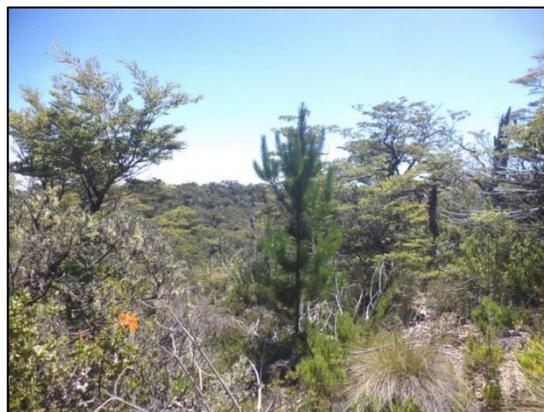
Foto 20 Regeneración de *P. radiata* en AAVC

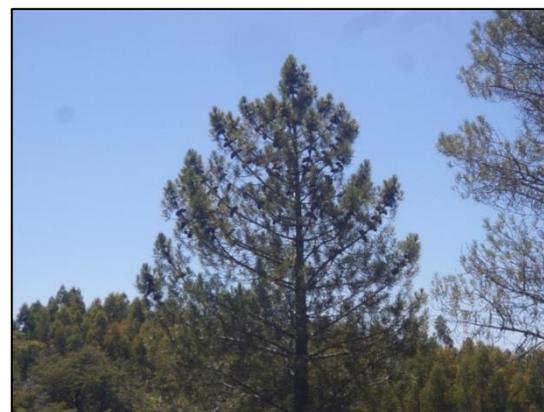
Foto 24 *P. radiata* con abundantes semillas al interior del AAVC

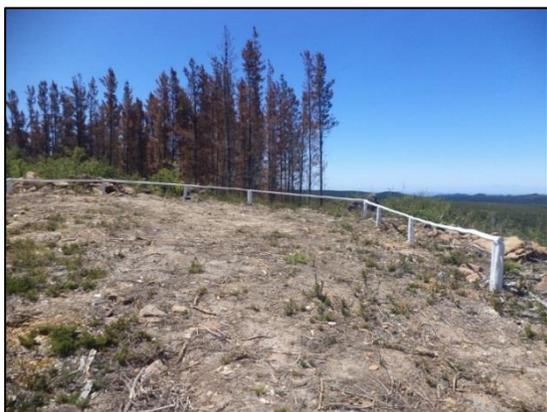
También se realizó mejoras al acceso al AAVC, habilitando el camino para vehículos 4x4 (por las condiciones del terreno) con dos sectores para estacionamiento con capacidad para dos o tres vehículos.

Foto 27 Estacionamiento al costado del AAVC

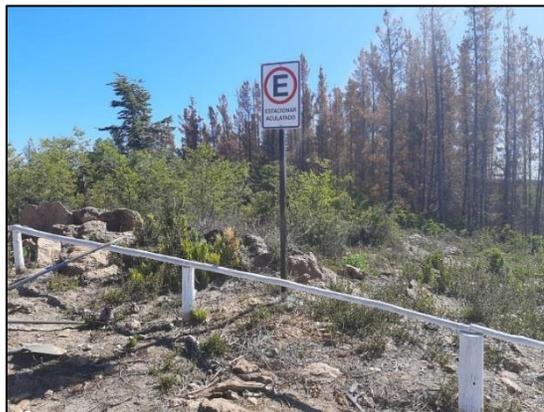
Foto 28 Instalación de letrero en estacionamiento del AAVC

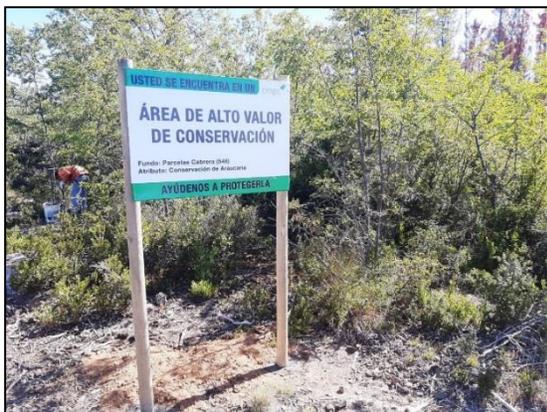
Como parte de la difusión e información del área, se confeccionaron e instalaron letreros en el sendero que atraviesa el AAVC y que indican algunas de las especies presentes.

Foto 29 Instalación letrero de información del área

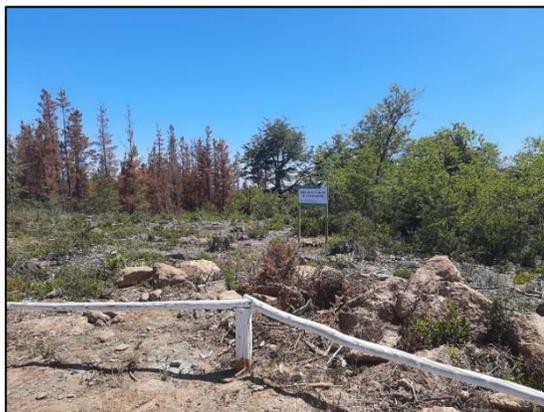
Foto 30 Ubicación de letrero informativo

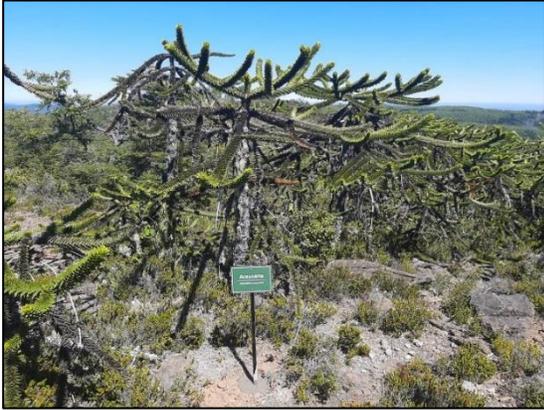
Foto 31 letrero en Araucaria

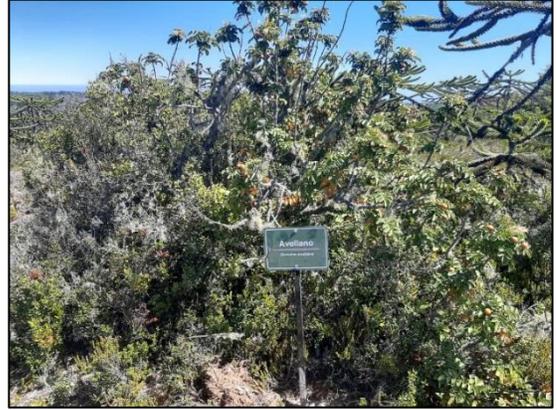
Foto 32 Letrero indicando especie

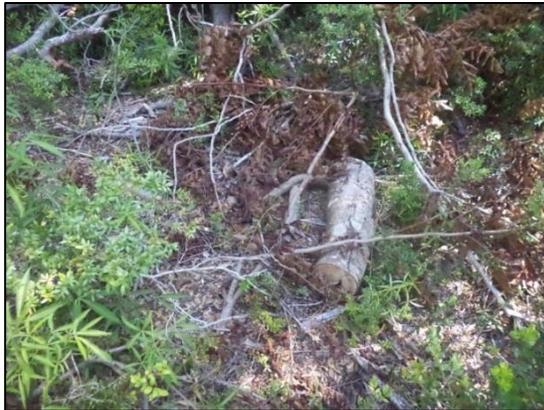
Alteración por Visitantes: El predio registra habitualmente acceso de personal de Forestal Mininco S.p.a., y empresas de Servicios. También existe tránsito de personas en los alrededores del área que provoca una amenaza potencial al AAVC, tanto en la corta de individuos nativos adultos para leña como la amenaza potencial de provocar incendio en el sector. En la visita al AAVC, se detectó corta de árboles nativos, en caminos que rodean al área lo que se informó oportunamente al administrador patrimonial del fundo.

Foto 33 Restos de una corta de nativo a orilla de camino alrededor del AAVC
