Informe Monitoreos

Áreas de Alto Valor de Conservación
2018

1.- AAVC RUILES DE EMPEDRADO

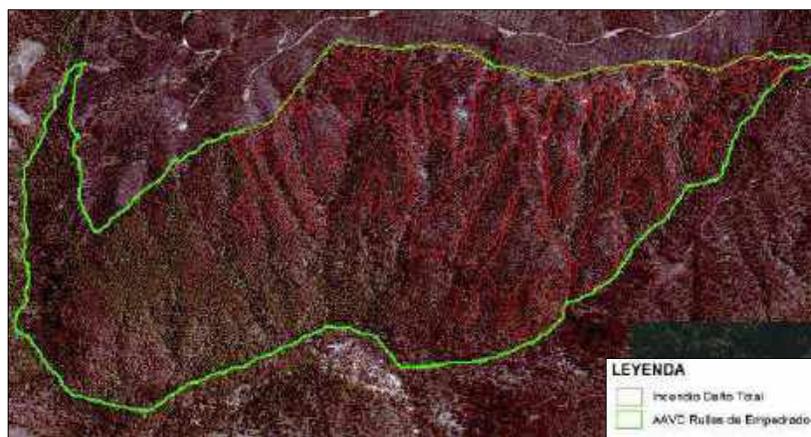
Figura 3: AAVC a un año incendio

En las áreas con daño total del incendio 2017 se observa la capacidad de reacción al fuego de las especies del sector, rebrotando de tocón principalmente en Ruil, Peumo, Lingue, Avellano y en Hualos con brotes epicórmicos.

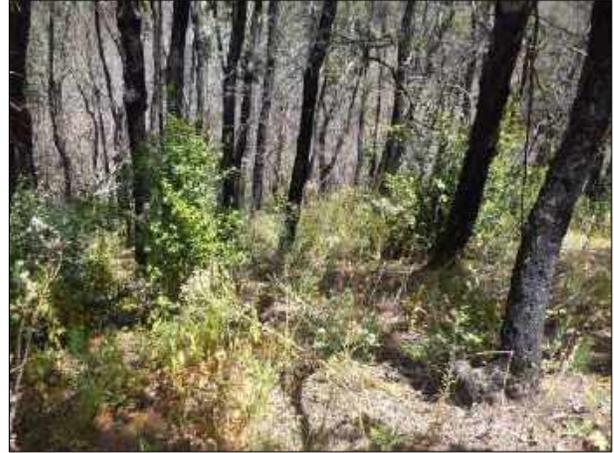
Foto 2: Sector con daño total a noviembre 2018

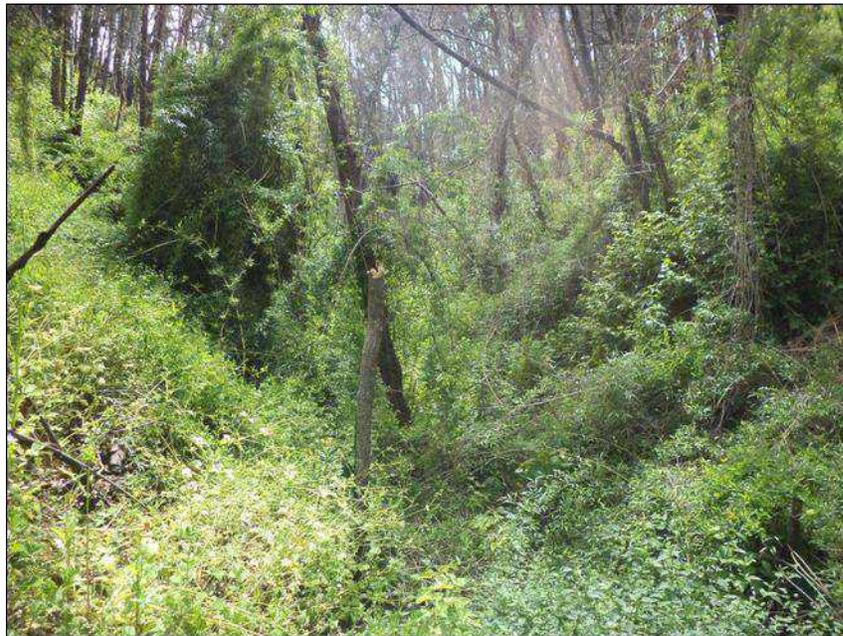
En las zonas de quebrada existe una abundancia de vegetación lo cual permite la protección del suelo a la erosión por lluvia, en este caso las empalizadas instaladas y siembra de especies herbáceas como medidas de mitigación del incendio sobre estos sectores favoreció el desarrollo de la vegetación existente.

Foto 3: Vista de quebrada en sector con daño total post incendio 2017

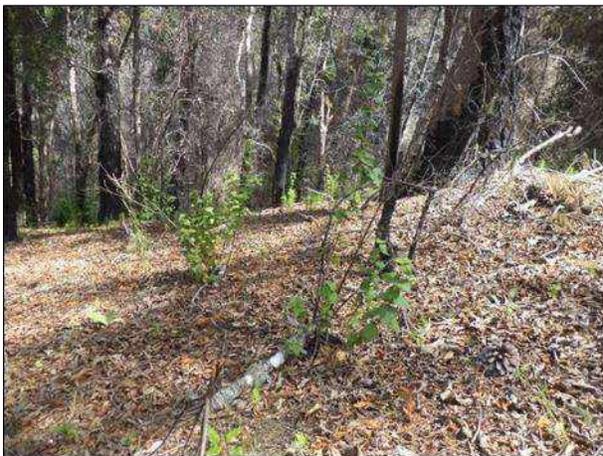
En zonas donde el fuego fue menos intenso se observa la recuperación del follaje de los árboles y la recuperación paulatina del sotobosque con plántulas de Ruil y hualo a partir de semillas.

Foto 6: Regeneración de Ruil y Hualo bajo dosel arbóreo

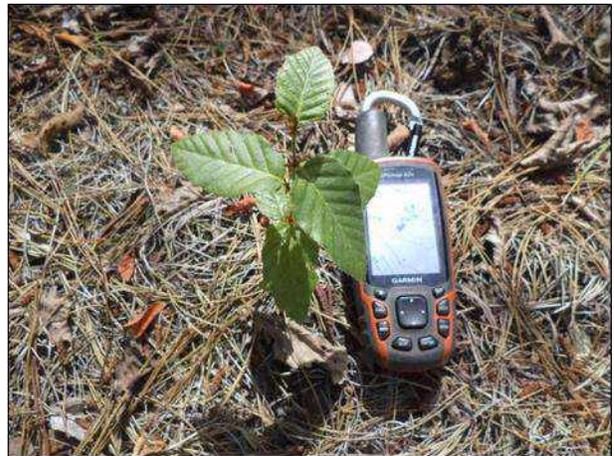
Foto 7: Plántula de Ruil, regeneración de semilla

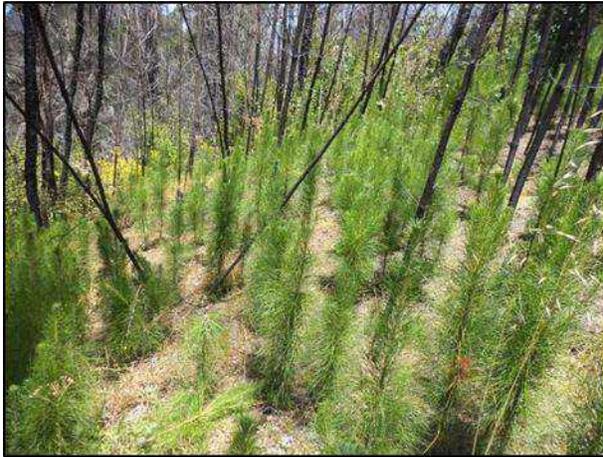
En sectores abiertos la condición de luminosidad ha generado la regeneración importante de semillas de Pino provenientes de árboles adultos de los alrededores, lo que genera una importante amenaza a la regeneración de especies nativas. Esta amenaza se está controlando mediante roce o extracción manual de las plantas de pino cuando esta alcanza una altura que facilite el roce, por este motivo la extracción se realiza por sectores localizados dentro del AAVC.

Foto 8: Regeneración de pino en AAVC

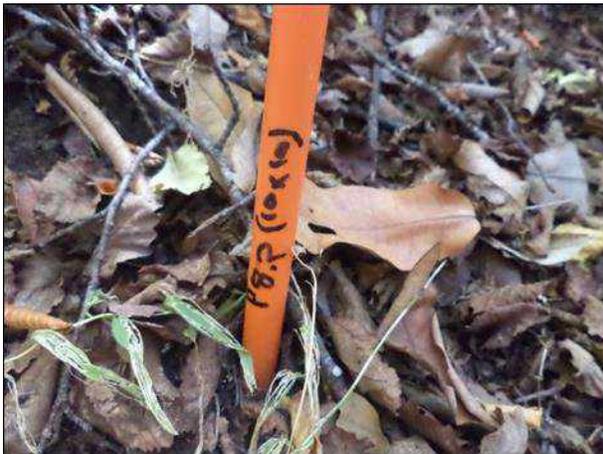
El daño provocado por el incendio y la resiliencia del ecosistema está siendo monitoreado por el equipo asesor del atributo de conservación, y se han instalado parcelas permanentes con monitoreos constantes.

Foto 10: Centro de parcela monitoreo

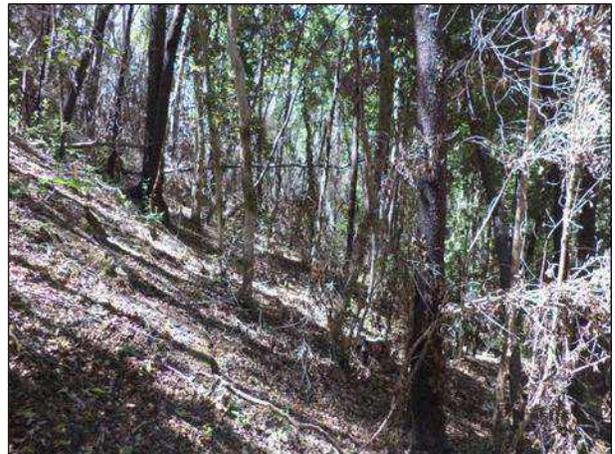
Foto 11: Sector con parcela de monitoreo

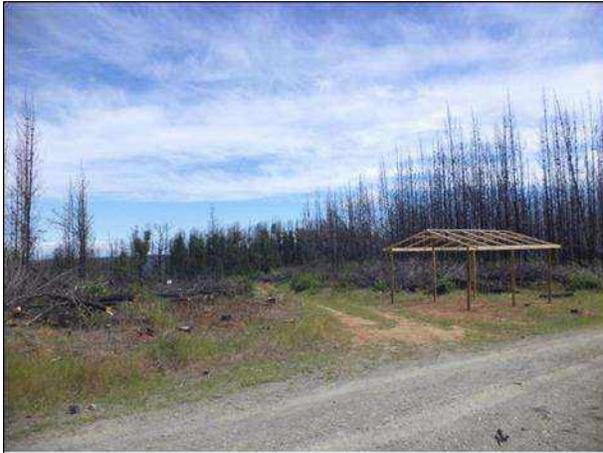
Foto 12 :Sector de estacionamiento

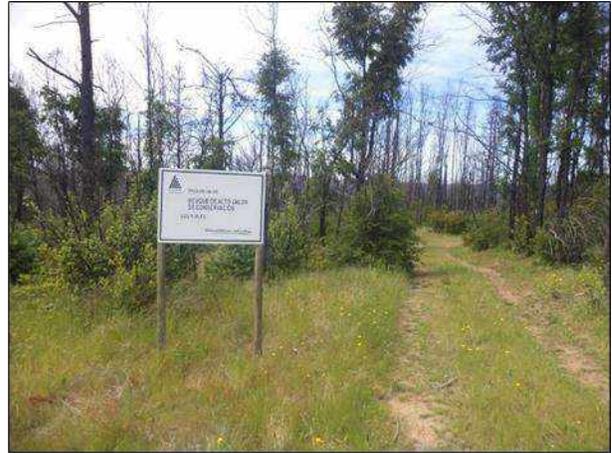
Foto 13: letrero indicativo del AAVC

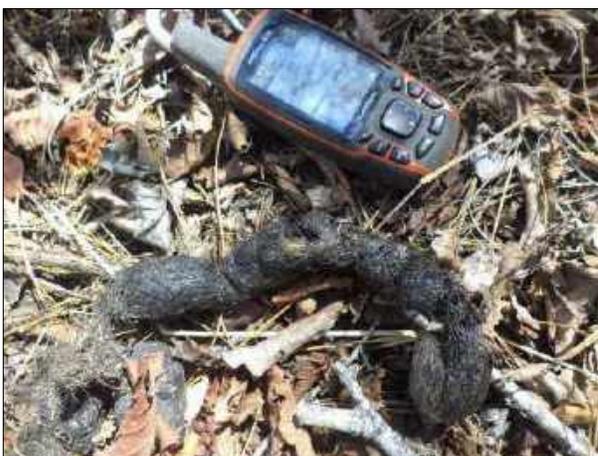
Dentro el AAVC se ha encontrado fecas que corresponderían a algún animal carnívoro como Puma o Zorro, y que al interior se encontraban pesuñas de Pudú. Con estos antecedentes sería recomendable algún tipo de monitoreo respecto de estos animales que componen la fauna del sector.

Foto 14: Fecas de animal carnívoro

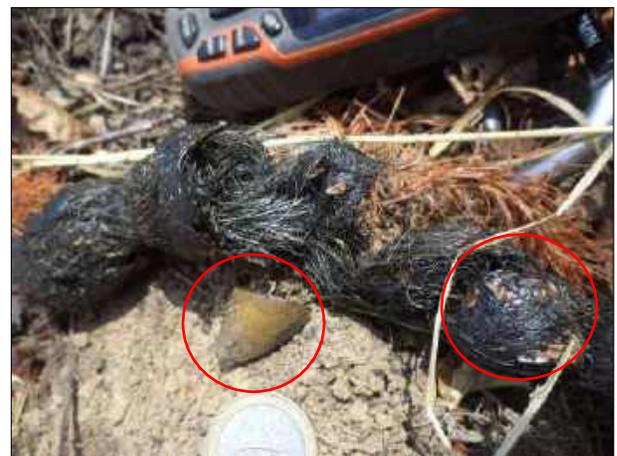
Foto 15: Pesuñas de Pudú en las fecas

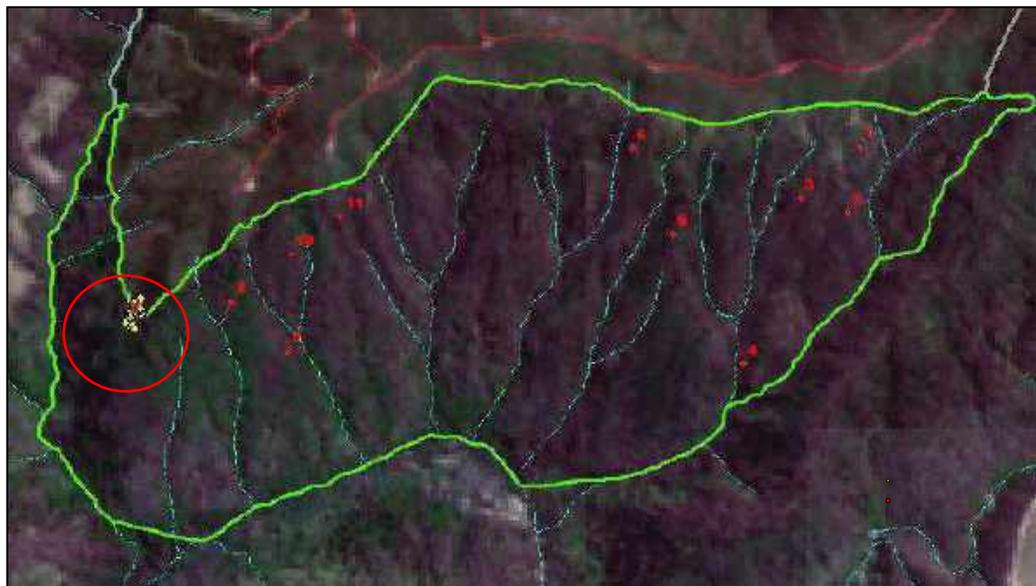
Durante el recorrido y por indicación del personal que ejecuta faenas de restauración en el predio, se registró un sector con abundantes individuos de la especie *Adesmia bijuja* (marcado en círculo rojo en la

figura 5), la cual se encuentra en buenas condiciones sanitarias y está en el límite de una plantación de pino con el AAVC de Ruil.

Figura 4: Sector del AAVC donde se registran individuos de *Adesmia bijuga*

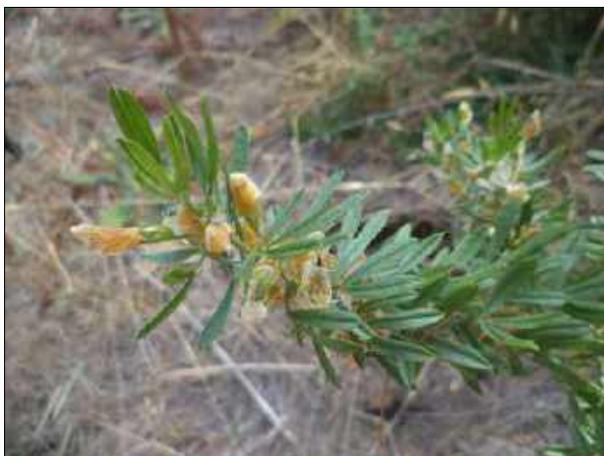
En este sector hay individuos de *Adesmia* que están marcados o identificados en terreno, pero existen individuos regenerando de tocón los cuales amplía el sector donde se identificaron anteriormente.

Foto 16: Individuo de *Adesmia*

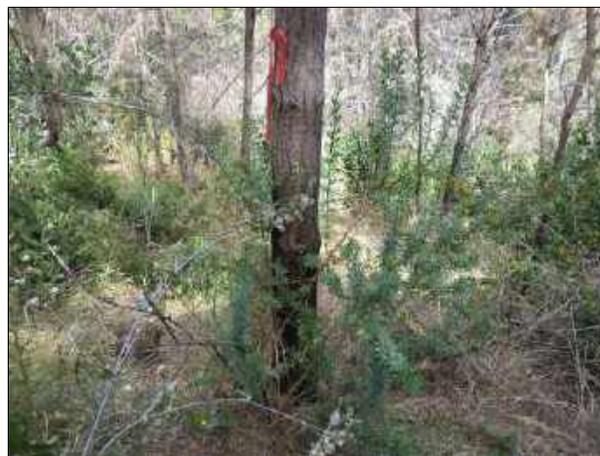
Foto 17: Individuos de *Adesmia* señalizadas en terreno

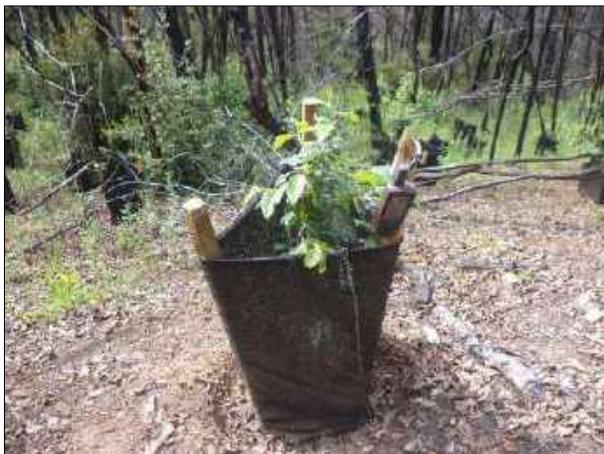
de julio 2018 en módulos cerrados de aproximadamente de 900 m² y según las personas que trabajan en este sector han comentado que las plantas de ruil provenientes de semilla (plántulas colectadas) han presentado una mejor condición de desarrollo respecto de las provenientes de estacas, esto se aprecia por el desarrollo foliar y en altura de las plantas, sin embargo ambas se desarrollan sin problemas en terreno.

Foto 18: Individuo de ruil proveniente de colecta de plántulas 2017

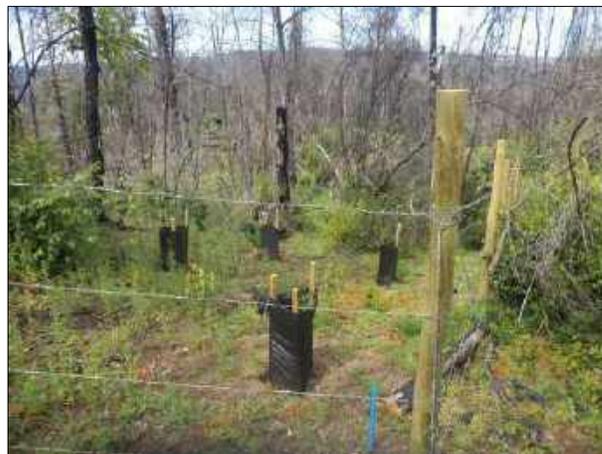
Foto 19: Plantación de ruil y hualo en módulos cerrado

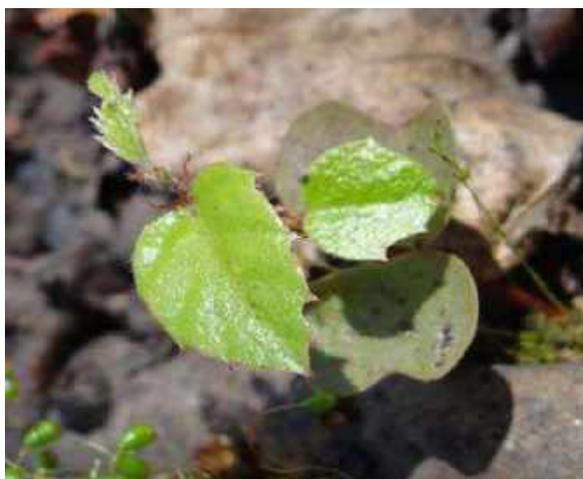
Foto 20. Plántula de Ruil: generación vía semilla.

La regeneración por semillas es la menor, difícil de encontrar y observable en sitios donde la hojarasca y capa superficial de suelo fueron combustionados y hubo un nivel de severidad media a baja. De este modo, la semilla al caer entró en contacto con un suelo casi descubierto, mullido, blando y de cierta profundidad.

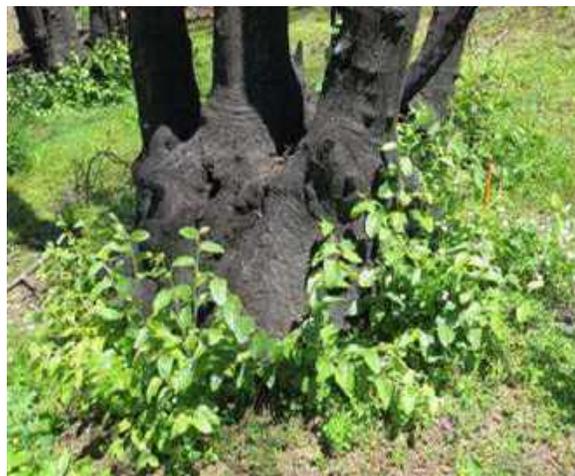
Foto 21. Regeneración vegetativa desde tocón.

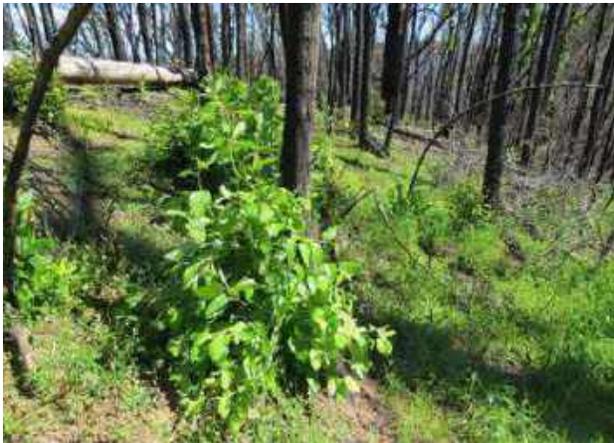
Tal como se reportara en los informes anteriores, la regeneración vegetativa de Ruil representa una estrategia de sobrevivencia. Esta regeneración se da en un bosque quemado y sin intervenciones de manejo como limpieza y retiro de los individuos carbonizados. Estos ejemplares carbonizados o los vástagos muertos tanto en pie como caídos, permanecen unidos a cada cepa y constituyen, tanto en este como en otros casos de bosques incendiados, parte del legado biológico que a través de los procesos de degradación y descomposición, se reintegran al sistema.

Foto 24: Regeneración por brotes basales.

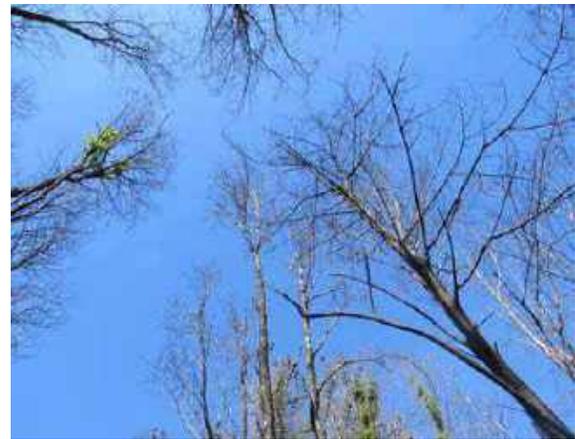
Foto 25: Ausencia de brotes aéreos en ruil.

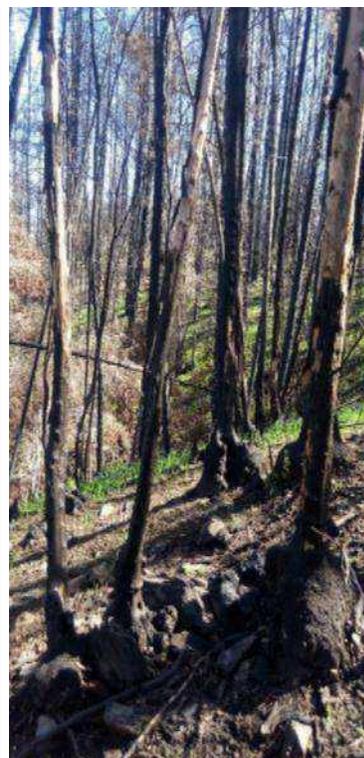
Foto 28: Quemado severo

- La mejor respuesta regenerativa de Ruiles, se da en poblaciones con daño severo tanto en número de ejemplares activos (cepas), número y altura de rebrotes basales.

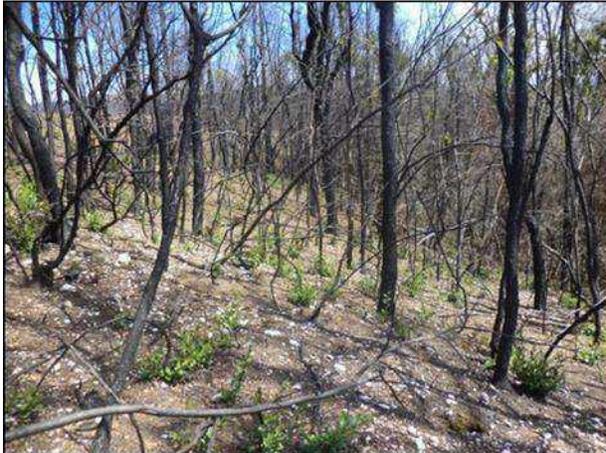
Al recorrer los sectores donde el fuego fue más intenso, se observa la regeneración de las especies que componen el bosque nativo, principalmente de rebrote de tocón, como Hualos, Peumos, Avellano, Lingue, Avellanillo, además de la regeneración por semillas de *Pinus radiata* que en ciertas zonas es muy abundante y es una amenaza creciente al AAVC.

Foto 1: Sector con daño total postincendio, diciembre 2017

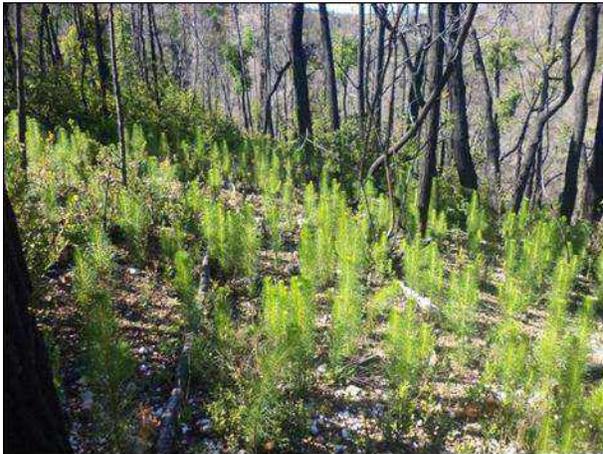
A modo de graficar la regeneración de Pino en sectores donde el fuego fue más intenso y donde crecía pino de forma asilvestrada dentro del AAVC, se muestran las fotos siguientes donde la abundancia de esta especie exótica está significando una seria amenaza que hay que controlar para proteger la regeneración y desarrollo de las especies nativas del área.

Foto 3: Regeneración de Pino, ejemplo 1

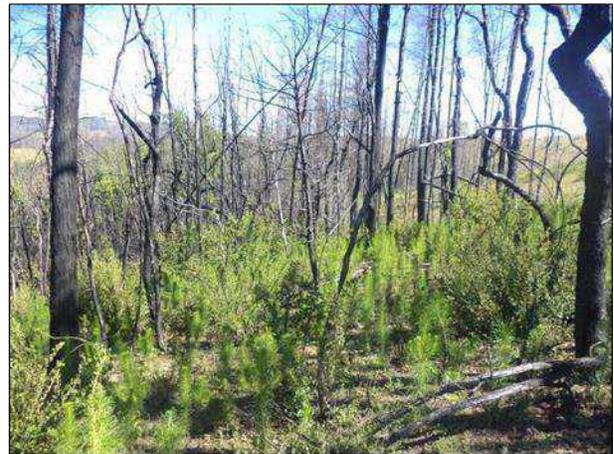
Foto 4: Regeneración de Pino, ejemplo 2

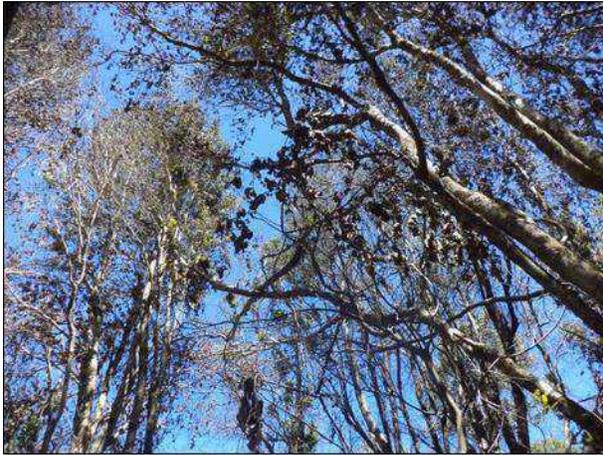
En sectores donde el daño del fuego fue parcial, se puede observar a los individuos que fueron afectados en sus doseles, que la reacción ha sido paulatina y lenta comparado con individuos afectados en su totalidad, los cuales han reaccionado rebrotando de tocón o con brotes epicórmicos en el caso de los Hualos, de todos modos, se aprecia en estos sectores con daño parcial la recuperación de follaje o del color verde en sus doseles.

Foto 5: Vista dosel sector con daño parcial post-incendio 2017

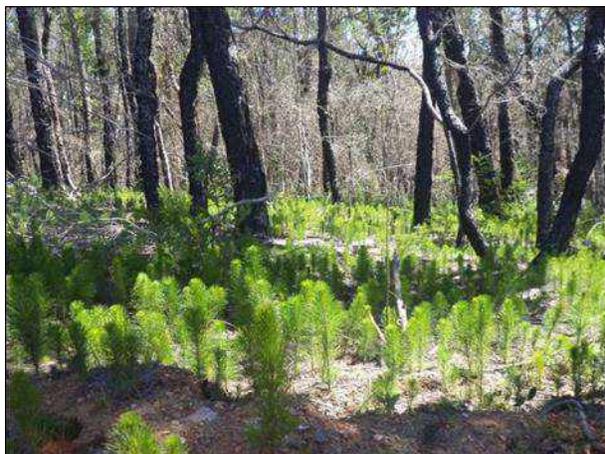
Con respecto a las amenazas potenciales para el AAVC Hualos de Loanco, la abundante proliferación de las semillas de *Pinus radiata* en todo el AAVC es un factor a considerar para futuros trabajos de eliminación de especies exóticas o especie no deseada, lo mismo ocurre con *Acacia dealbata* (aromo del país), que está más acotada a cursos de agua y a alledañas a camino, pero con un fuerte potencial de expansión debido a su diseminación.

Foto 11: Regeneración de *Pinus radiata* al interior del AAVC

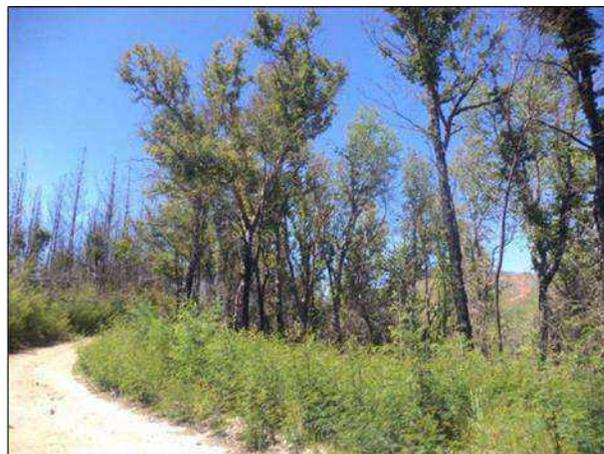
Foto 12: Regeneración de *Acacia dealbata* alledaña a camino público que atraviesa el AAVC

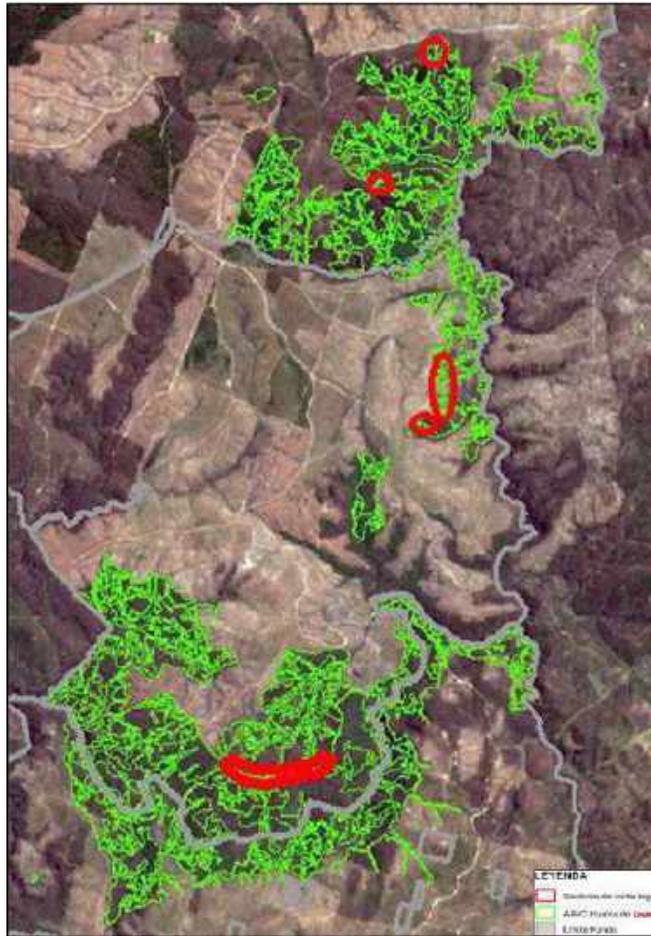
Otra amenaza que está sufriendo el AAVC Hualos de Loanco es la extracción indiscriminada e ilegal de leña en sectores muy frágiles postincendio 2017, durante la visita se registraron varios sectores de extracción de leña, siendo el más crítico el sector sur de la figura 7 e informando de esta situación al administrador patrimonial del fundo.

Figura 6: Sectores de extracción de leña

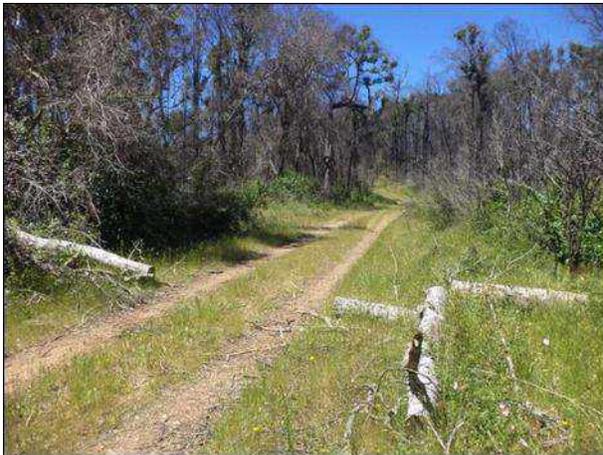
En el recorrido en estos sectores se observó varios tocones de corta reciente, trozos a orillas de camino y sectores con fuerte disminución en su densidad, lo que se grafica en las fotos siguientes.

Foto 13: Trozos a orilla de camino al interior del AAVC

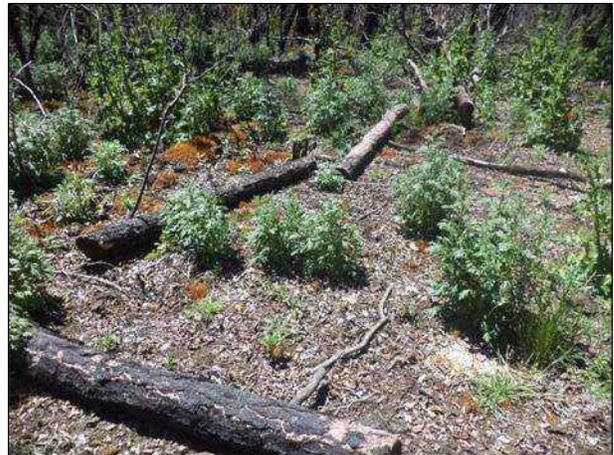
Foto 14: Trozos al interior del AAVC

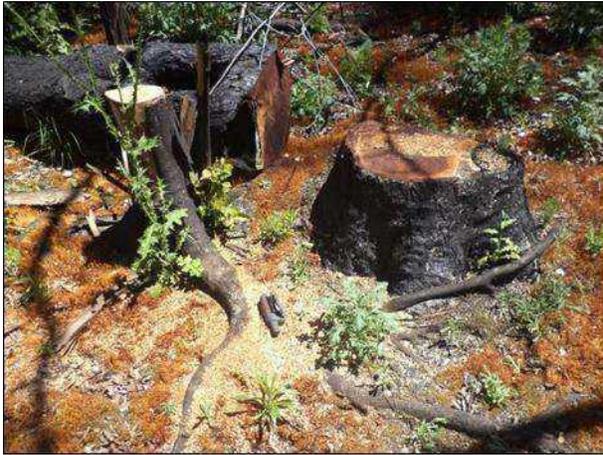
Foto 15: Corta ilegal reciente de Hualo

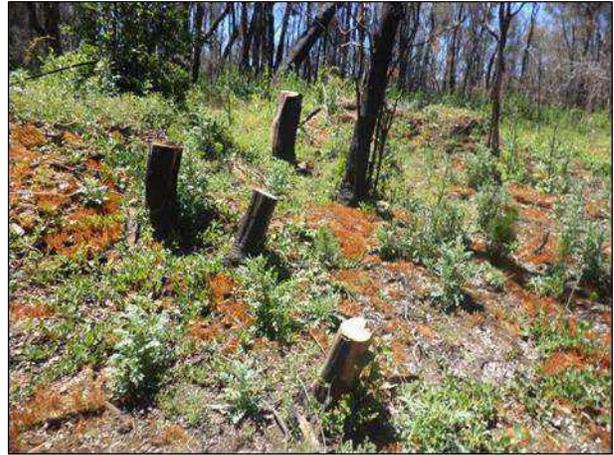
Foto 16: Tocones de corta ilegal de Hualos y Peumo

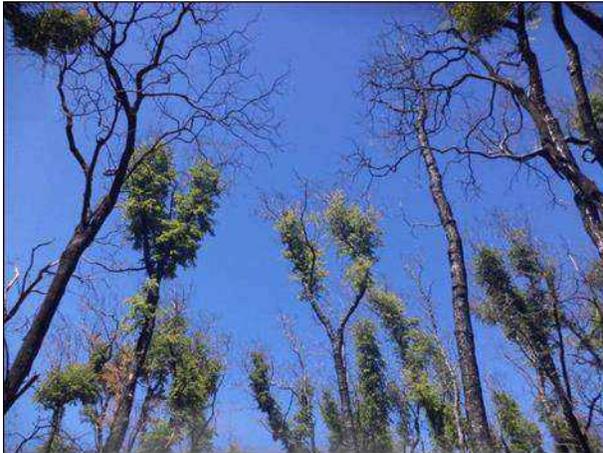
Foto 17: Disminución en la densidad, ejemplo 1

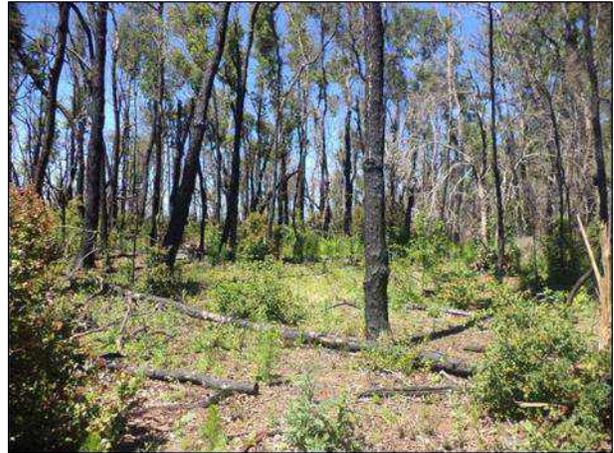
Foto 18: Disminución en la densidad, ejemplo 2

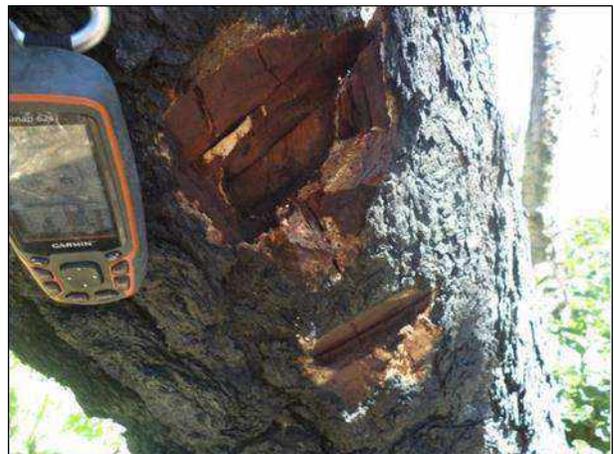
En la mayoría de estos sectores se encontró una marca en los árboles realizadas con hacha, lo más probable es que hallan marcado estos individuos para cortarlos en una ocasión posterior, así la disminución de la densidad y el daño provocado por el volteo y arrastre de los trozos es muy evidente y poco controlable.

Foto 20: Hualo en pie con marcas de hacha

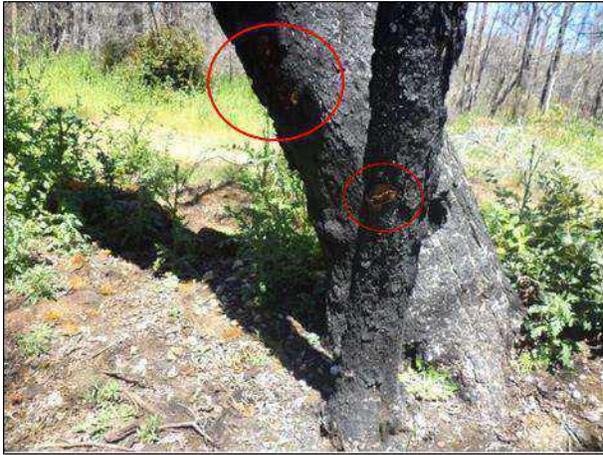
Foto 21: Vista de la marca de hacha en Hualo

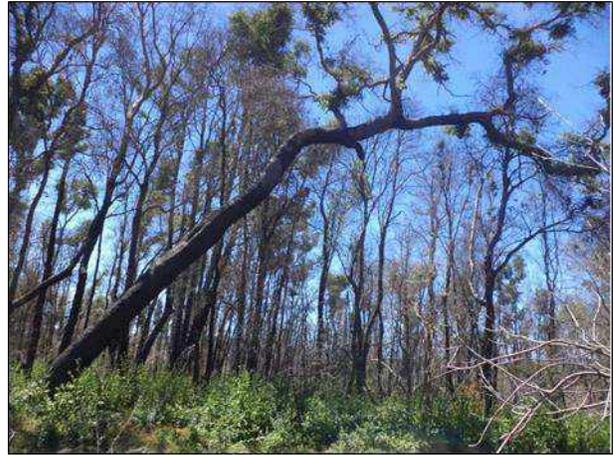
Foto 22: Vista del árbol de Hualo marcado con hacha

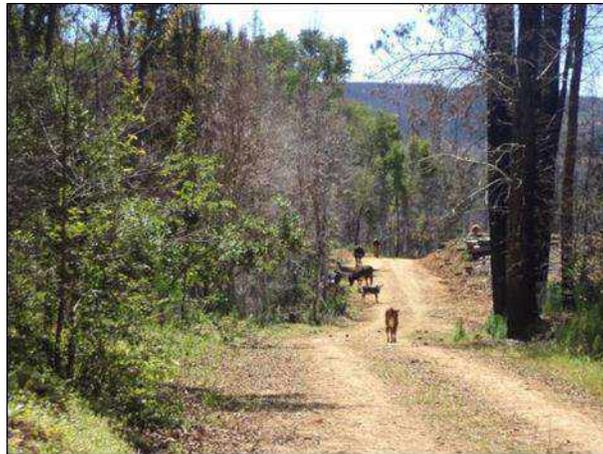
Presencia de animales domésticos: Se observa tránsito de animales vacunos y caballares en el área y sectores aledaños, que ramonean la regeneración causando daño al AAVC, por su fragilidad pos incendio.

Foto 23: Animales vacunos al interior del AAVC

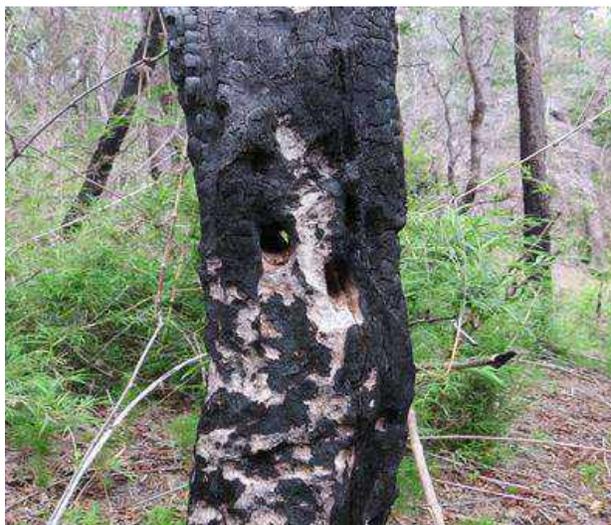
Para el segundo semestre de 2018, se observa que un 23% de árboles de *Nothofagus* mostraron indicios de forrajeo reciente o antiguo. Por otra parte, este forrajeo se observó tanto en árboles afectados por el fuego, como en aquellos no quemados.

Foto 25: Hualo quemado y forrajado en fuste.

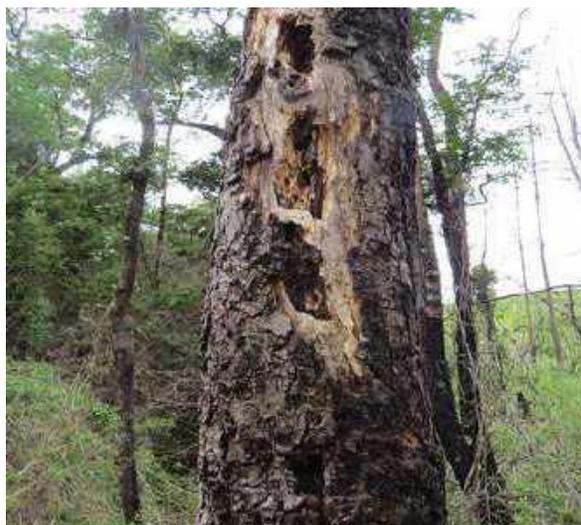
Foto 26: Hualo con forrajeo antiguo y reciente.

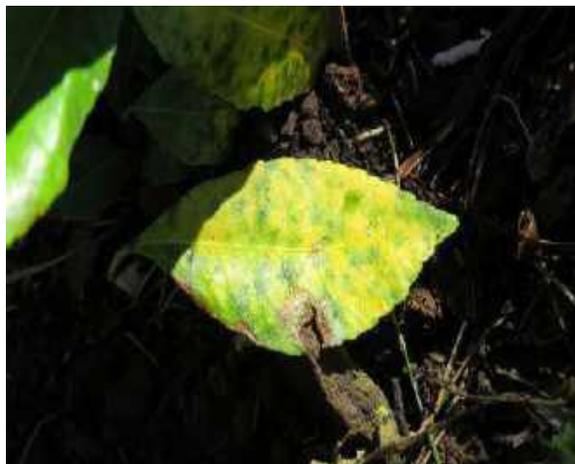
Foto 28. Hojas inferiores desprendidas y con clorosis.

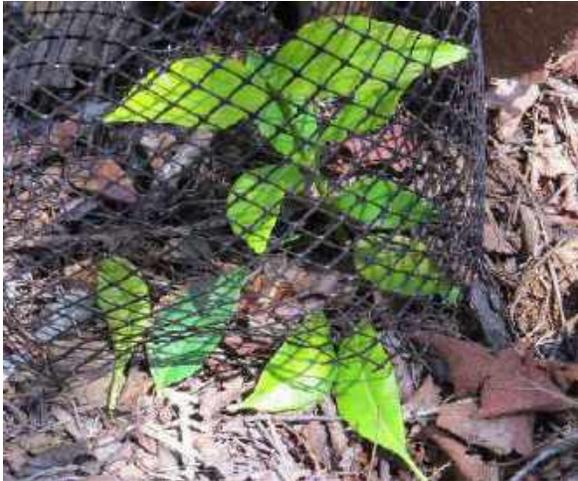
Pérdida de hojas: para el cuatrimestre previo (mayo-agosto 2018), se observó pérdida de hojas en 33 de los 105 individuos revisados, lo que equivale a 31.4%. Para el cuatrimestre (Septiembre – Diciembre 2018), la pérdida de hojas se observó en 35 ejemplares, equivalentes a 34% del total evaluado, es decir, 102 individuos (se descontó 3 ejemplares muertos). Esta pérdida se observó siempre en la zona inferior de la planta, con las hojas caídas enteras observadas en la base del individuo a nivel del suelo.

Foto 33. Hojas inferiores caídas en Pitao plantado.

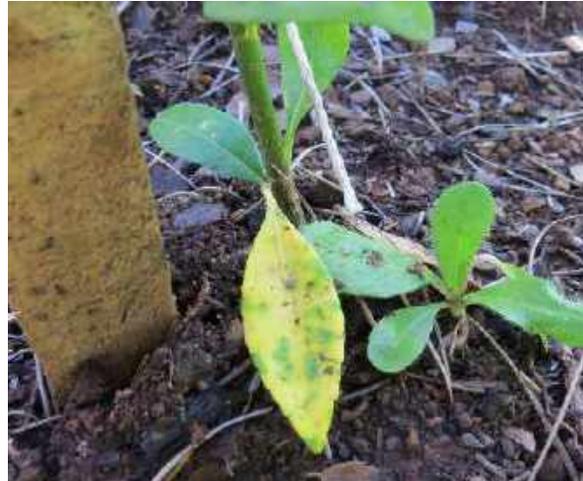
Foto 34. Hoja clorótica y desprendida en Pitao.

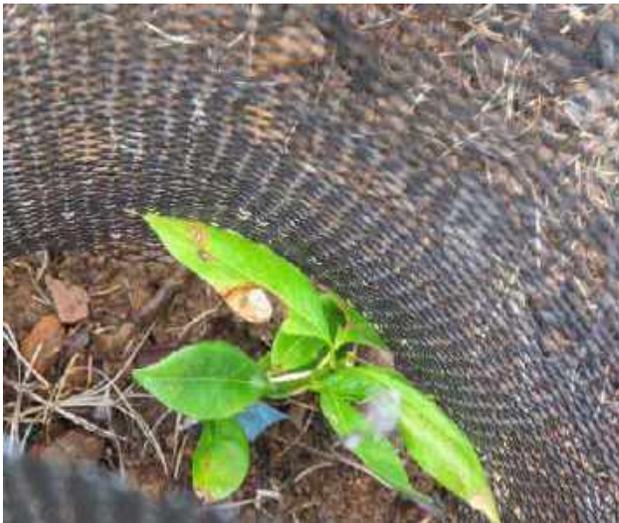
Daño mecánico: en esta categoría se incluyó, además de la quebradura de hojas o tallos, el daño mecánico provocado por la quemadura de sol en el tejido foliar. Para el cuatrimestre anterior, se apreció daño mecánico (hojas quebradas), en 2 de los 105 individuos, lo que equivale a 1,9%. Para el cuatrimestre (septiembre-diciembre 2018), este número se incrementó levemente a 5 ejemplares, lo que es equivalente a 4,9% del total evaluado (n=102).

Foto 37: Pitao con quemadura de sol

Dado lo anterior, dentro de las acciones correctivas que se están ejecutando, están las labores de enmallado, las cuales consisten en proteger a los individuos de pitao, disminuyendo la temperatura y radiación, a través de malla rachell al 80%. Es necesario continuar con estos monitoreos, para así,

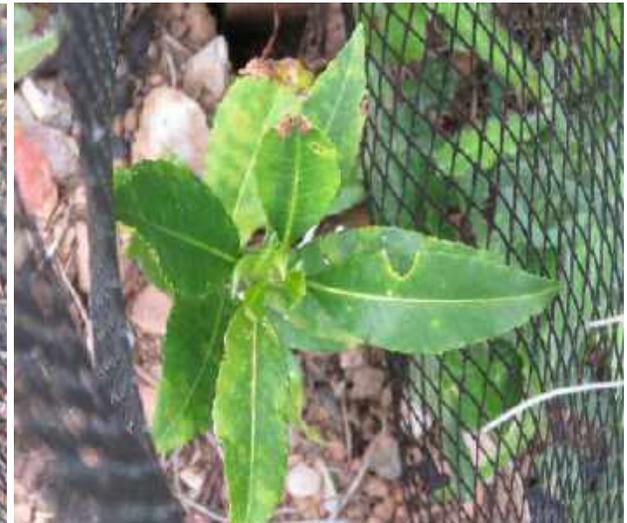
Foto 38: Pitao con hojas amarillentas

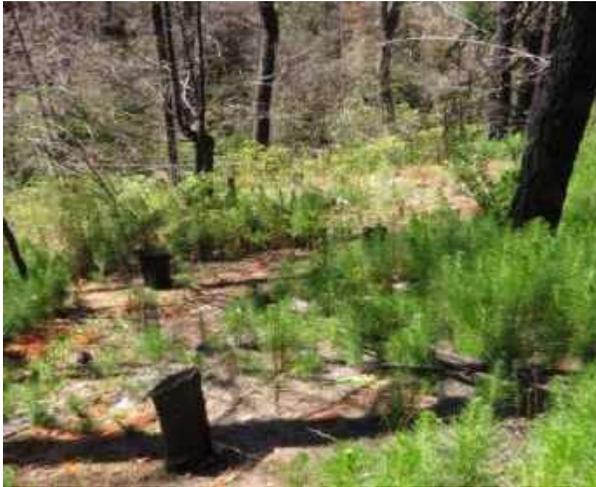
Fig. 16. Malla Rachel en pitaos.

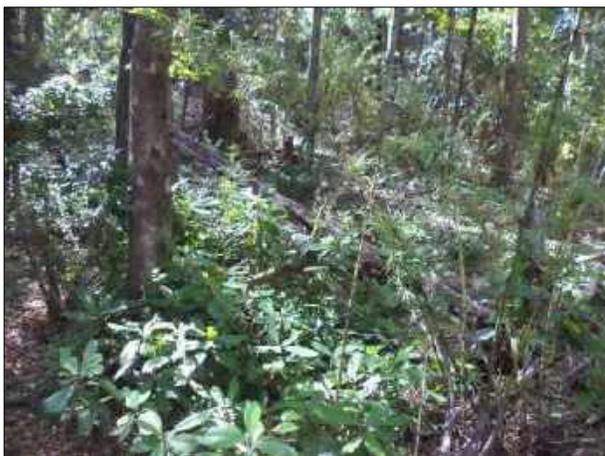
Se observa tocones de cortas y estacas antiguas a orillas del camino, lo que supone la intervención del bosque para uso maderero del área en manos de antiguos dueños. La abundante regeneración de la vegetación ha cubierto estas zonas intervenidas y a simple vista se logra apreciar sólo la presencia de estructura de renoval lo que hace inferir en la buena recuperación y resiliencia del bosque.

Foto 3: Vestigio del maderero en AAVC Rucamanqui

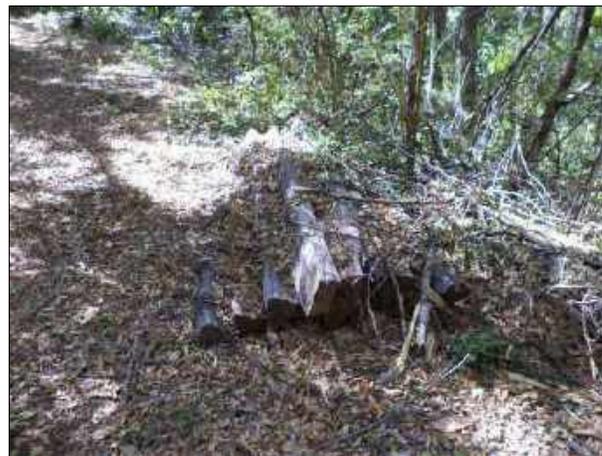
Foto 4: Estacas antiguas a orillas de camino en AAVC

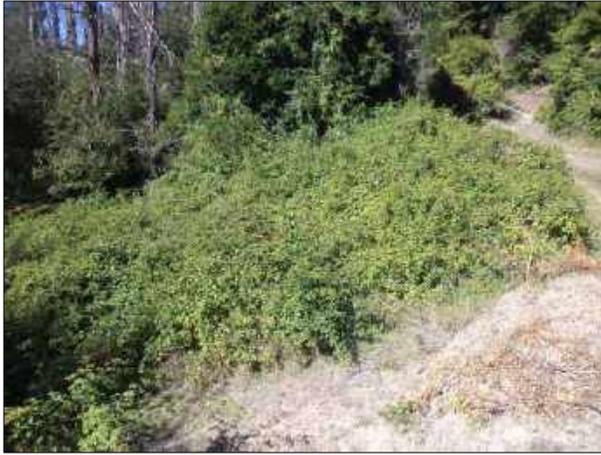
En los caminos al interior del AAVC en lugares abiertos existe Zarzamora que potencialmente pueden seguir invadiendo el área si se produce algún tipo de alteración lo mismo ocurre con la Rosa mosqueta en sectores de praderas.

Foto 5: Zarzamora a orillas de camino

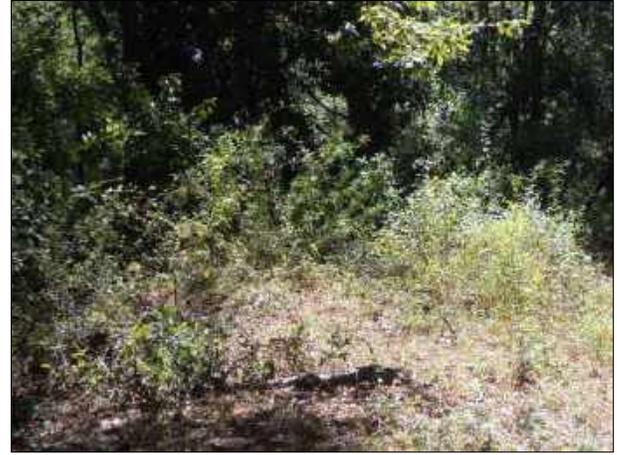
Foto 6: Rosa mosqueta en sectores abiertos

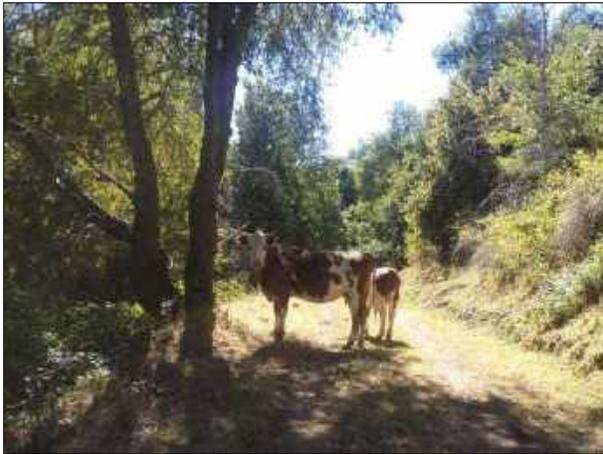
También se observó presencia de animales vacunos en el área en zonas de praderas como al interior del bosque, pero no se observa daños por ramoneo en la regeneración de especies nativas.

Foto 7 Presencia de animales vacunos en AAVC

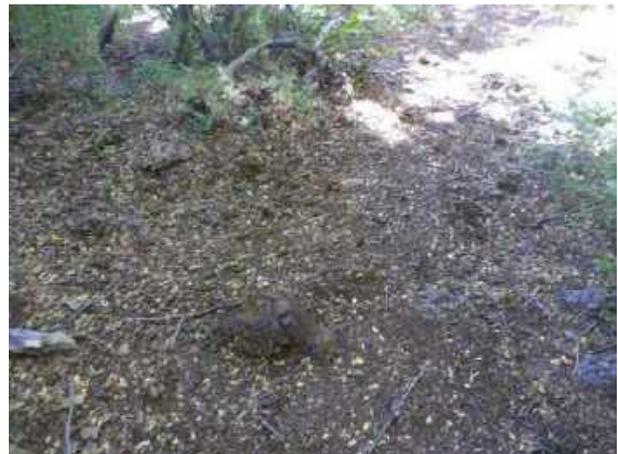
Foto 8 Presencia de animales vacunos en bosque nativo

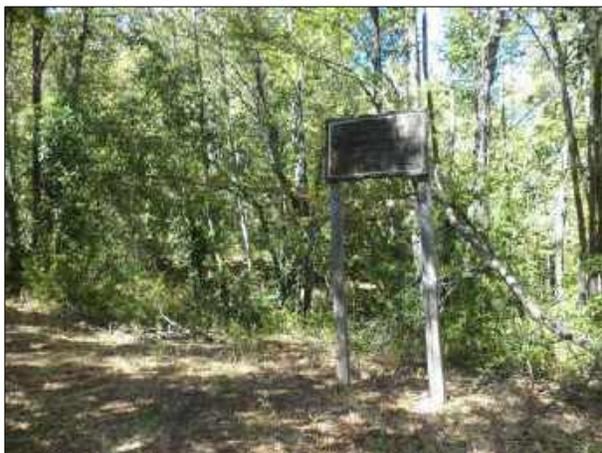
Foto 13: Letrero en AAVC Rucamanqui

En la visita al predio se verifica que el letrero que indica la importancia del área está en buenas condiciones, pero sería conveniente instalar un letrero en el acceso al AAVC, ya que en el fundo Rucamanqui sector 5 hay sectores productivos que colindan con el AAVC.

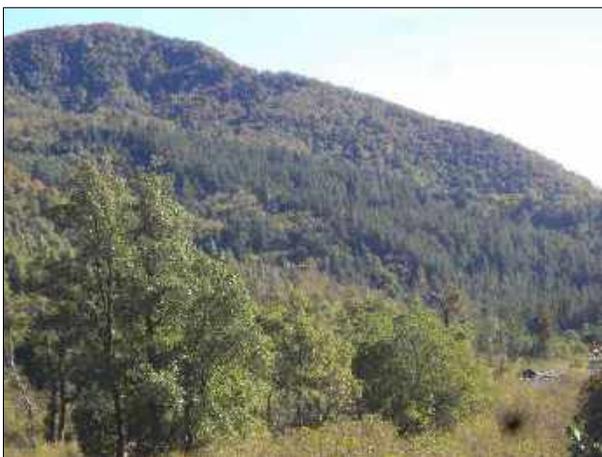
Foto 15: Rodal de Pino asilvestrado en AAVC

Invasión de Especies No deseadas: Dentro de las especies arbóreas no deseadas es necesario eliminar tanto los individuos aislados de *Pinus radiata* como los que están formando una estructura de bosque asilvestrados de pino en sectores puntuales del AAVC por la potencialidad de que sus semillas invadan el área, lo mismo ocurre con *Acacia delbata* (aromo del país) que invade caminos y sectores abiertos. Otra especie no deseada o invasora a controlar es la zarzamora y rosa mosqueta, que coloniza sectores abiertos o de praderas dentro del AAVC, sobre todo en sectores de restauración

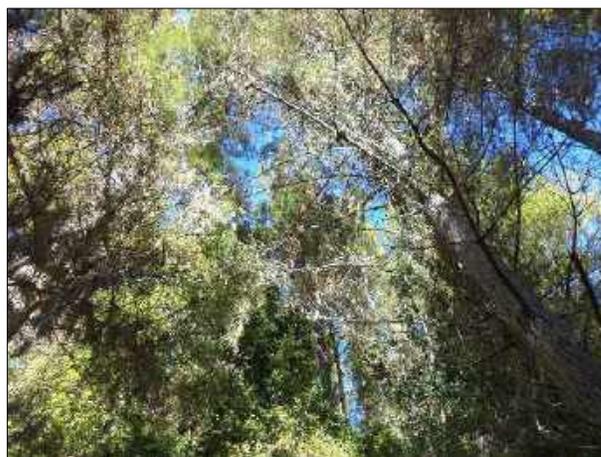
Foto 16: Interior del bosque asilvestrado de pino

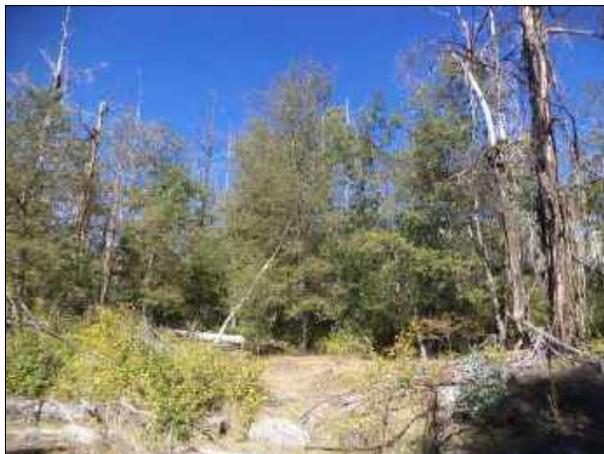
En cercanías del AAVC se registra *Eucaliptus nitens* anillados y en etapa de desmorroneamiento además de plantación de especies nativas protegidas con malla rachel, donde hace falta un control de zarzamora y evaluar el retiro de las mallas.

Foto 17: *Eucaliptus nitens* anillados

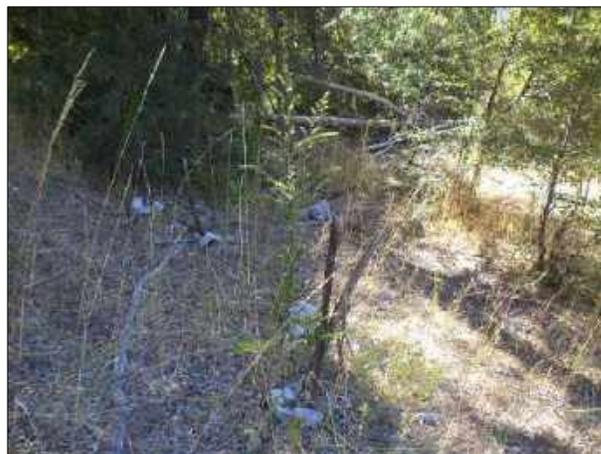
Foto 18: Plantación de Coigue

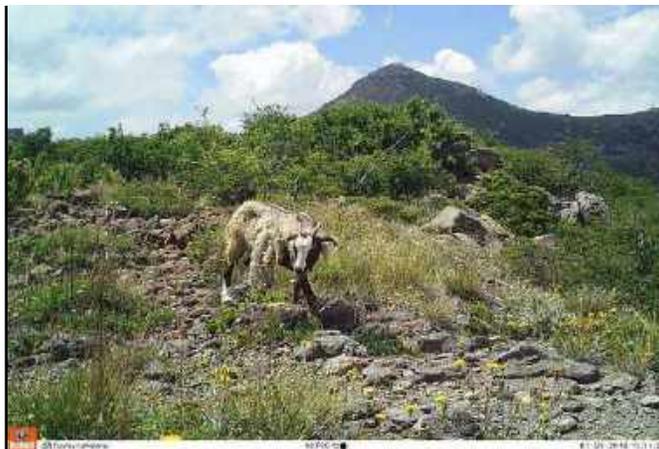
La presencia de cabras detectadas en febrero de 2016, se ha mantenido durante el 2018, con evidencia de un solo ejemplar usando el cordón montañoso que ocupan actualmente los huemules de la zona. El registro, es principalmente desde fines de primavera, todo el verano y parte de otoño en las zonas limítrofes del APH con el sector de Laguna El Manco.

Foto 21: Presencia de único ejemplar de cabra que utilizó el APH durante la época estival 2018.

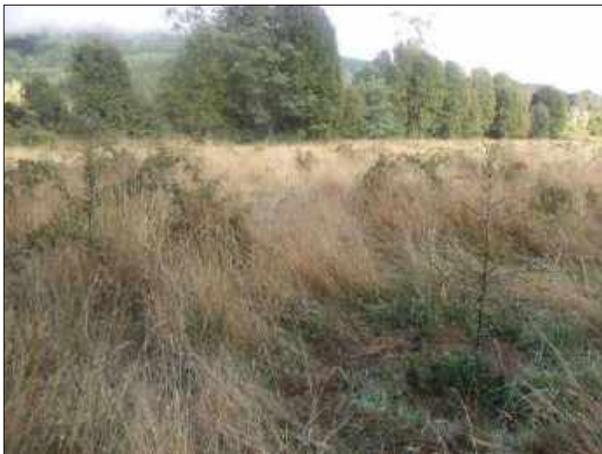
Las praderas aleñas a las zonas ribereñas siguen siendo usadas de forma ganadera con animales vacunos y ovinos de los vecinos del sector, por ello para hacer plantaciones o para ampliar la vegetación ribereña habrá que tener precaución y sensibilizar a los vecinos de la importancia del AAVC Huillín.

Foto 1: Plantación de especies nativas en praderas

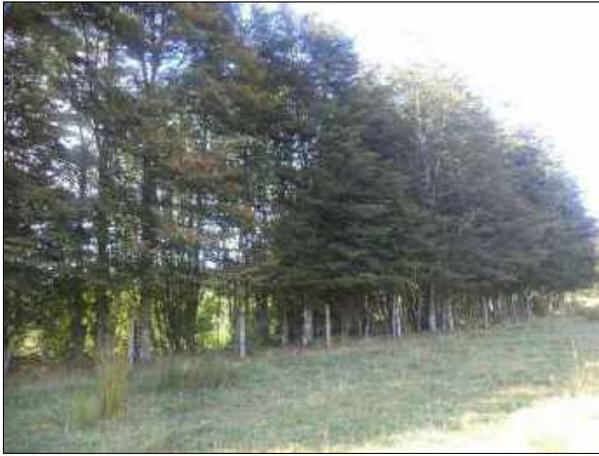
En la zona ribereña la plantación del año 2007 de coigues se encuentran en buenas condiciones sanitarias. También se observó especie exótica de álamo en la ribera, pero esta especie a pesar de ser exótica, sirve para dar una mayor estabilizar el suelo por posibles derrumbes ocasionadas por crecidas del río.

Foto 5: Plantación de Coigue año 2007

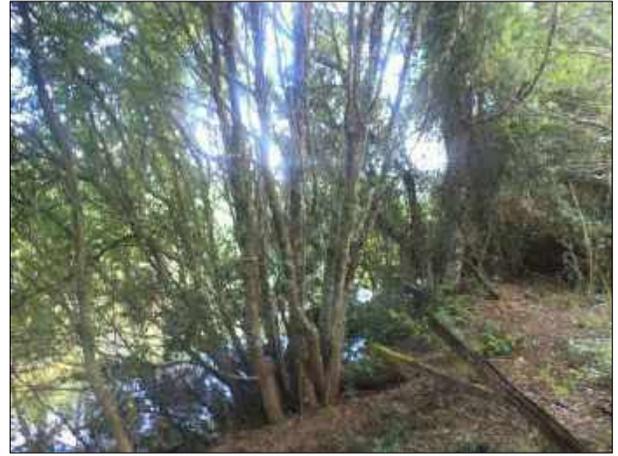
Foto 6: Especie exótica que otorga estabilidad al suelo

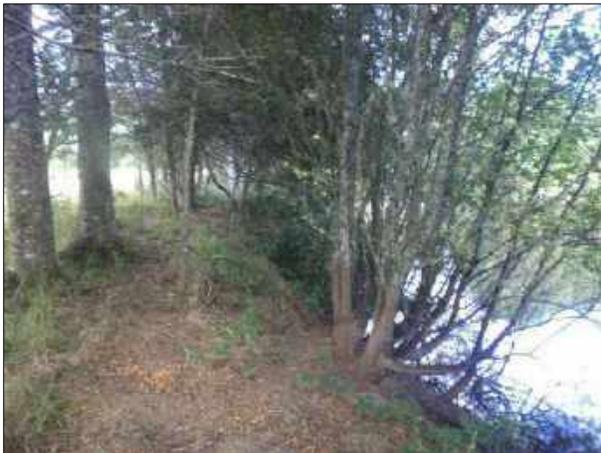
Foto 11: Individuo de Álamo creciendo en la ribera

Si bien hay que forestar la ribera sería conveniente utilizar una especie que sea de crecimiento rápido y que presente raíces profundas en el suelo. Aquí hay que evaluar las especies tanto nativas como exóticas que cumplan la función de sostén al suelo, de esta manera evitar la caída de árboles a la rivera del río. Para enriquecer con especies nativas la rivera es necesario plantar especies como Pitra, Arrayán, Temú, Canelo o boldo, ya que son especies presentes en la ribera y por sus características de crecimiento no provocaran presión al suelo evitando su fragmentación.

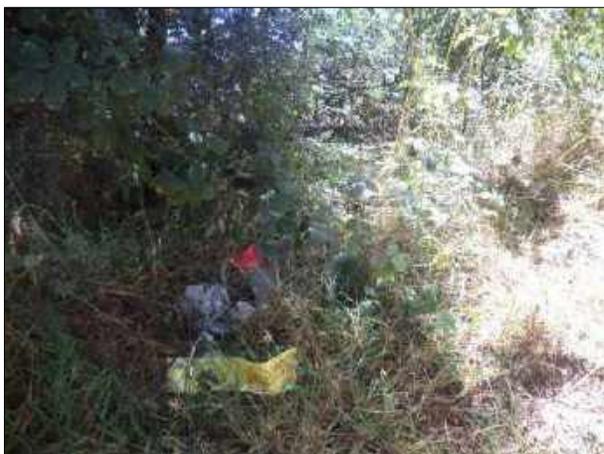
Como este sector del fundo Licancullín V (8276), queda a orillas de camino público, existe también evidencias del tránsito de personas que van de pesca o probablemente a bañarse al río, donde realizan fogatas dejando basura esparcida en la ribera principalmente plásticos y destruyen los cercos que protegen el AAVC.

Foto 15: Basura en límite del AAVC
