Informe Monitoreos

Áreas de Alto Valor de Conservación
2018

1.- AAVC RUILES DE EMPEDRADO

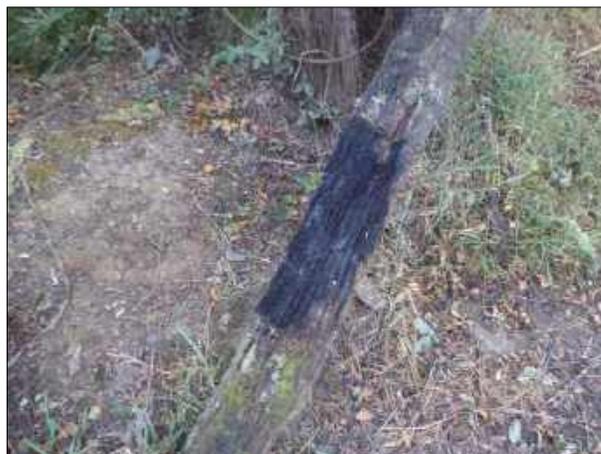
Como este sector del fundo Licancullín V (8276), queda a orillas de camino público, existe también evidencias del tránsito de personas que van de pesca o probablemente a bañarse al río, donde realizan fogatas dejando basura esparcida en la ribera principalmente plásticos y destruyen los cercos que protegen el AAVC.

Foto 16: Restos de fogata

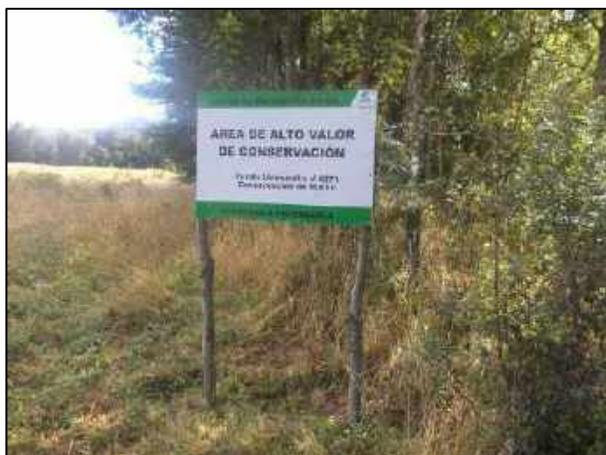
Foto 17. Letrero informativo del AAVC huillín, ejemplo 1

En el recorrido se logra verificar la instalación de letreros que informan la condición del área. Se recomienda una instalación más prolija de estos tipos de letreros informativos, para proyectar al público un mayor grado de seriedad y compromiso respecto del área que se indica.

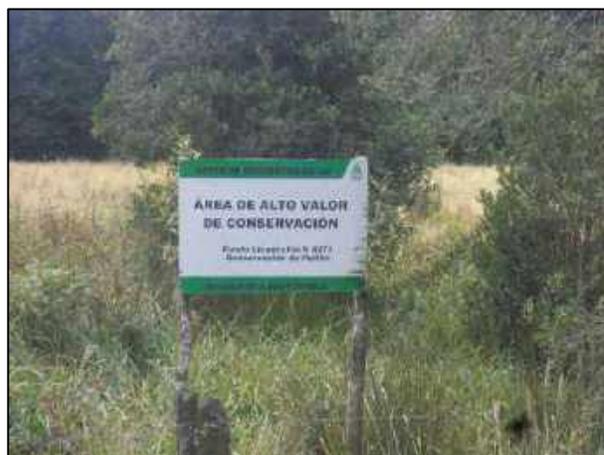
Foto 18. Letrero informativo del AAVC huillín, ejemplo 2

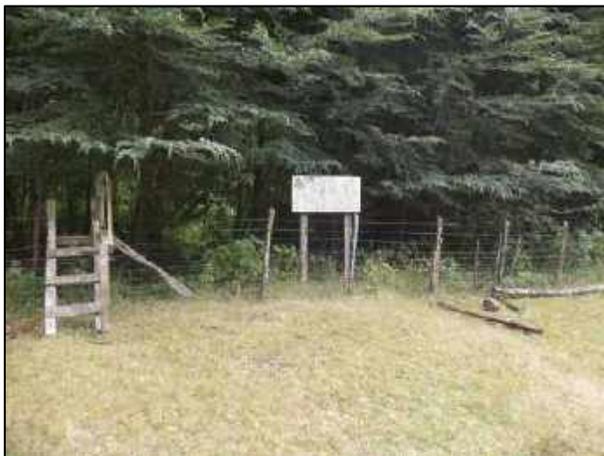
Foto 19: Escalera y letrero en mal estado

También se recomienda realizar una mantención a los letreros, cercos y escaleras del fundo San Francisco V (8218).

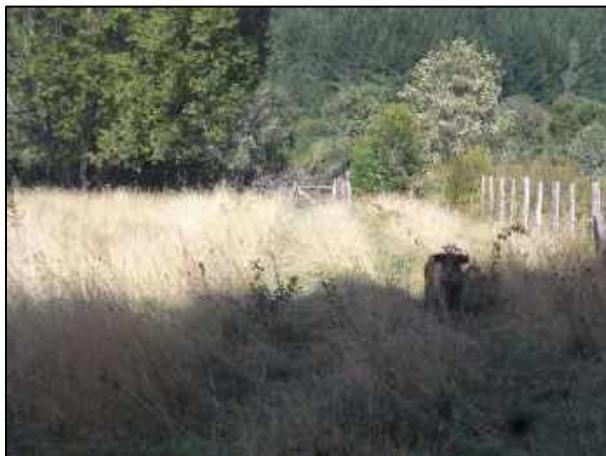
Presencia de animales domésticos: Las praderas en el AAVC aledañas al río son utilizadas para pastoreo de animales Vacunos, Ovinos y porcinos.

Foto 21: Cerdo en área plantada con especies nativas

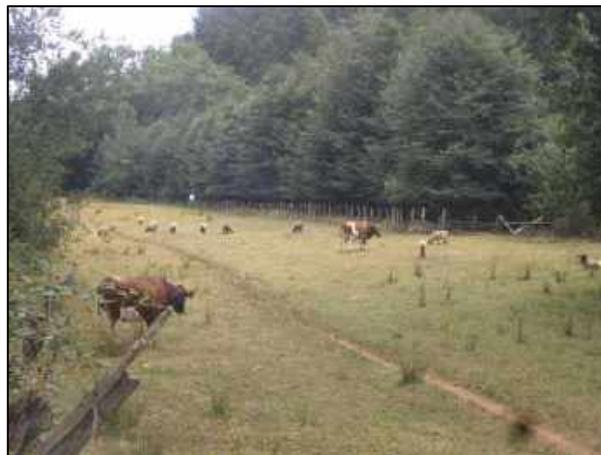
Foto 22: Sector del AAVC con ganado vacunos y ovinos

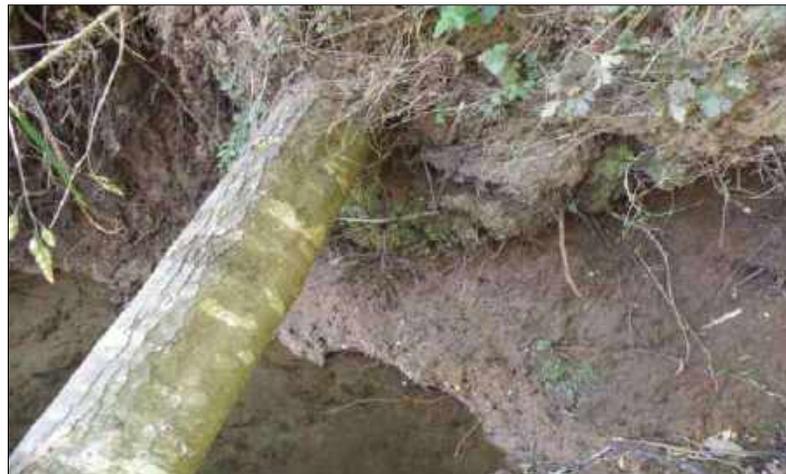
En la foto siguiente se muestra una caída de árbol que obstruye una especie de madriguera o zona de descanso de Huillín, ya que se observan huellas en todo su contorno

Foto 25: Madriguera o zona de descanso de Huillín aplastada por árboles

Es importante señalar que esta faena se debe realizar con precaución, tomando algunas medidas para proteger madrigueras y lugares estratégicos donde se ha registrado la presencia de Huillín. También es necesario proteger el suelo de las zonas ribereñas como evitar maquinarias pesadas que provoquen aún más fragilidad del suelo de estas zonas.

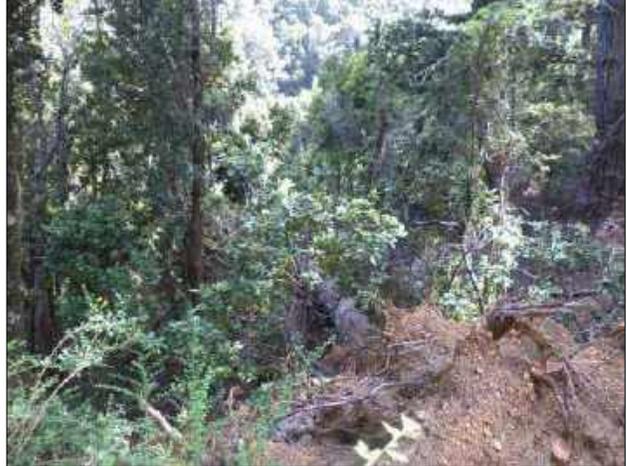
Existen individuos adultos de *Pinus radiata* cercanos al AAVC, que es necesario manejar o controlar, ya que algunos de estos han caído por efecto del viento, y han provocado daños en el AAVC quebrando árboles nativos provocando abertura del dosel con lo cual potencialmente pueden invadir o colonizar especies no deseadas.

Foto 4: Caída de árbol *Pinus radiata* sobre AAVC

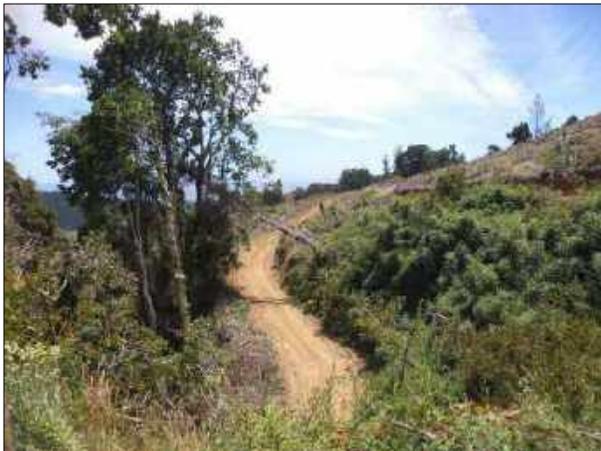
Foto 11: Individuos de *Pinus radiata* cercanos a curso de agua

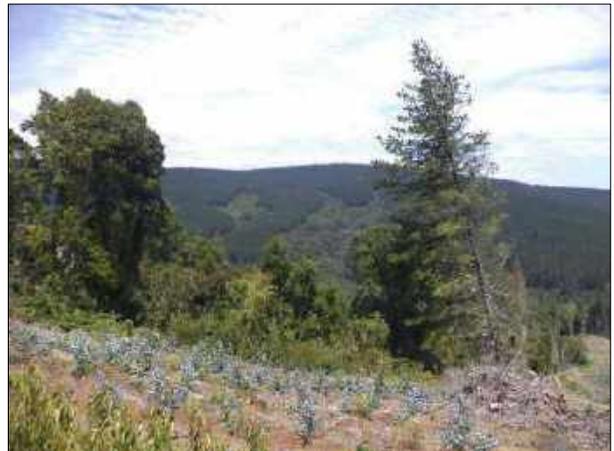
Foto 12: Individuos de *Pinus radiata* en límites del AAVC

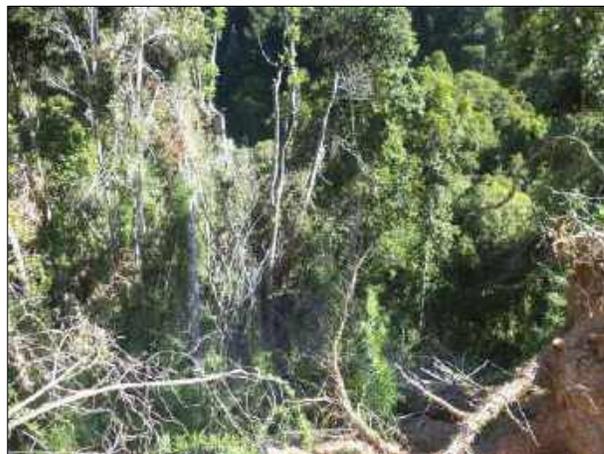
Foto 14: Caída de árbol en límite de AAVC

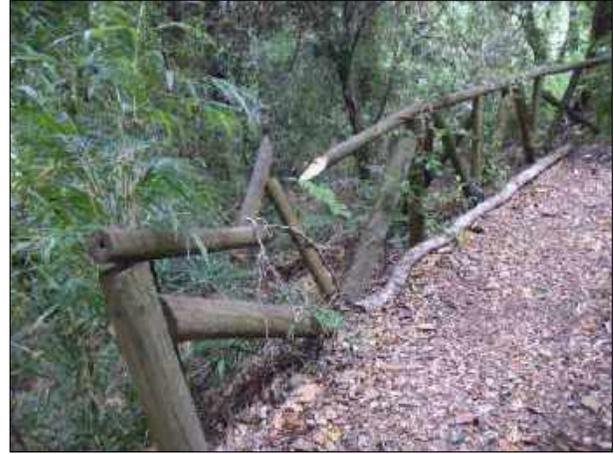
Foto 18: Estado de las Instalaciones del sendero

Como una de las atracciones del AAVC es el sendero que atraviesa el Parque educativo Jorge Alesandrii, aquí es necesario realizar mantención al sendero como a las instalaciones de pasarelas y puentes para evitar accidentes en el recorrido del sector por alumnos de colegios o turistas que visitan con frecuencia el sector.

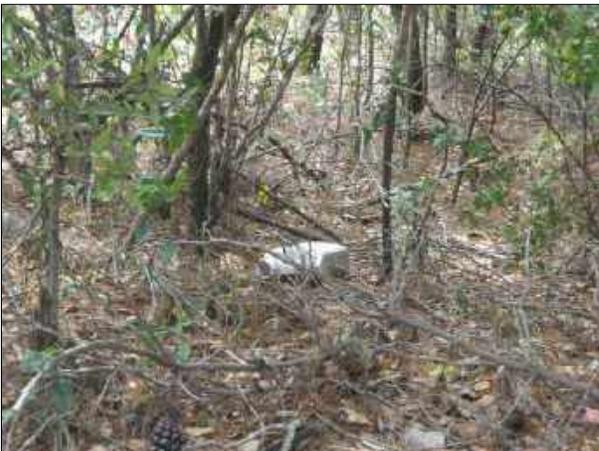
Alteración por Visitantes: El predio registra habitualmente acceso de personal de Forestal Mininco, empresas de Servicios y profesionales dedicados a la investigación, razón por la cual no se registra daño por terceros. El ingreso de terceros tiene control restringido ya que en los alrededores del fundo se ubica el Parque Educativo Jorge Alessandri, con visitas programadas al bosque nativo del AAVC, que son guiadas y monitoreadas permanentemente por personal del Parque. Una de las consideraciones hacia la protección del AAVC, es la basura de los visitantes al bosque nativo, como también en las faenas ejecutadas en el área, observando botellas plásticas, bidón de aceite, envases de dulces cercanos a caminos del AAVC.

Foto 19: Envase de aceite cerca del AAVC

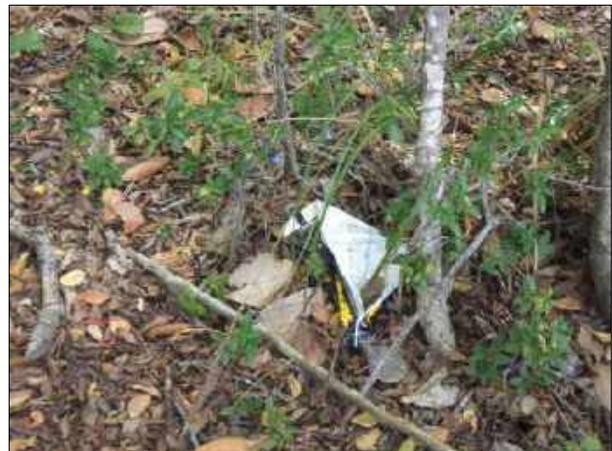
Foto 20: Basura generada por visitantes

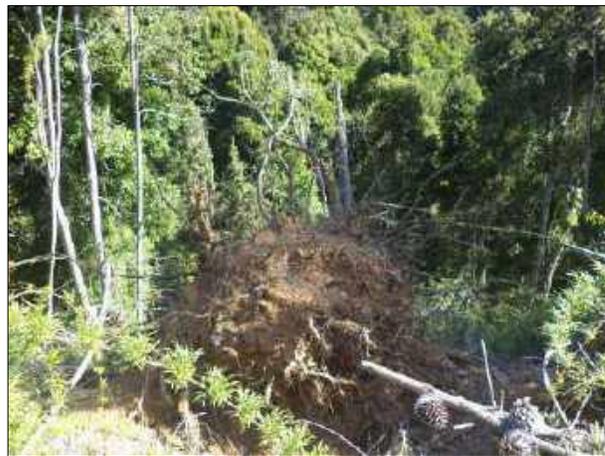
En la temporada anterior se realizó anillado de individuos de *Pinus radiata* en sectores límites de superficie productiva con el AAVC, pero el anillado fue mal ejecutado o no obtuvo los efectos esperados, algunos individuos cayeron por efecto del viento hacia el AAVC, provocando daño en la vegetación nativa.

Foto 26: Pino desraizado y caído hacia el AAVC

- Anillar con prolijidad individuos de *Pinus radiata* que están inclinados hacia el AAVC, para en una etapa posterior cortarlos con menor follaje así provocar menor daño al AAVC
- Implementar una estrategia para controlar la especie de *Acacia sp* (Aromo) que están alrededor de los caminos del AAVC.
- Realizar una mantención al sendero e instalaciones del Parque Jorge Alesandrii.
- Instalar letreros informativos del AAVC, y sobre todo del manejo de la basura.

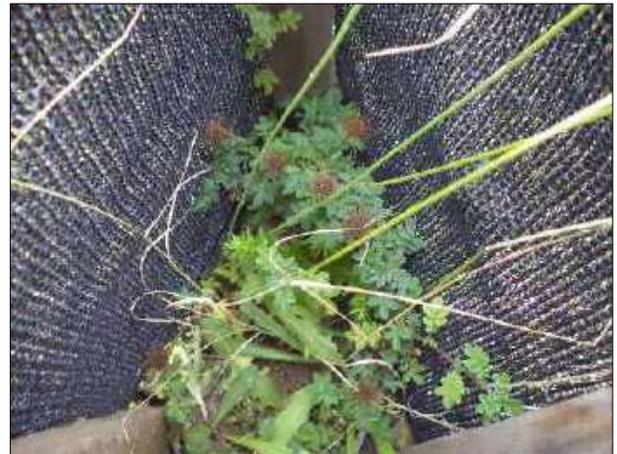
También se encuentran en buenas condiciones la plantación de Araucaria en sectores de restauración, y no se observó algún tipo de enfermedad que afecte a las plantas. En algunos casos de plantas muy pequeñas o replantadas, están con abundante maleza la cual compite dentro de la malla con araucaria lo que podría provocar alguna merma en su desarrollo o terminar matando a la planta.

Foto 8: Planta de araucaria compitiendo con malezas

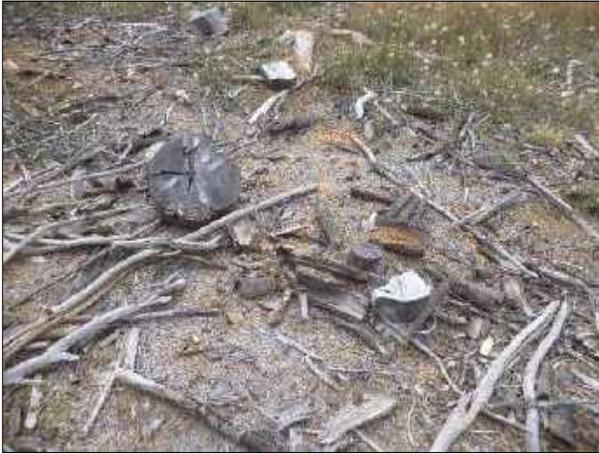
Como este fundo colinda con la zona poblada “Villa las Araucarias” y además del estero que cruza el AAVC, atrae el tránsito de personas, ya sea al interior del área en busca de leña o de algún producto no maderable como también en la temporada estival con personas que ocupan el estero para bañarse o acampar. Esto provoca la ruptura de cercos, para la extracción de leña probablemente de los árboles nativos que caen producto del viento en los sectores cosechados que están en proceso de restauración, también el aporte de basura como bolsas y botellas

Foto 9: Restos de extracción y trozado de leña

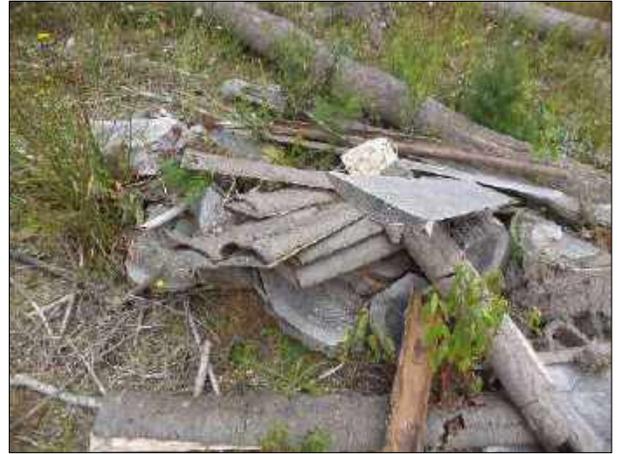
Foto 10 Restos de trozado de madera

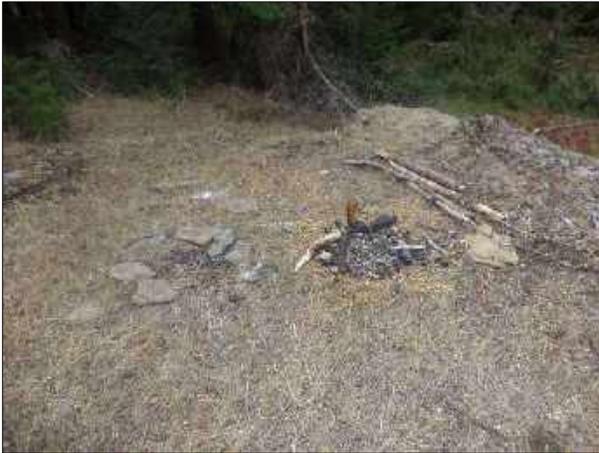
También existen restos de fogatas en el curso de agua donde se inicia el AAVC, lugar que es ocupado como camping probablemente de turistas que recorren el sector. Esto genera un peligro potencial de incendio al AAVC

Foto 11: Restos de fogata en AAVC

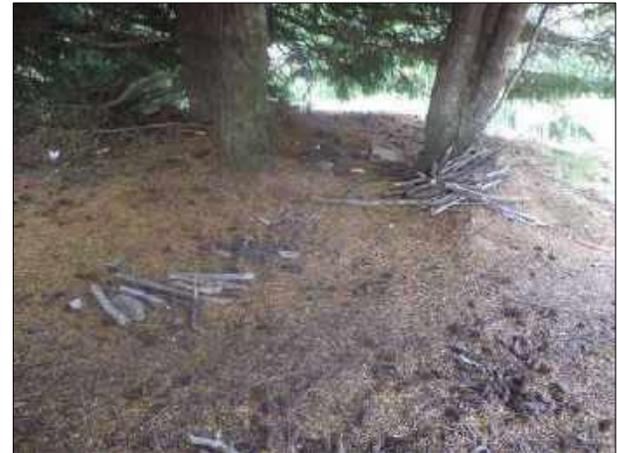
Foto 12: Restos de leña a orilla de curso de agua

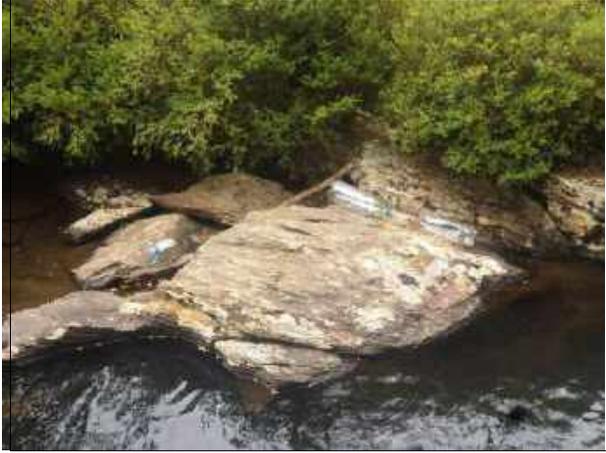
Además de los restos de las fogatas, los visitantes del estero aportan basura plástica como bolsas y botellas, la cual es fácil de ver alrededor de los cursos de agua que atraviesan el AAVC, generando un problema de contaminación cada temporada estival.

Foto 13: Botellas plásticas en el curso de agua del AAVC

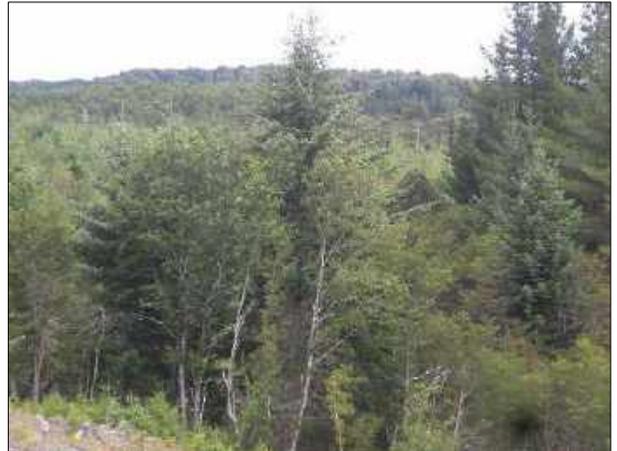
En sectores cosechados que limitan con el AAVC, quedaron en pie individuos de *Pinus radiata* y *Pino oregón* cercanos a cursos de agua, los que se debieran anillar o cortar para evitar daño por caída producto del viento sobre el AAVC. Esto ya se había informado en monitoreo anterior.

Foto: 16 Individuos de Pino oregón en limite AAVC

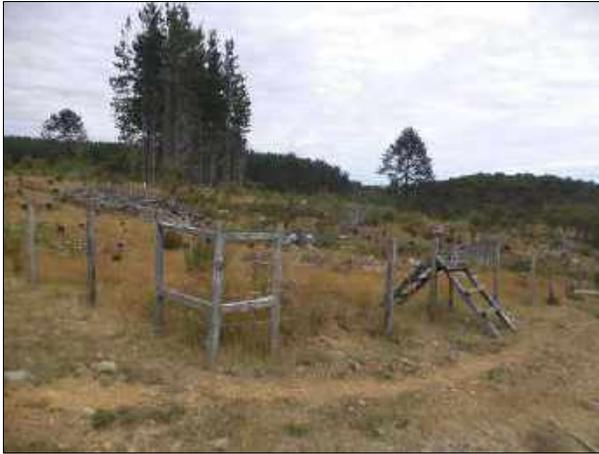
Existen cercos que delimitan y protegen los sectores de restauración donde se estudia el desarrollo de las Araucarias los que están en buenas condiciones. Pero también necesitan reparación los cercos que limitan el AAVC con caminos públicos, principalmente en la zona norte del área.

Foto 17: Cerco protegiendo sectores de restauración

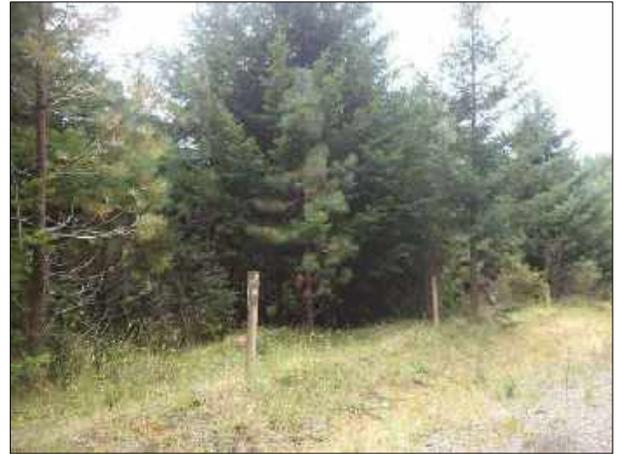
Foto 18: Limite norte del AAVC Villa las Araucarias

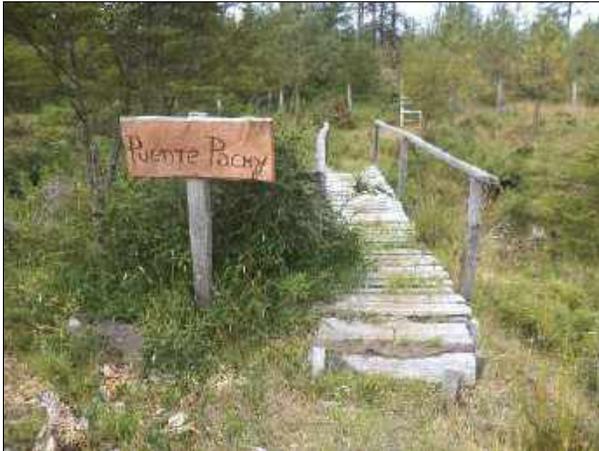
Es necesario revisar y mantener algunas estructuras como algunos postes de cercos, las escaleras de ingreso a las zonas plantadas y del puente "Pachy" que es necesario cambiar tablas para evitar algún accidente con personas que visitan o trabajan en el área.

Foto 19: Puente en AAVC

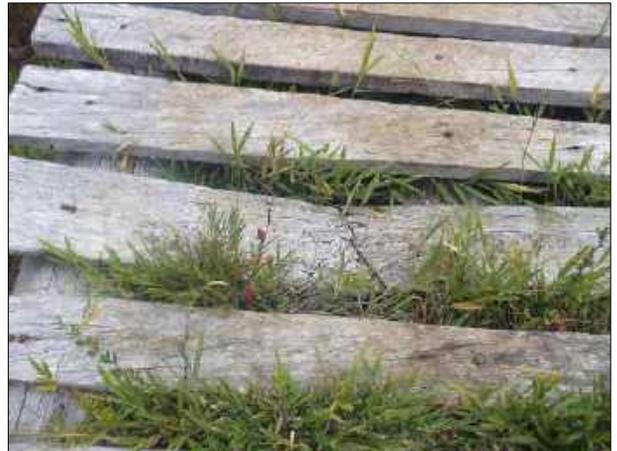
Foto 20: Tabla del puente quebrada

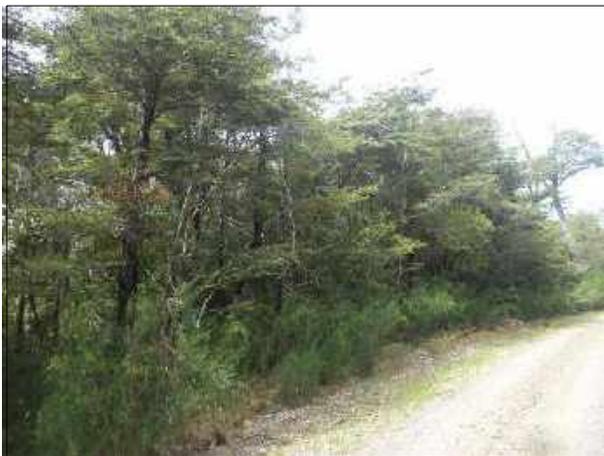
Foto 23: Camino público con *Teline monspessulana*

Invasión de Especies No deseadas: Dentro de las especies arbóreas no deseadas es necesario controlar los individuos aislados de *Pinus radiata* en todo el AAVC por la potencialidad de que sus semillas invadan el área, lo mismo ocurre con *Teline monspessulana* (retamilla) que invade caminos o sectores de praderas y es altamente combustible, además cada temporada es más abundante en el AAVC.

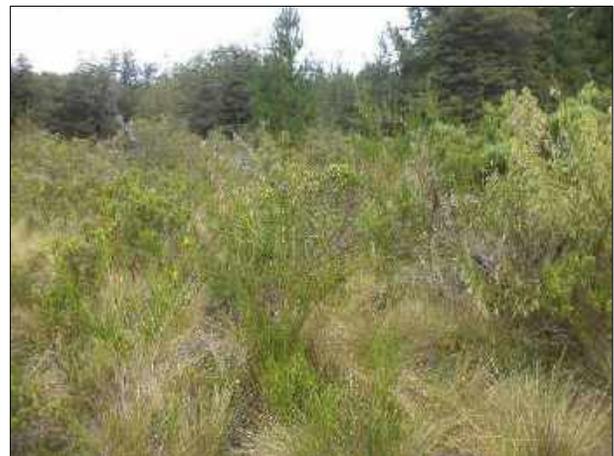
Foto 24: Sector con *Teline monspessulana*

Dentro del AAVC en zonas de matorrales hay una amenaza preocupante y latente de teline, que está invadiendo áreas donde se puede regenerar Araucaria, esta situación se potencia por el pastoreo y ramoneo de los animales vacunos que ocupan el sector, además de la diseminación de semillas desde los caminos adyacentes al AAVC en donde la presencia de teline es muy abundante

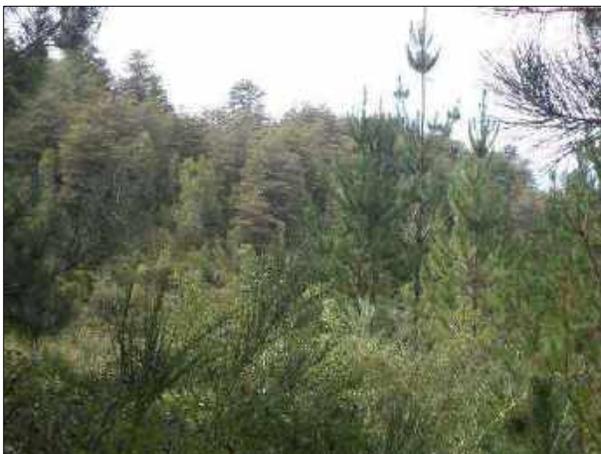
Existen individuos aislados de *Pinus radiata* de distintos estados de desarrollo en el AAVC, los que se debieran anillar o cortar dependiendo del estado de desarrollo en que se encuentre, para evitar su propagación por el área. En las fotos siguientes se aprecia individuos de pino acompañado de retamilla.

Foto 25: Individuos juveniles de *Pinus radiata*

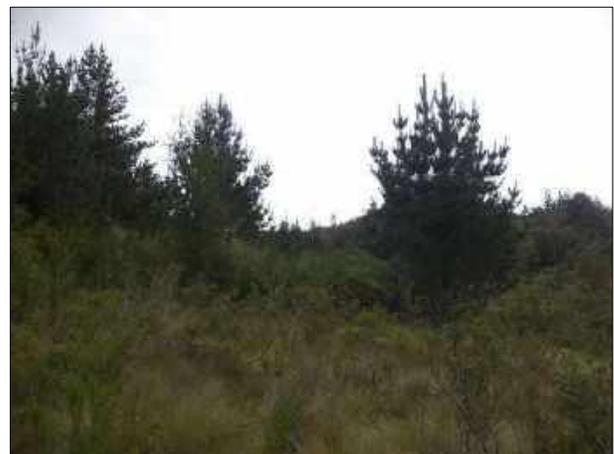
Foto 26: individuos adultos de *Pinus radiata*

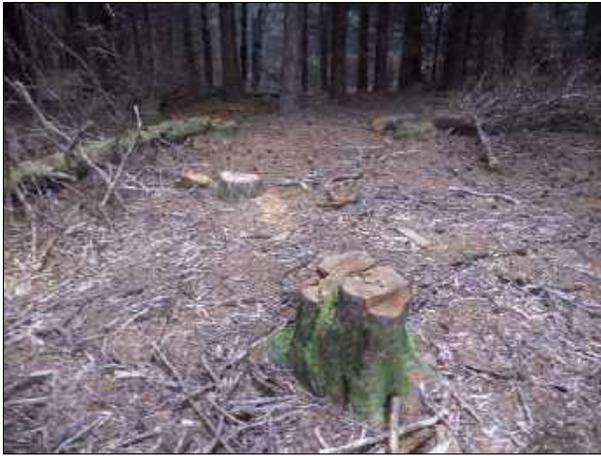
Alteración por Visitantes: El predio registra acceso de personal de Forestal Mininco S.A., y profesionales dedicados a la investigación, pero además registra acceso de lugareños al AAVC, ya sea por extracción de leña de árboles dañados por viento, por el arreo de animales hacia distintos lugares de pastoreo atravesando el área, y de visitantes o "turistas" que acampan a orilla del curso de agua en temporada estival que generan contaminación con residuos plásticos en el AAVC. Un problema que está ocurriendo dentro del rodal de pino Oregón adulto es la tala de árboles de pino Oregón para sacar algún producto maderable y de individuos nativos para la extracción de leña.

Foto 29: Tocón de Coigue y Pino Oregón

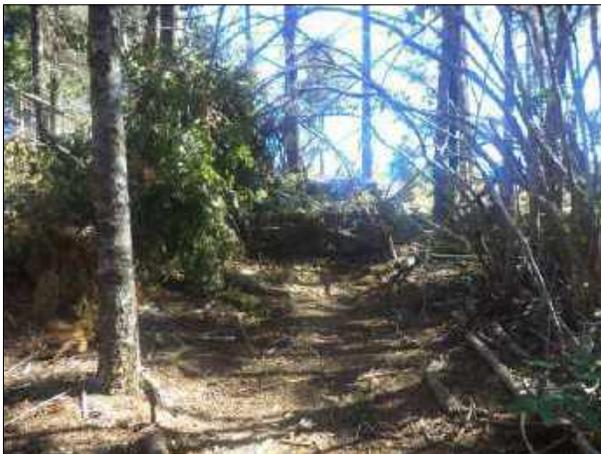
Esta corta ilegal, además del daño a los individuos arbóreos nativos del sector, puede provocar daños a los individuos de Araucaria dentro del rodal de Pino Oregón, ya sea algún daño mecánico por efecto de la tala de individuos cercanos como el daño por viento al quedar los individuos más expuesto al viento por la abertura del dosel sin ninguna prescripción o manejo ,lo cual puede ser causal de sanción por parte de los organismos fiscalizadores y lo más perjudicial durante el arrastre o madereo es perder la regeneración de individuos de araucaria.

Foto 31: Huella de madereo en rodal de Pino Oregón

Realizar o implementar el plan para cosechar el rodal de pino Oregón para evitar un mal uso y un daño sobre las Araucarias existentes en ese rodal.

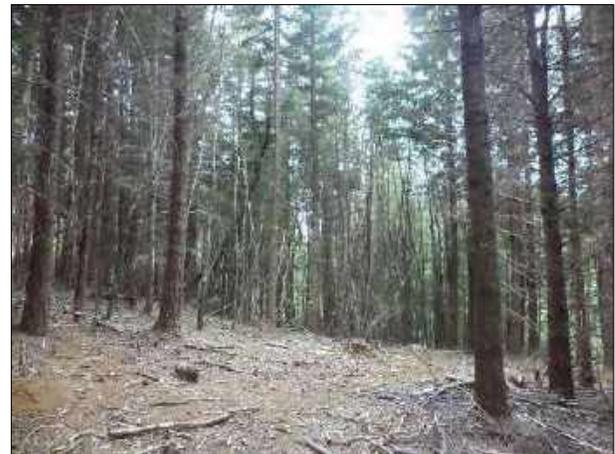
Foto 32: Abertura del dosel en rodal de pino Oregón

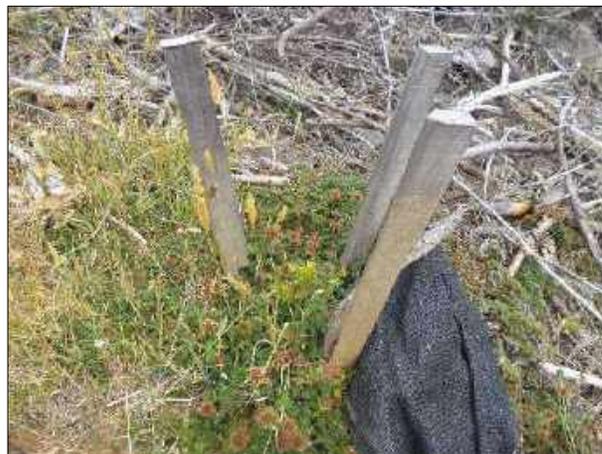
El plan de restauración del sector postcosecha de pino oregón con plantaciones de Coigue y Araucaria protegidas con malla rachel en una etapa de establecimiento se ha desarrollado bastante bien, evidenciando el crecimiento de las plantas, en algunos casos es necesario reparar la instalación de las estacas que mantienen la malla por el daño que el viento provoco.

Foto 34: Planta de Araucaria a reparar malla

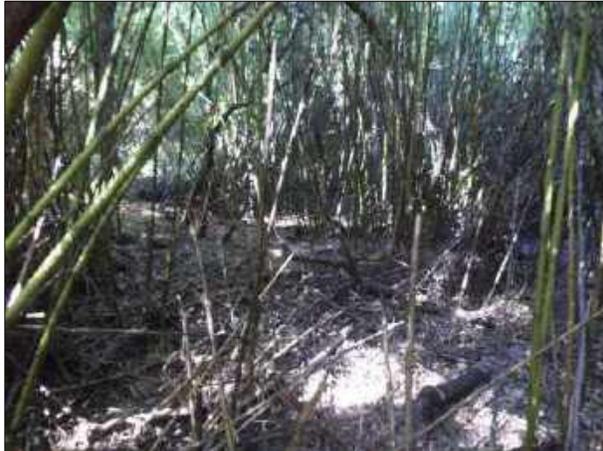
Foto 3: Coligües secos y quebrados por el tránsito de animales vacunos

Para resguardar el crecimiento de la regeneración de pitao, se propone hacer módulos cercados en el sector, para evitar el pisoteo o ramoneo de animales vacunos. La caída de árboles por acción del viento, además de provocar esta abertura de dosel, ha provocado un daño mecánico a los árboles de pitao que están aportando semillas al sector, lo que requiere un trabajo de limpieza como la corta y trozado del árbol caído para despejar el área y liberar la presión sobre arboles vivos.

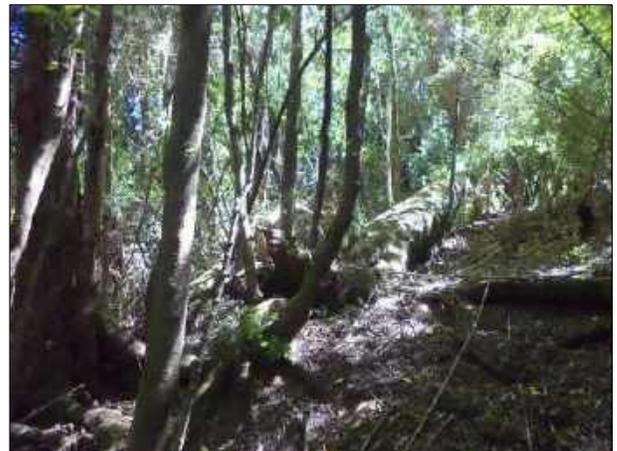
Foto 4: Caída de árboles por acción del viento

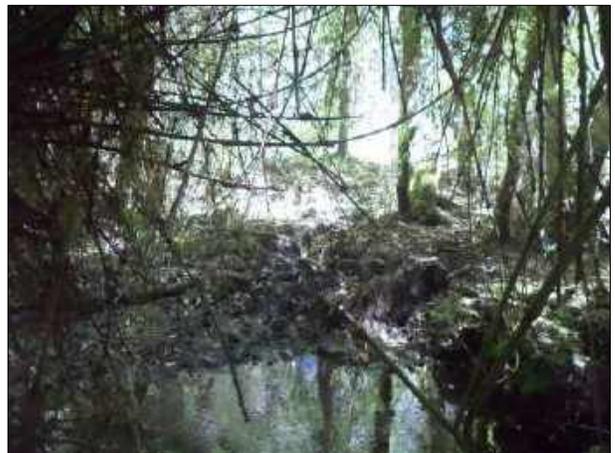
Foto 10: Tránsito de animales en curso de agua que atraviesa el AAVC

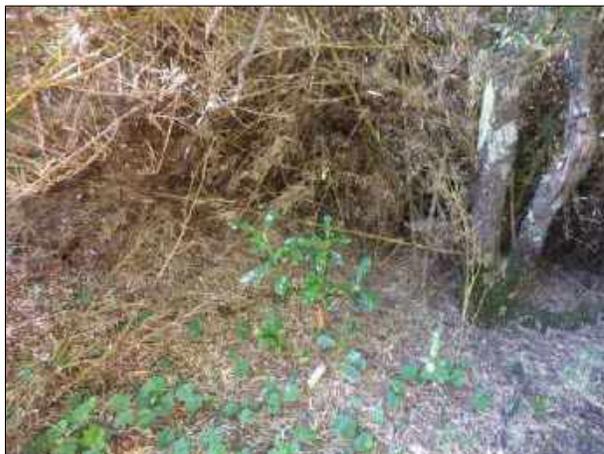
Las plantaciones de pitao que se han realizado a orillas del curso de agua y que están protegidas por el cercado perimetral, se encuentran en general con buen Desarrollo, pero es necesario realizar una liberación para la entrada de luz, ya que, tienen poco espacio y muy poca presencia luz. Lo anterior, se debe a que la mayoría de las plantas se ubicaron bajo la cobertura de coligüe o quila, que en un principio, para el establecimiento de la planta aportó cobertura y protección, pero a medida que crece las plantas necesitan más luz y espacio para desarrollarse, esto contrastado con sectores donde Pitao ha regenerado de forma natural.

Foto 11: Individuo de Pitao plantado bajo coligüe

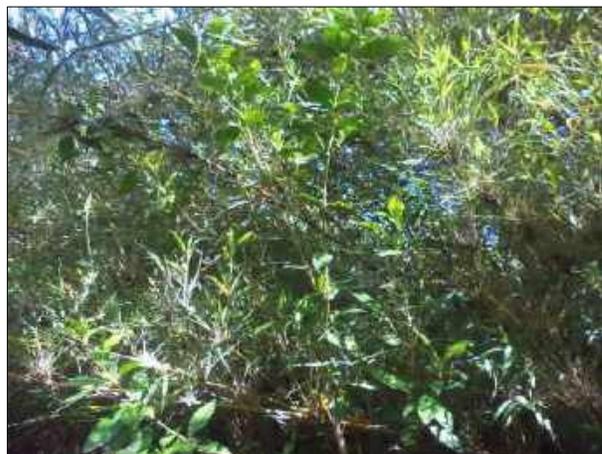
Foto 12: Individuo de Pitao con decoloración en su follaje, bajo quilas

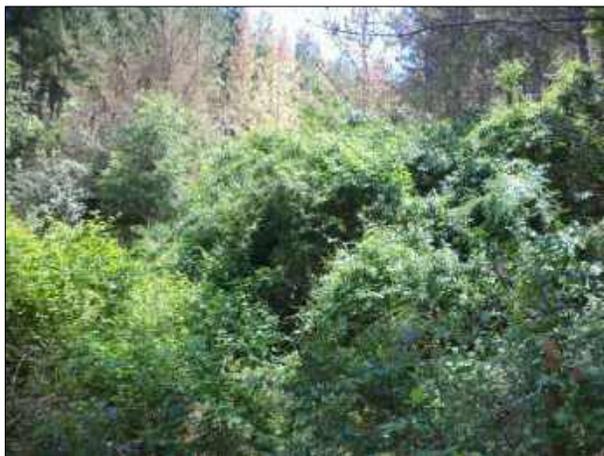
En el área se pueden observar algunos individuos de *Pinus radiata* adultos, los cuales se encuentran anillados y con su follaje decolorado, necesitando reiterar el anillado en aquellos que no tuvieron éxito. También existe bastante proliferación de *Rubus ulmifolius* (Zarzamora) en todo el AAVC, especialmente en sectores abiertos o con poca cobertura de dosel arbóreo.

Foto 16: Sector AAVC Pitao con Zarzamora

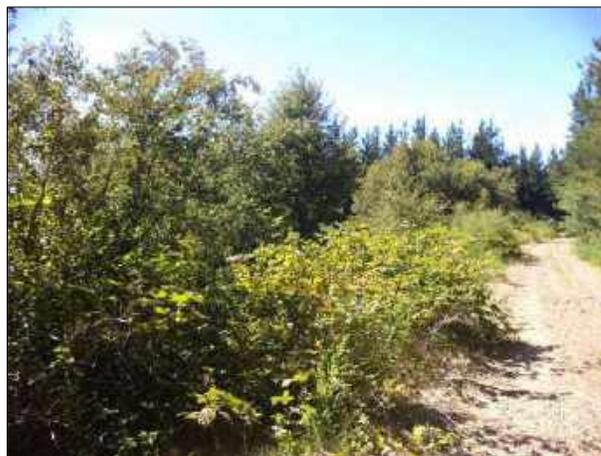
Foto 17: Zarzamora alrededor de los límites del AAVC

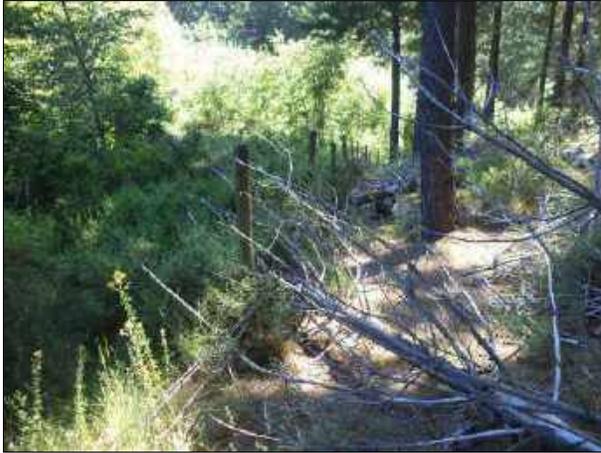
Como se informó en monitoreo anterior, en el AAVC Pitao en fundo Pitufquen (5140) el cerco perimetral que evita el ingreso de animales, en algunos sectores necesita reparación y mantención por caídas de árboles de Pino o por cortas de fustes quemados de Roble, y Raulí para leña donde el alambre fue cortado para facilitar la extracción. Lo anterior, se encuentra en los límites del AAVC con la plantación aledaña.

Foto 19: Caída árbol de Pino sobre cerco del AAVC

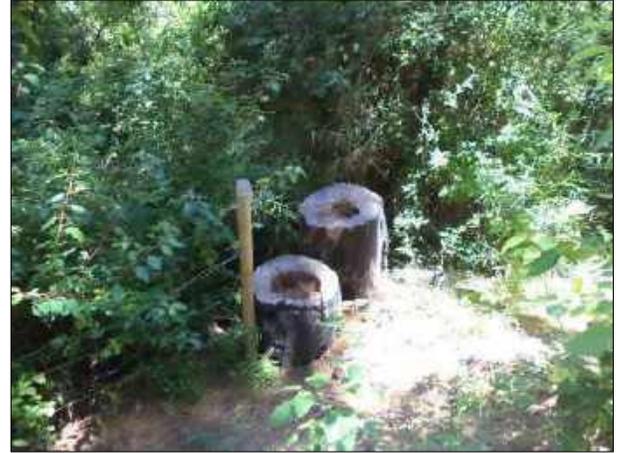
Foto 18: Corta de fustes quemados sobre cerco del AAVC

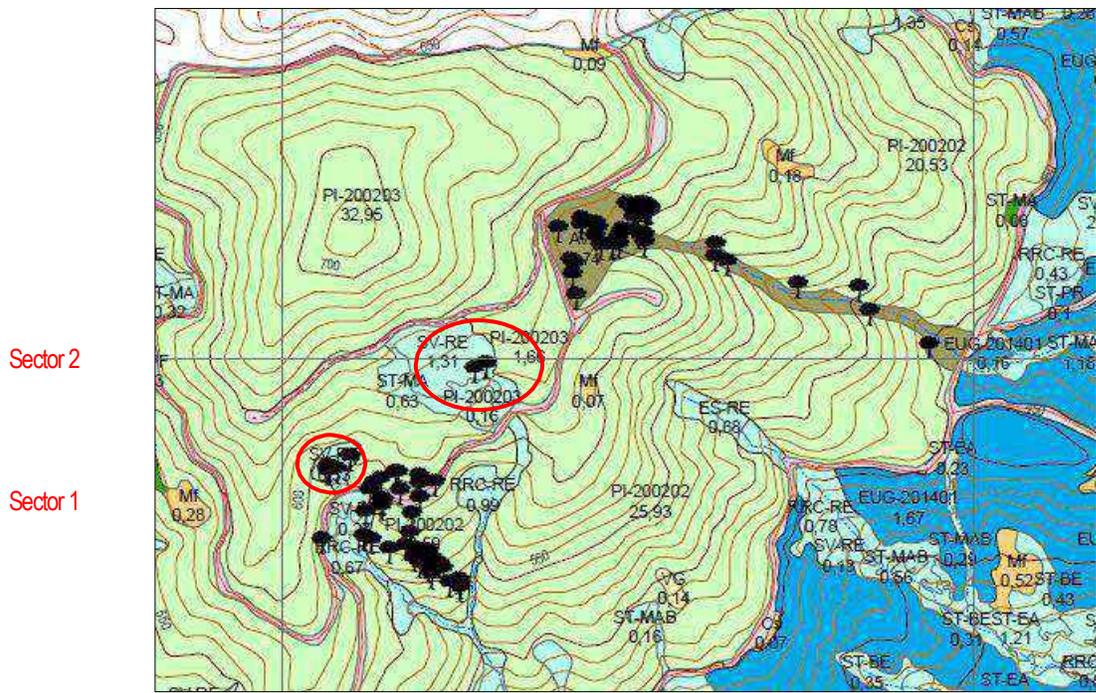
En general el AAVC se encuentra en buen estado, la vegetación nativa se observa con buen estado de desarrollo y sanitario. Los individuos de pitao identificados en monitoreo anterior, en otro sector del fundo Pitrufquen y fuera del del AAVC, están en buenas condiciones y se agregaron como especies en peligro dentro de la cobertura de uso Mininco, como se destaca en la figura 6.

Figura 2: Extracto plano de uso actual (PUA) fundo Pitrufquen (5140)

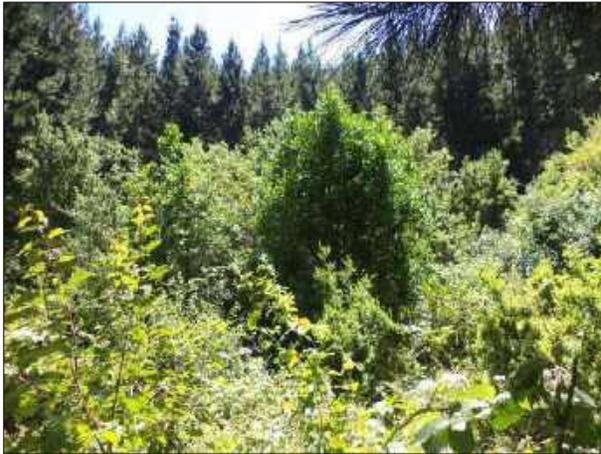
Foto 20: Individuo de pitao identificado en monitoreo anterior, ejemplo sector 1
ejemplo sector 2

Cabe destacar que, se requiere hacer una prospección en busca de más individuos de Pitao en estos sectores para tener identificados todos los individuos existente en el área.

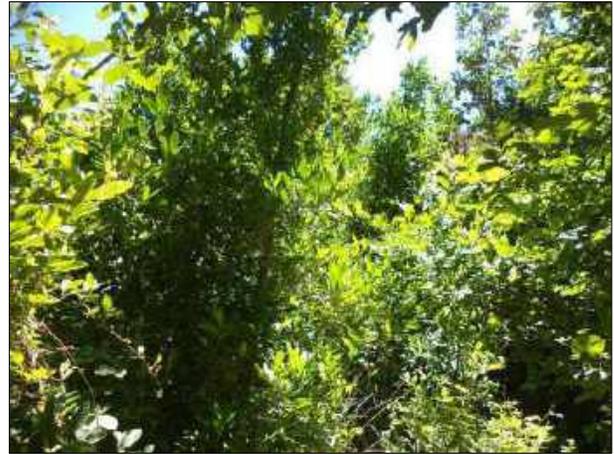
Foto 21: Individuo de pitao identificado en monitoreo anterior, ejemplo sector 2

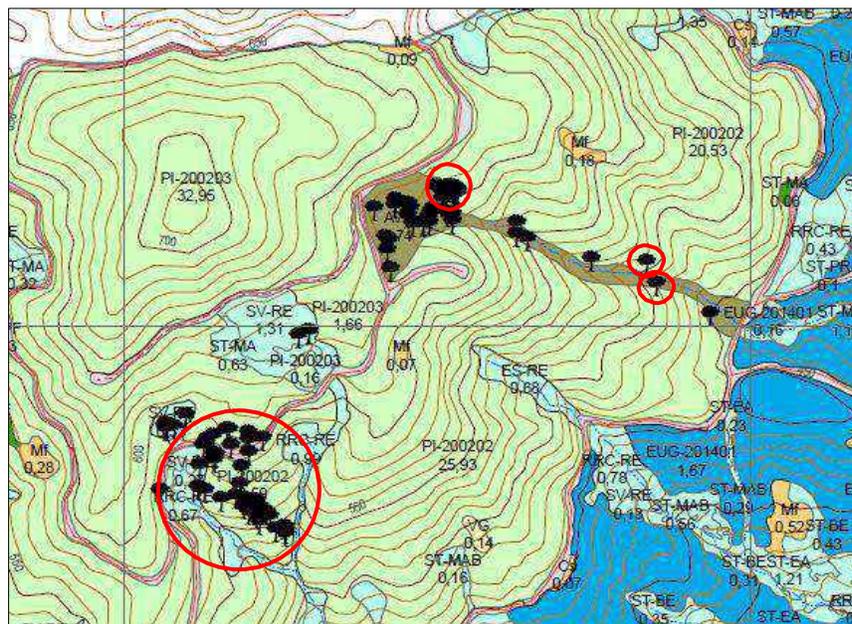
En el monitoreo anterior, se señaló la necesidad de realizar un registro más riguroso en la identificación y marcación de las especies en peligro, a partir de un navegador GPS que registre las coordenadas con una precisión de al menos 5 m, principalmente en los límites de las AAVC y en las zonas productivas para evitar problemas a futuro con respecto al manejo de las plantaciones. Durante el recorrido, se constató que las coordenadas establecidas en algunos individuos debe ser corregida.

Figura 3: Área de Plantación de *Pinus radiata* con individuos de Pitao registrados en plano PUA

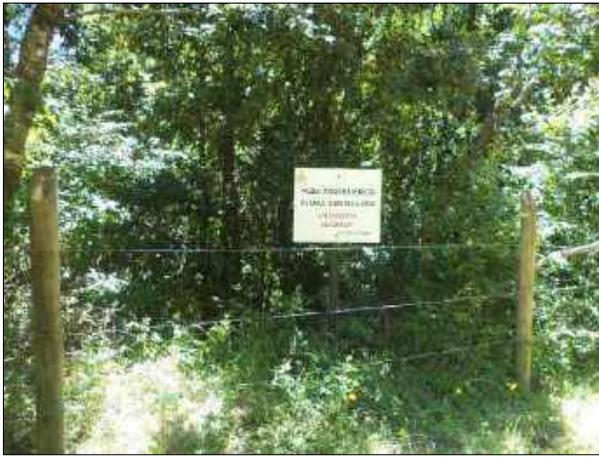
Durante el recorrido al AAVC Pitao formado por los fundos Los Barros (5124) y Pitrufquen (5140), se verificó que los letreros que indican la importancia del área están en buenas condiciones, sin embargo, existe una falta de mantención al sector donde se ubican, esto debido a la proliferación de zarzamora en el sector ya que los hace poco visibles, en especial en fundo pitrufquen.

Foto 22: Letrero AAVC Fundo Los Barros (5124)

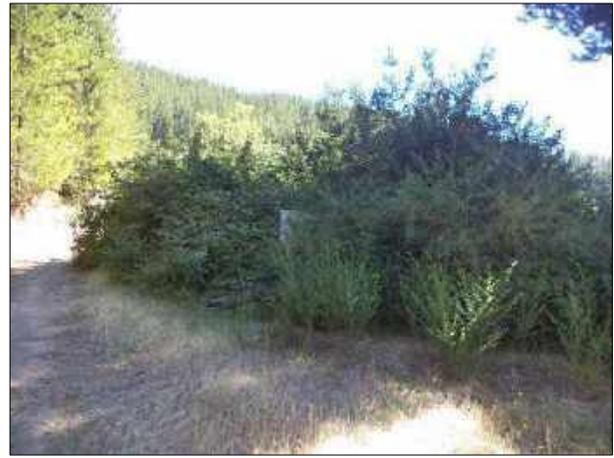
Foto 23: Letrero AAVC Fundo Pitufque (5140)

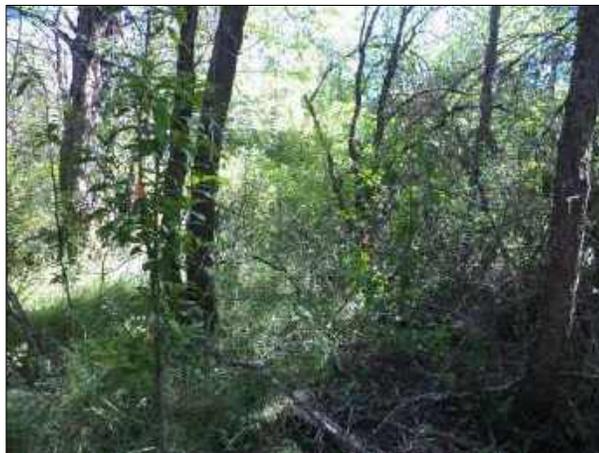
Se ha realizado enriquecimiento con plantación de Pitao en el AAVC del fundo Los Barros (5124) como parte del proyecto del equipo asesor del atributo de conservación. Algunas de estas plantas han muerto probablemente por la poca entrada de luz, pero la mayoría de éstas se encuentran en buen estado, las cuales son monitoreadas constantemente.

Foto 24: Plantación de Pitao

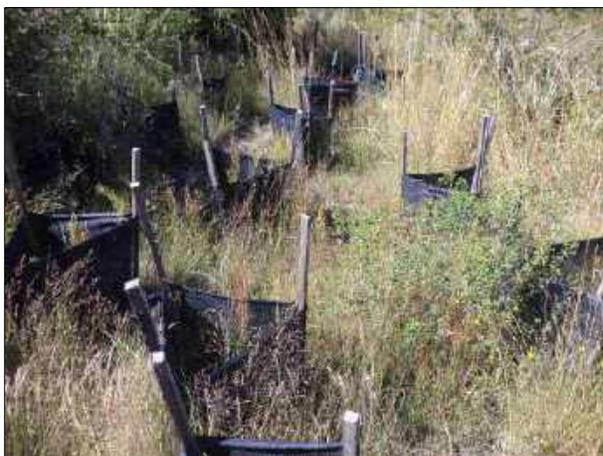
En la temporada 2017 se ejecutaron actividades que tienen por objetivo ampliar el área donde se desarrolla pitao, integrando áreas de pastizales donde se plantó Roble y Coigüe, ambas protegidas con malla raschel en esa temporada. Lamentablemente la gran mayoría de estas plantas murieron aparentemente por efecto del frío, solo se ven algunos Coigües que fueron plantados cerca del curso de agua.

Foto 25: Plantación 2017 de Roble y Coigüe

Para asegurar un mejor éxito de las plantaciones se recomienda:

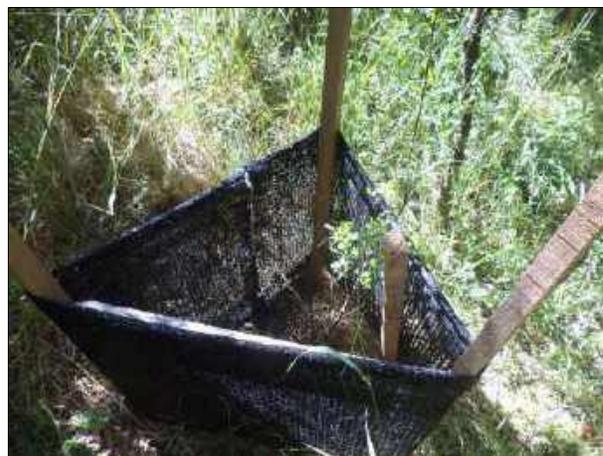
Foto 26: Planta de Coigüe temporada 2017, cercano a curso de agua

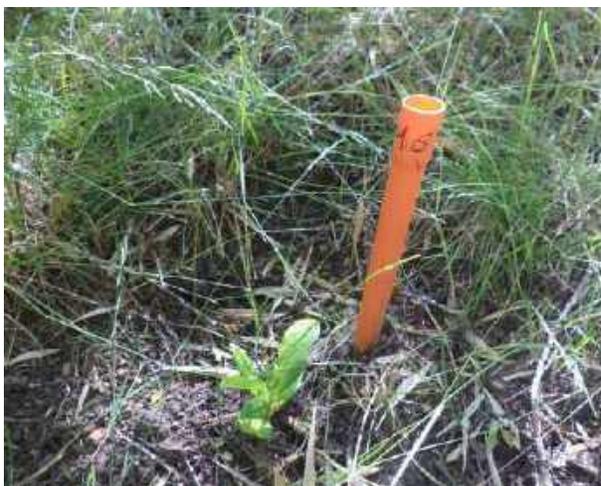
Foto 27: Individuo de Pitao sin daño

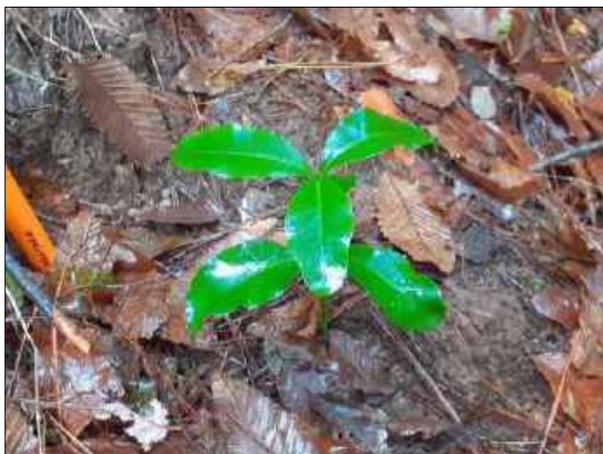
Foto 29: Individuo de Pitao sin daño

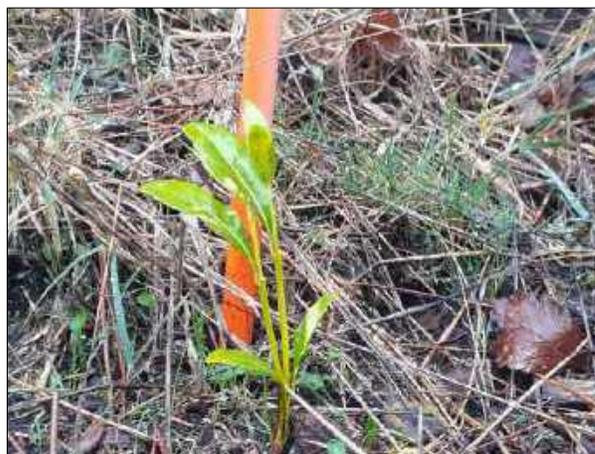
En el Monitoreo de estas plantaciones, se observan ejemplares con daños fitosanitarios y otros sin daño.

Foto 30: Individuo de Pitao con daño fitosanitario leve

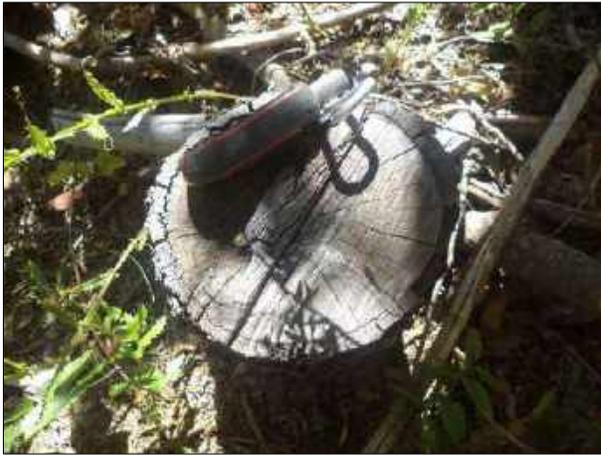
Se evidencia corta ilegal de árboles probablemente para leña, algunas son antiguas y otras recientes en varios sectores del área, ya sea en camino público ripiado como en caminos vecinales de tierra.

Foto 5: Corta ilegal de individuos de roble a orillas de camino público

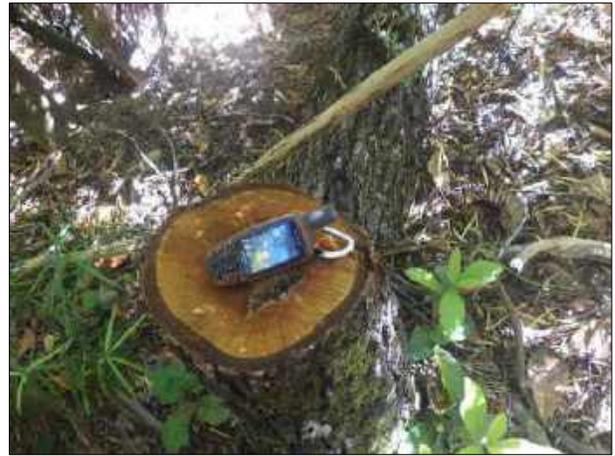
Foto 6: Corta individuo adulto de roble

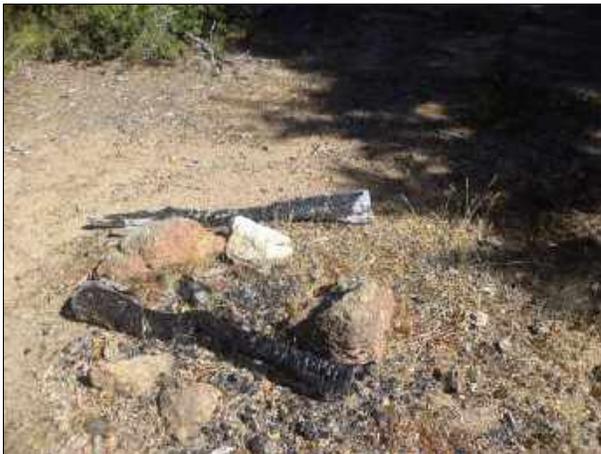
A pesar de tener continuas rondas preventivas de personal de Mininco en el área, es complicado el registro de personas que ingresan al AAVC, ya que en temporada de semillas de araucaria hay ingreso de personas en busca del piñon y por ello se observan tanto en la periferia del área como en caminos interiores que hay restos de fogatas y basura con lo que nos indica un continuo flujo de personas.

Foto 7: Restos de fogata al interior del AAVC

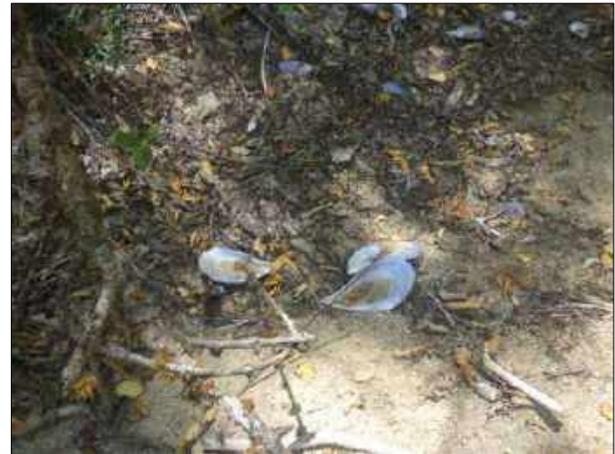
Foto 8: Basura a orilla de camino de interior del AAVC

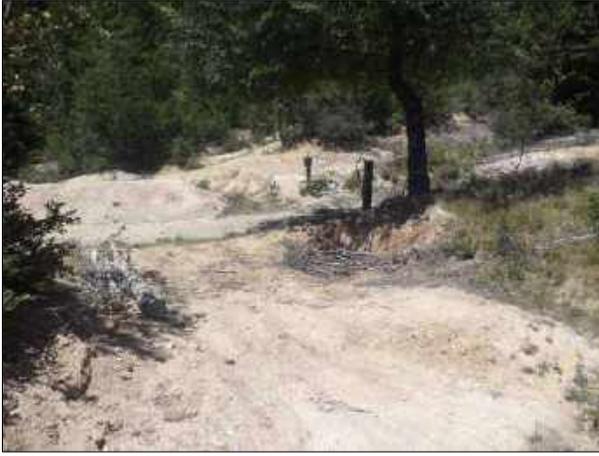
Como medida disuasiva se construyen zanjas o se cortan caminos para evitar el ingreso de vehículos al AAVC, pero estos son rellenados con palos y piedras o realizan una nueva huella para el ingreso de vehículos al sector.

Foto 9 Huella construida para ingresar al AAVC de forma ilegal.

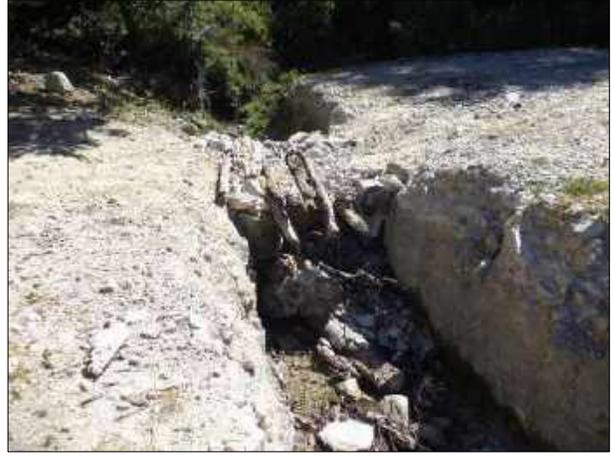
Foto 10 relleno de zanjas para ingresar al AAVC de forma ilegal

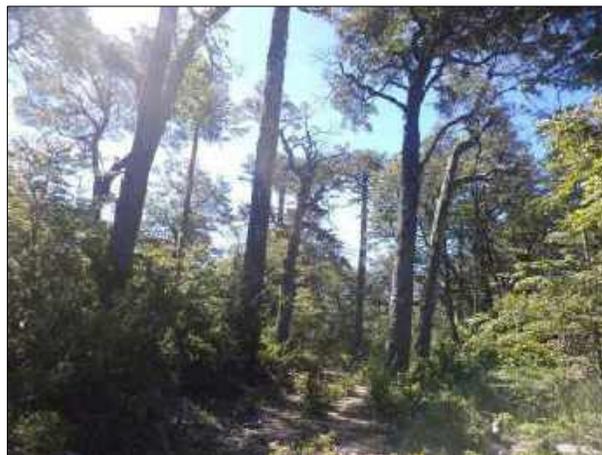
El camino que atraviesa esta área colinda con predios de Celco, y tiene poca o nula mantención, observándose grietas y cunetas formadas por la fuerza del agua, además de matorrales y árboles creciendo en el camino.

Foto 14: Camino interior del AAVC

Para una posible mantención del camino que lleva al sector de las Araucarias achaparradas, hay que tener presente que hay Araucarias creciendo a orillas de este camino o huella y sus raíces afloran sobre el camino produciendo brotes de Araucarias, que ya forman individuos o plantas independientes.
