Informe Monitoreos

Áreas de Alto Valor de Conservación
2018

1.- AAVC RUILES DE EMPEDRADO

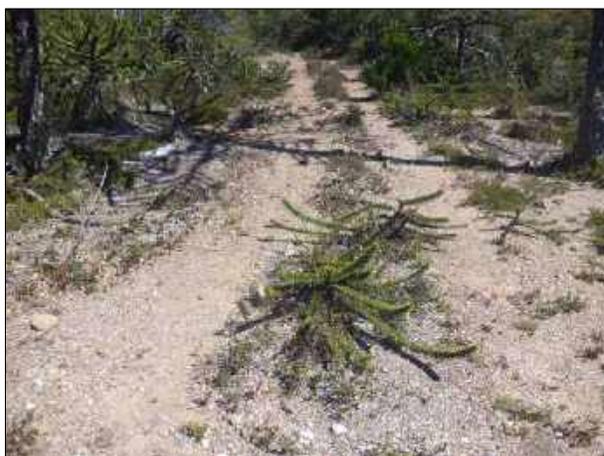
Foto 15: Araucaria creciendo en el camino, ejemplo 1

Para una posible mantención del camino que lleva al sector de las Araucarias achaparradas, hay que tener presente que hay Araucarias creciendo a orillas de este camino o huella y sus raíces afloran sobre el camino produciendo brotes de Araucarias, que ya forman individuos o plantas independientes.

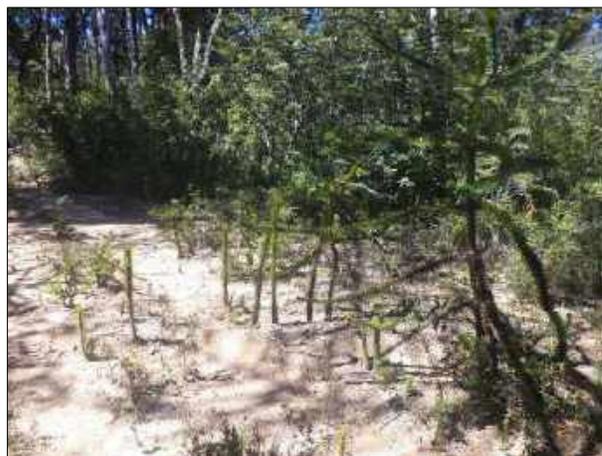
Foto 16: Araucaria creciendo en el camino, ejemplo 2

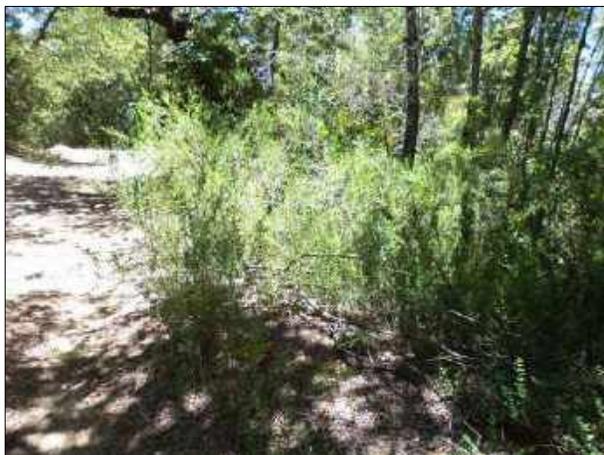
Invasión de Especies No deseadas: Existe proliferación de retamo a orillas de camino que puede invadir en sectores abiertos y también la diseminación de semillas de las plantaciones exóticas aledañas al AAVC.

Foto 17: Retamo a orillas de camino interior del AAVC

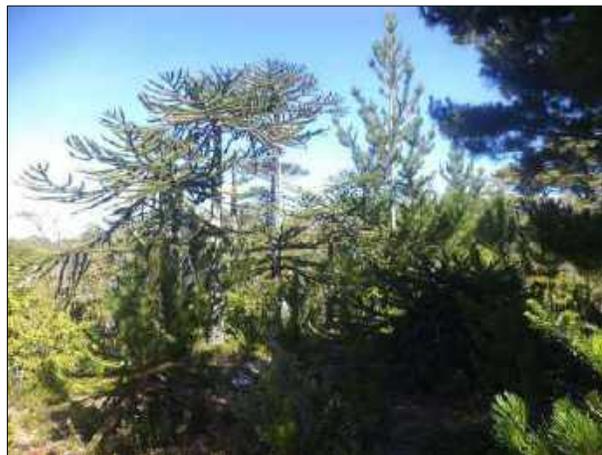
Foto 18: Regeneración de *Pinus radiata* en AAVC

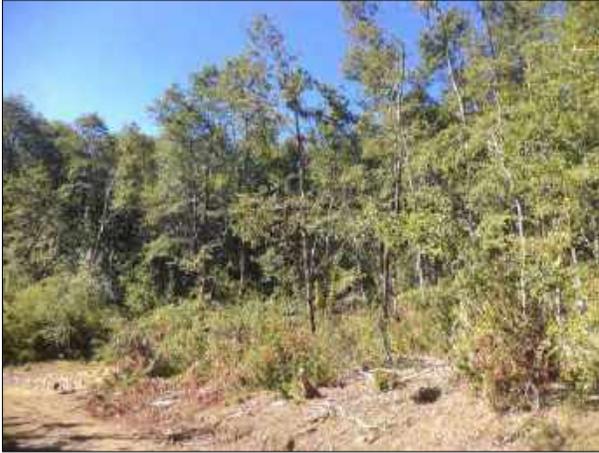
Foto 5: Fundo Los alpes hijuela III (730)

Los puntos 1, 2 y 3 del fundo Los Alpes Hijuela III, son los sectores más crítico en lo que respecta a la corta ilegal de árboles nativos, esto debido a que es el área menos transitada por ser un camino vecinal de tierra y además es la zona más lejana del camino público que conecta Angol con la localidad de Antiguala.

En las foto 5 y 6 se observa la disminución en densidad del renoval de roble y algunas ramas o desechos después de la corta. Este sector colinda con el camino vecinal de tierra.

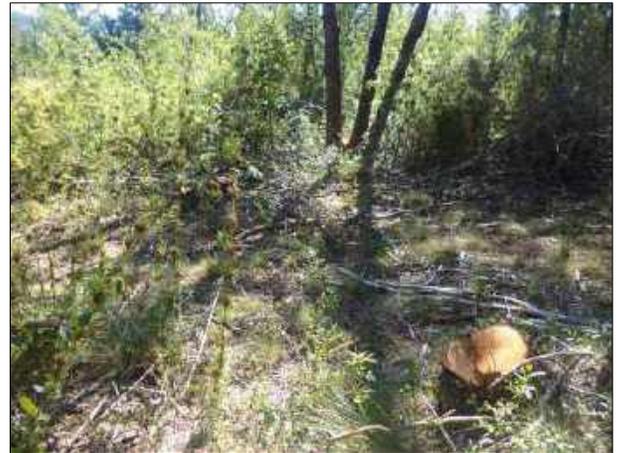
Foto 6: Corta ilegal de Robles en fundo Los alpes hijuelalIII (730)

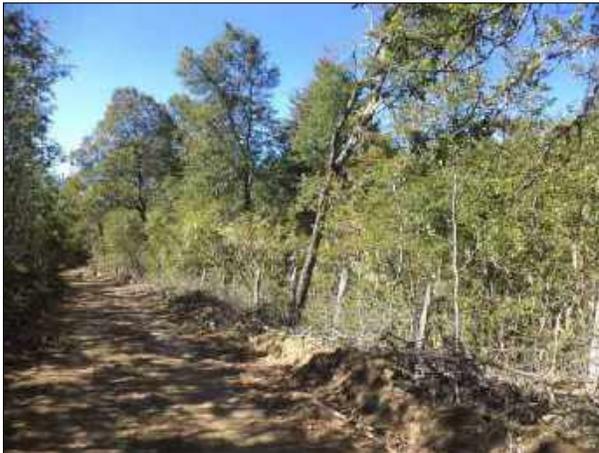
Durante el verano 2018-2019 se realizó un roce a orillas del camino de tierra, a modo de mantención del borde, ya que este camino conecta con las localidades vecinas, esto generó una oportunidad de talar algunos árboles dentro del AAVC y cercanos al camino vecinal.

Foto 7: Camino vecinal que colinda con AAVC

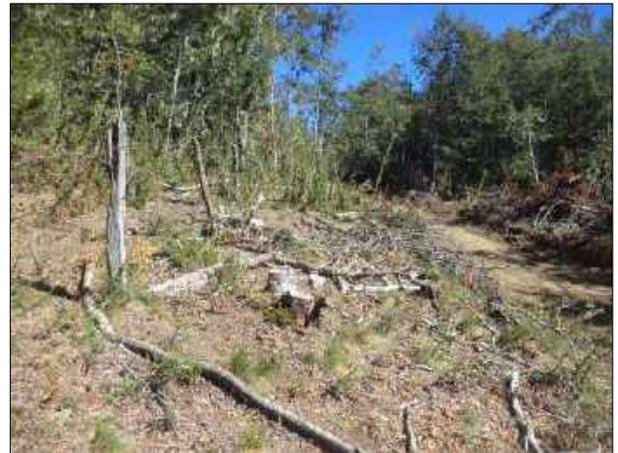
Foto 8: Roce a orilla de camino vecinal

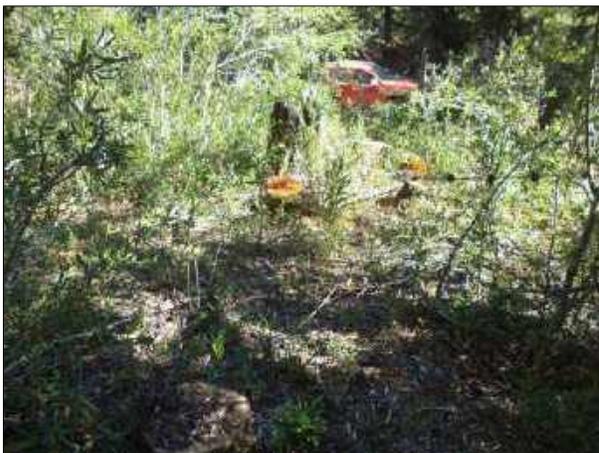
Foto 9: Corta ilegal de robles dentro del AAVC Los Alpes

A pesar de las rondas preventivas por parte de la empresa, es difícil la detección “infraganti “, ya que a veces realizan esta acción durante la tarde-noche o efectúan la corta, el trozado y posterior traslados en días diferentes.

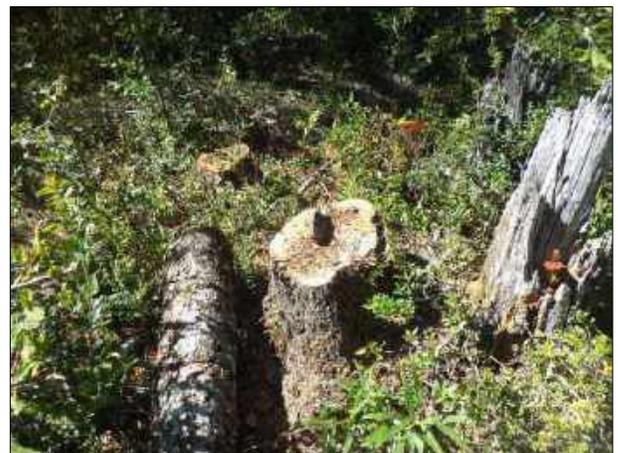
Foto 10: corta ilegal de robles para leña

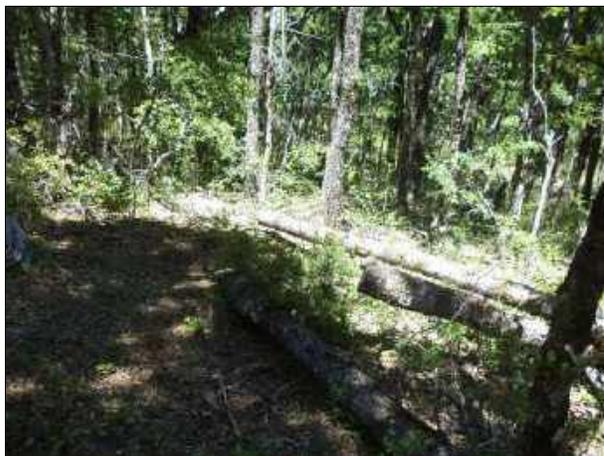
En el fundo Los Alpes Hijuela I (729), solo se observan tocones de cortas ilegales antiguas o de temporadas anteriores, en donde se evidencia la abertura de dosel con la disminución de la densidad del rodal de roble.

Foto 11 Corta de individuos de Roble

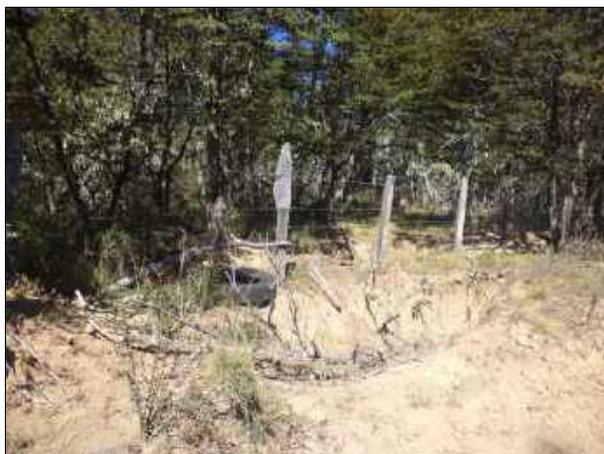
En sectores donde se realizaron cortes de caminos o cunetas para evitar el ingreso a lugares donde hubo corta ilegal de nativo en la temporada anterior, se observa el cerco sin daño pero da cuenta del ingreso de personas, tal vez en busca de animales o que ramonean la regeneración en sectores donde hubo corta principalmente de roble.

Foto 13 Corte de camino en AAVC

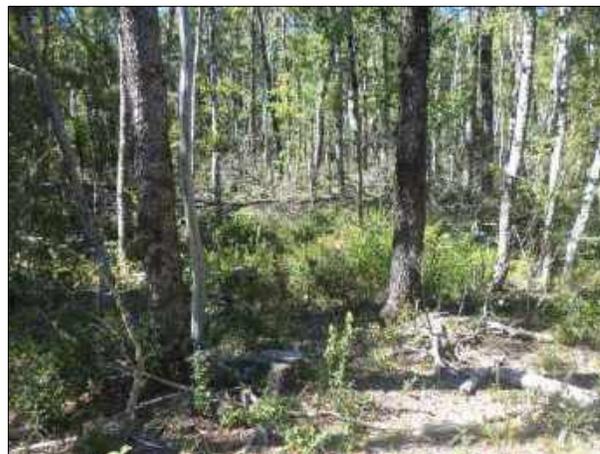
Foto 14 Sector de corta ilegal informado

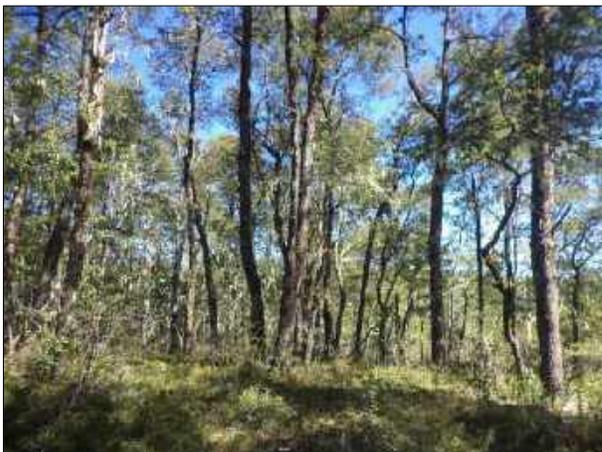
Las condiciones del sistemático floreo que sufre el AAVC en su límite con el camino público está provocando en algunos sectores la disminución en su composición florística, en la densidad y en la distribución diamétrica de los individuos que componen la estructura del renewal. Esto se observa claramente ya que al hacer un transecto desde el camino público hacia el interior del AAVC, pasa de ser un renewal abierto o semidenso compuesto por una sola especie arbórea como Roble con diámetros muy similares, lo que contrasta a medida que se ingresa al interior del AAVC, aumentando las especies acompañantes y tolerantes como lingue, avellano, arrayan, y la distribución diamétrica es más variada encontrándose individuos adultos.

Foto 15: Renoval cercano al camino público

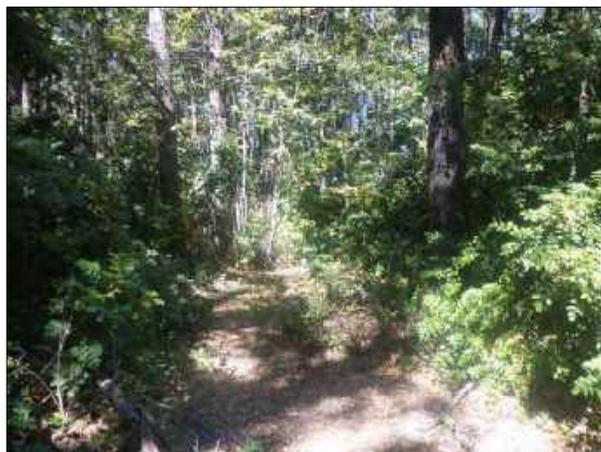
Foto 16: Renoval al interior del AAVC

Estos contrastes también son provocados por el ingreso de animales (vacunos), los cuales impiden la regeneración de especies arbóreas nativas, dejando espacios que son ocupados por especies de matorral como *Chusquea sp.* (coligues) y *Gaultheria mucronata* (chaura).

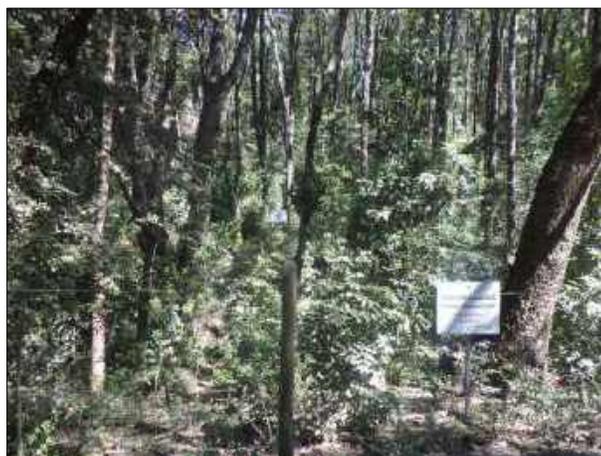
En el recorrido se verifican que los letreros instalados que indican la importancia del área están en buenas condiciones, pero es necesario instalar señaléticas educativas y disuasivas en lugares estratégicos donde la extracción de leña es más fuerte.

Foto 17 Letreos AAVC Los Alpes

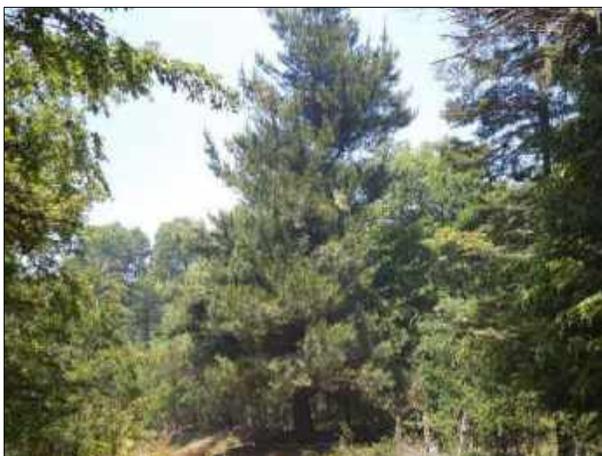
Invasión de Especies No deseadas: Existen individuos adultos de *Pinus radiata* a orillas del camino público como también, plantaciones de *Pseudotsuga menziesii* (pino oregón) aledañas al AAVC que pueden propagar semillas al interior del bosque. En sectores abiertos y orillas de caminos interiores del AAVC, se observa rosa mosqueta con bastante frecuencia.

Foto 18 Individuo de *Pinus radiata* en el límite del AAVC

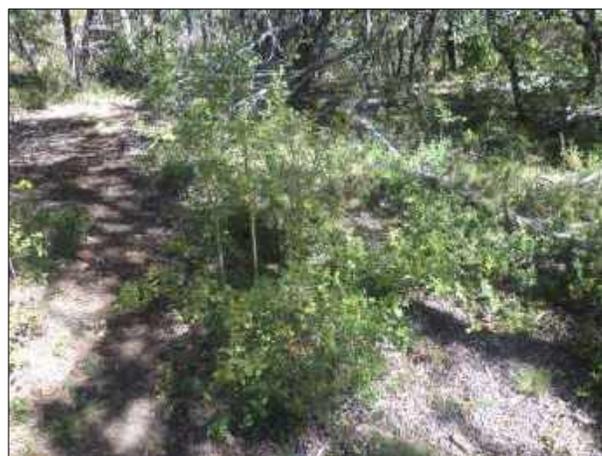
Foto 19 Rosa mosqueta en caminos interiores del AAVC

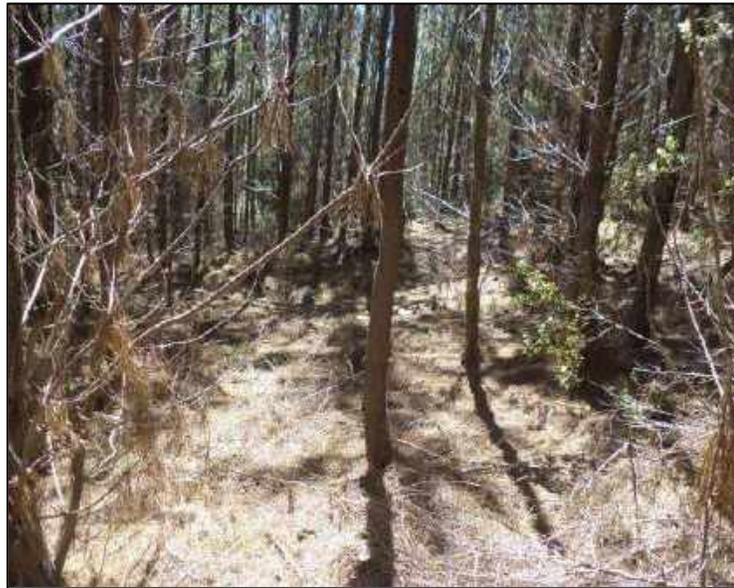
En recorrido por el AAVC se evidencia algunos sectores de “claros” dentro de la plantación de Pino, la cual se puede aprovechar para realizar plantaciones de individuos de Adesmia y también de especies nativas que necesiten de una condición de semisombra para su desarrollo.

Foto 5 Claros dentro de plantación de Pino

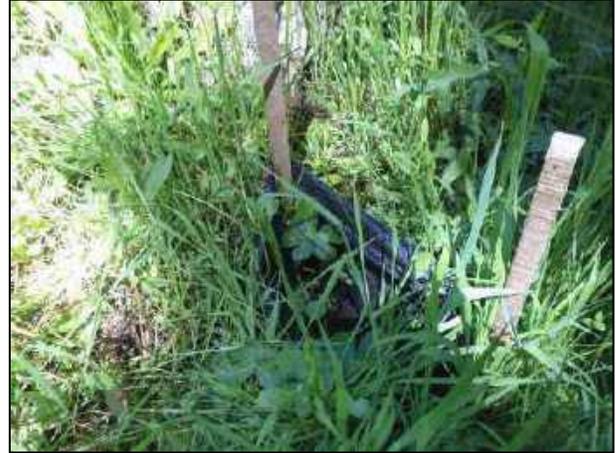
Las plantaciones de Adesmia realizadas en temporadas anteriores, están en buenas condiciones alcanzando altura de 2 m, pero es necesario tener la precaución de despejar el área de pastos y malezas, ya que algunos individuos no se desarrollaron y es importante descartar el grado de competencia por pastizales que sufren los individuos de Adesmia en algún tipo de estudio sobre su desarrollo.

Foto 7: Malla protectora, sin individuo de Adesmia

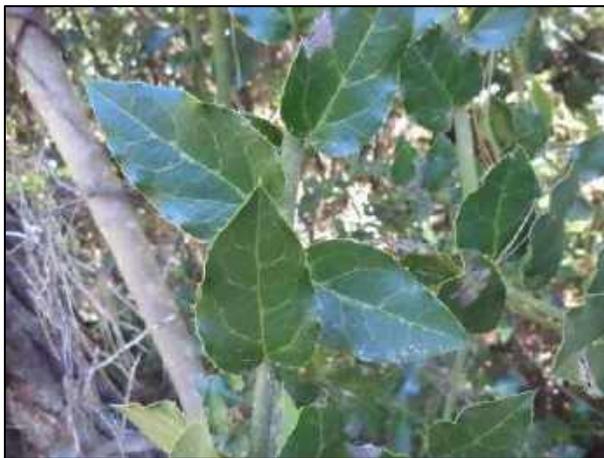
Durante la visita se observa 3 individuos de *Citronella mucronata* (naranjillo) en una zona de Renoval Peumo, litre que limita con la zona en que se realizó la habilitación para plantación de Adesmia y es donde se arrumo los restos de pino, quedando los fustes de estos individuos de naranjillos debajo de la ruma de desechos; conviene despejar y ordenar.

Foto 10: Citronella mucronata (Naranjillo)

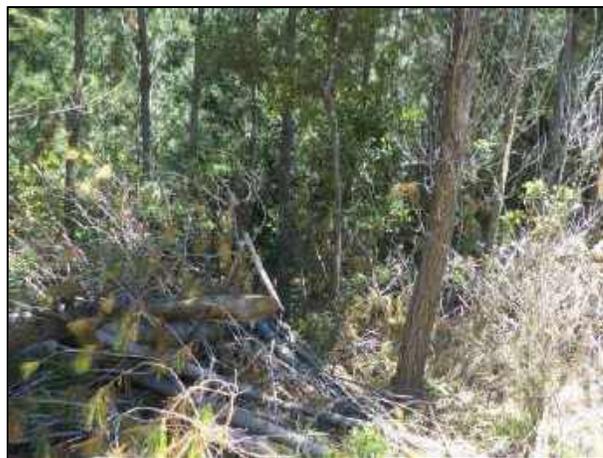
Foto 11: arrumado de desechos de pino sobre Naranjillo

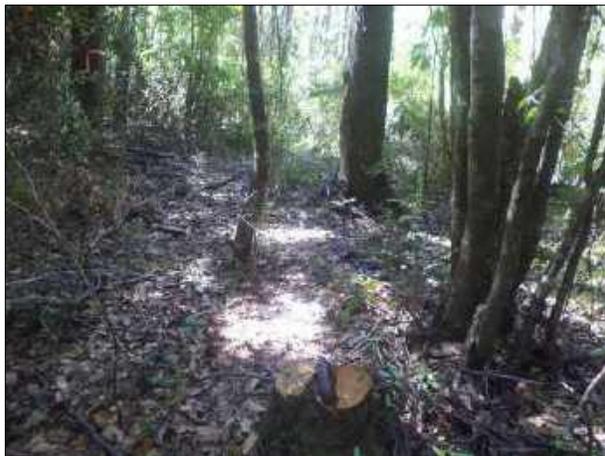
Durante el recorrido del AAVC, se observan tocones de cortas recientes a orilla del camino principal. Como la corta de árboles es selectiva y de baja frecuencia, dificulta la detección oportuna de la tala, lo que amenaza la estructura del bosque nativo.

Foto 3: Tocón reciente de corta ilegal

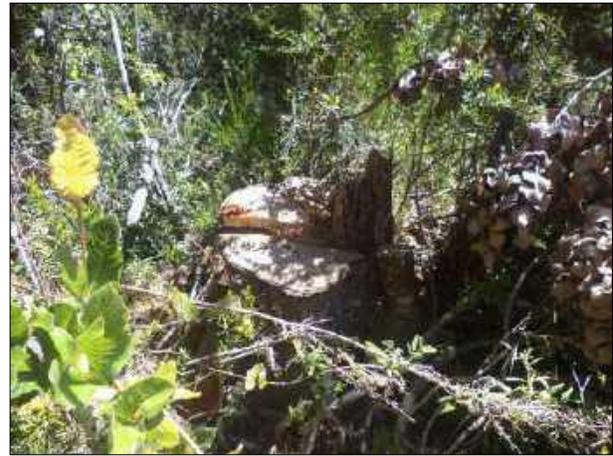
Foto 4: Tocón y restos de corta ilegal en camino AAVC

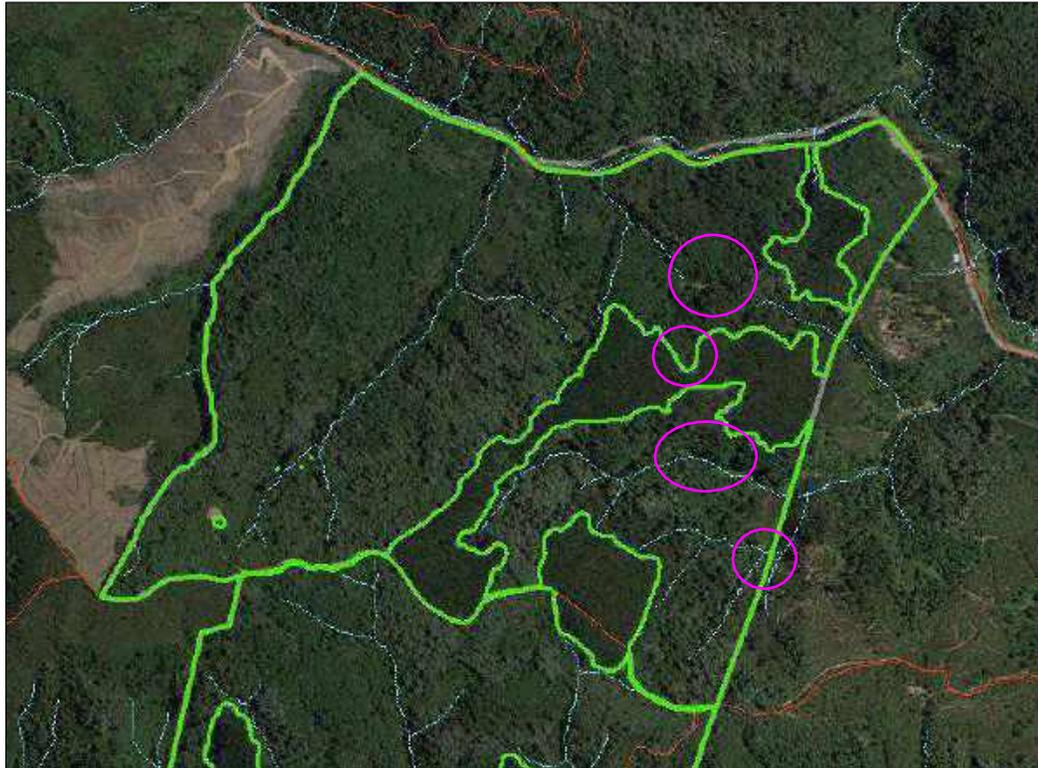
Dentro del AAVC existen sectores con plantaciones de especies exóticas como *Eucaliptus nitens* y *Pinus radiata* que es necesario identificar y controlar, ya que no están consideradas como plantaciones productivas en el uso Mininco, y eventualmente pueden seguir invadiendo el área porque no tienen ningún tipo de manejo.

La Figura 4 da cuenta de los sectores donde se concentran o agrupan especies arbóreas exóticas formando una estructura de plantación o de bosque de exóticas asilvestradas, pero es necesario mencionar que, en todo el AAVC hay individuos de *Pino* o *Eucalyptus* en forma aislada.

Figura 2: Sectores con especies arbóreas exóticas

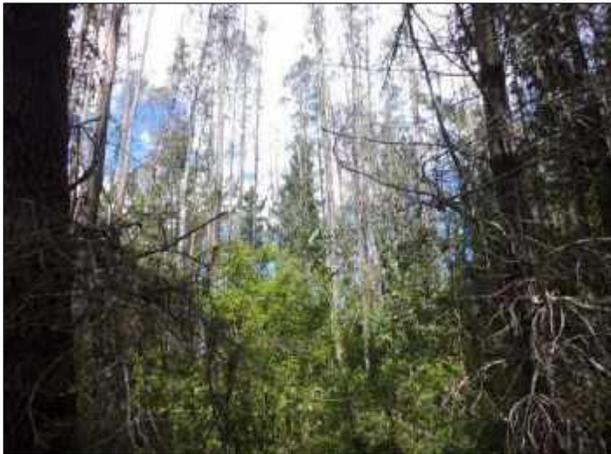
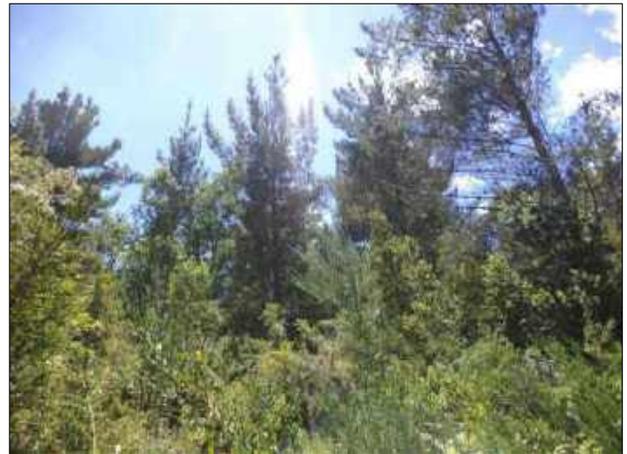
Foto 5: Plantación de *E. nitens* en AAVC

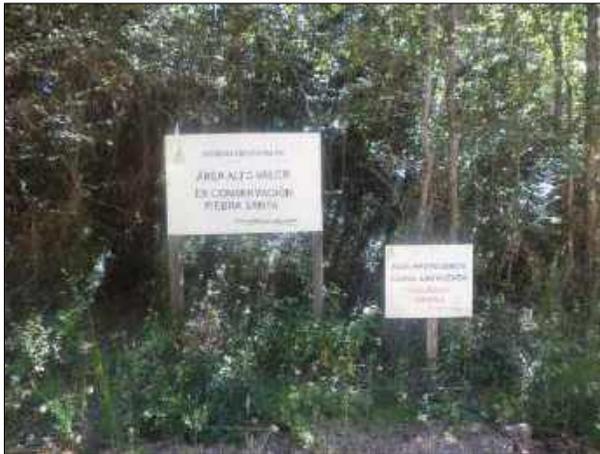
En la visita al predio se verifica que los letreros que indican la importancia del área están en buenas condiciones, sin embargo, falta mantenimiento ya que está creciendo retamo en el sector

Foto 11: Letreros en acceso principal en AAVC Piedra Sant

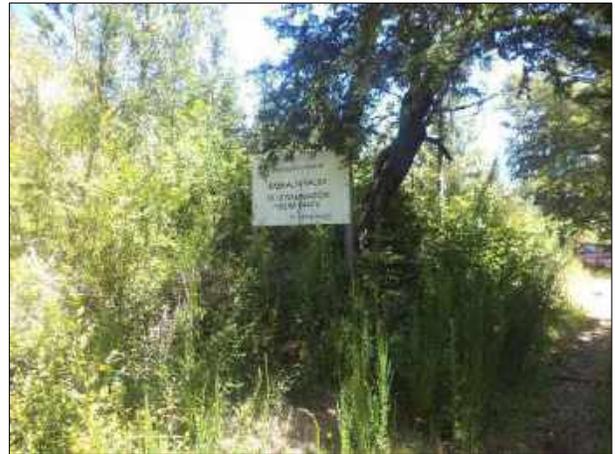
Foto 12: Letrero acceso lado este del fundo

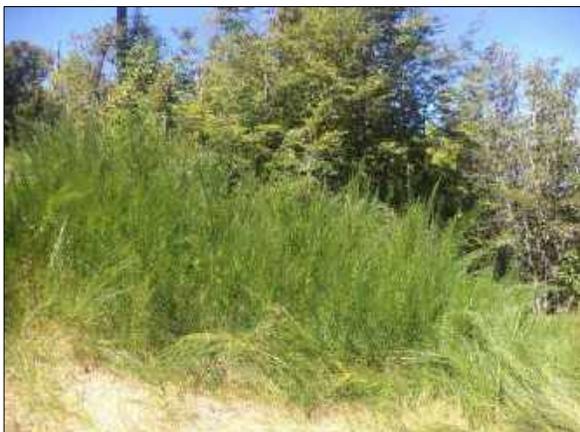
Invasión de Especies No deseadas: Dentro de las especies arbóreas no deseadas es necesario controlar los individuos aislados de *Pinus radiata* en todo el AAVC por la potencialidad de que sus semillas invadan el área, lo mismo ocurre con *Eucaliptus nitens*, *Teline monspessulana* (retamilla) y *Ulex europaeus*, que invaden caminos y es altamente combustible.

Foto 14: *Teline monspessulana* (retamilla)

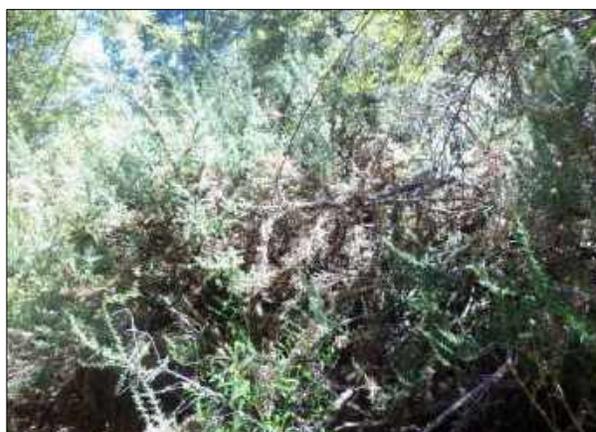
Foto 15: *Ulex europaeus*

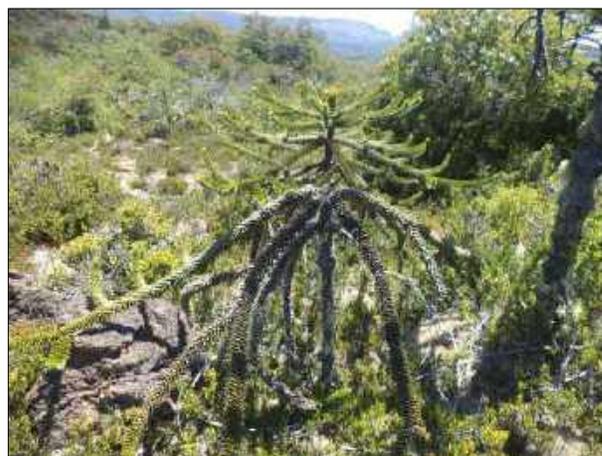
Según lo observado en la visita al AAVC, las Araucarias como atributo de conservación se encuentran en distintos estados de desarrollo. En algunos individuos adultos como de regeneración, presentan algunas ramas o verticilos secos, probablemente sea una características de su desarrollo pero es necesario investigar un posible daño fitosanitario que está afectando a esta población.

Foto 8: Individuo de Araucaria con ramas secas

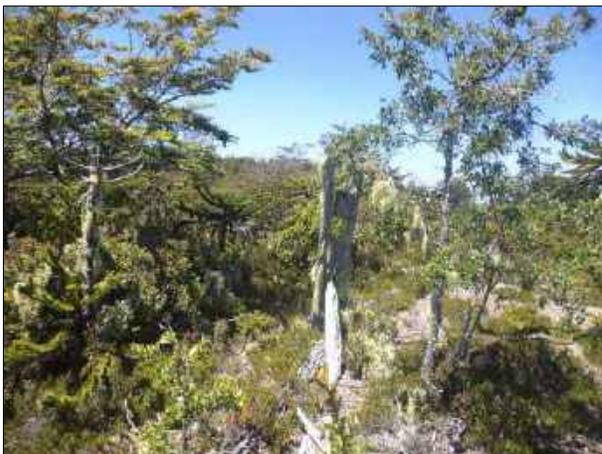
En el recorrido por el AAVC se evidencia la presencia de animales vacunos y caballares que ocupan el sector donde se desarrolla Araucaria como una zona de albergue. Se observa también, que ésta

zona antiguamente fue un área de pastoreo de veranada, ya que se encuentran vestigios de corral como cercos y tranquera.

Foto 11: Restos de una tranquera

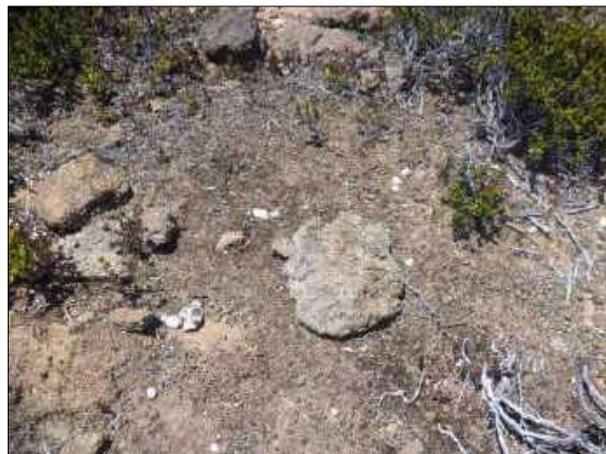
Foto 12: Fecas de vacuno

Presencia de animales domésticos: Se observa tránsito de animales vacunos y caballares en el área y sectores aledaños y el daño por ramoneo es a la vegetación acompañante de las araucarias. Existe una amenaza de daño mecánico por pisoteo a la regeneración o por tránsito de los animales por sobre las Araucarias.

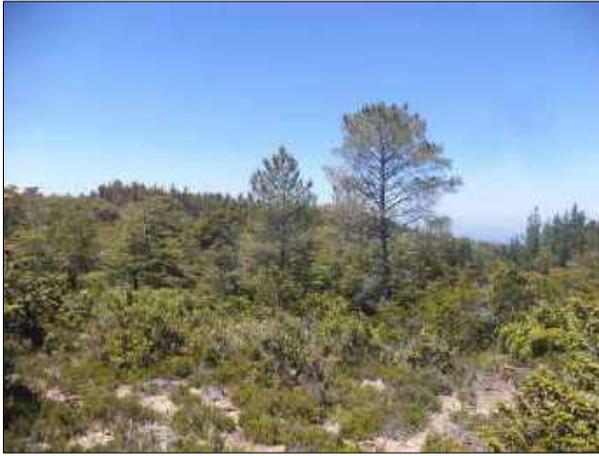
En relación al bosque nativo que sirve de amortiguación para la protección de las Araucarias, existe presencia de árboles adultos y de regeneración de *Pinus radiata* dentro del AAVC, de forma aislada en sectores de matorrales como al interior de los renovales y también en los límites con plantaciones productivas.

Foto 15: Individuos adultos de *Pinus radiata* en AAVC

En temporadas anteriores se ha realizado una corta de individuos adultos *Pinus radiata* sólo en los sectores donde crece Araucaria, pero es necesario eliminar estos individuos del AAVC para mantener el área libre de especies no deseadas.

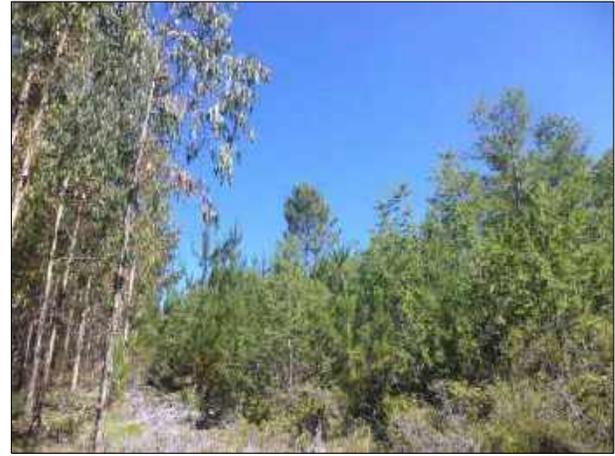
Foto 16: Regeneración de *Pinus radiata*
